警戒区域、計画的避難区域等における 除染モデル実証事業

報告の概要

平成24年3月

内閣府原子力被災者生活支援チーム

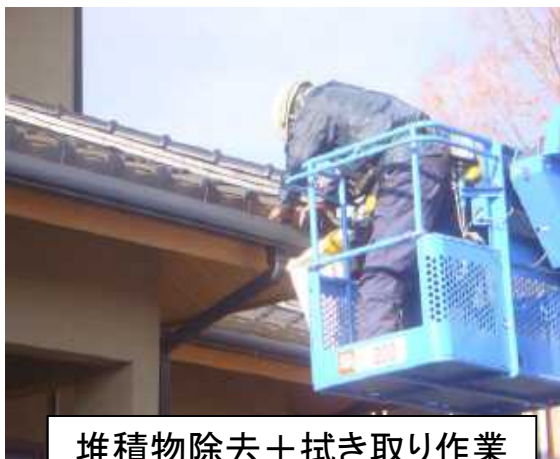
- ◆ 雨樋の拭き取りと高圧水洗浄の除染効果に顕著な違いは見られなかった。拭き取りの方が汚染水が、飛散しない等の点で作業性が良い。

堆積物除去+拭き取り作業

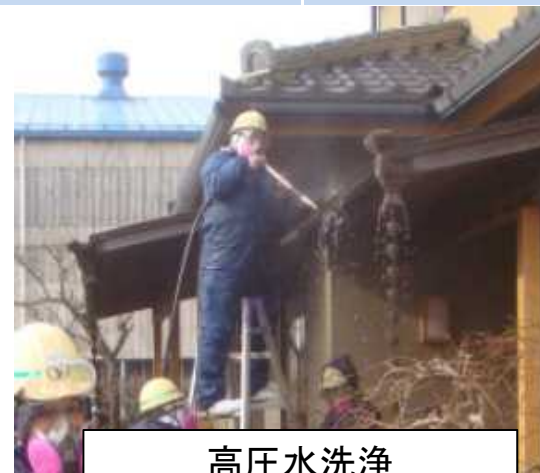
高圧水洗浄

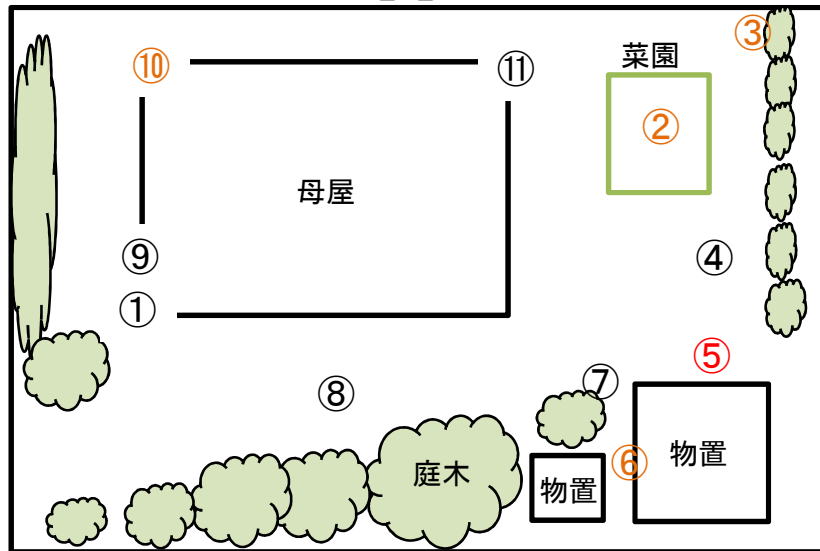
宅地A

赤: 除染後の表面線量率が7 μ Sv/h以上の点
 橙: 除染後の表面線量率が5~7 μ Sv/h上の点

線量の高い要因 ③: 庭木周辺 ⑤: 障害物が存在 ⑥: 手が届きにくい等作業が困難な場所

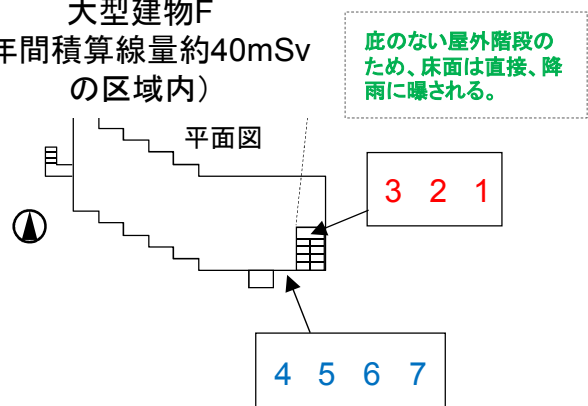
大型建物F
(年間積算線量約40mSv
の区域内)

No.	測定箇所	方向・材質等	表面汚染密度 (cpm)
1	階段床	コンクリート	15,500
2	階段床	コンクリート	6,750
3	階段床	コンクリート	18,900
4	壁	コンクリート	340
5	壁	コンクリート	310
6	壁	コンクリート	430
7	壁	コンクリート	410

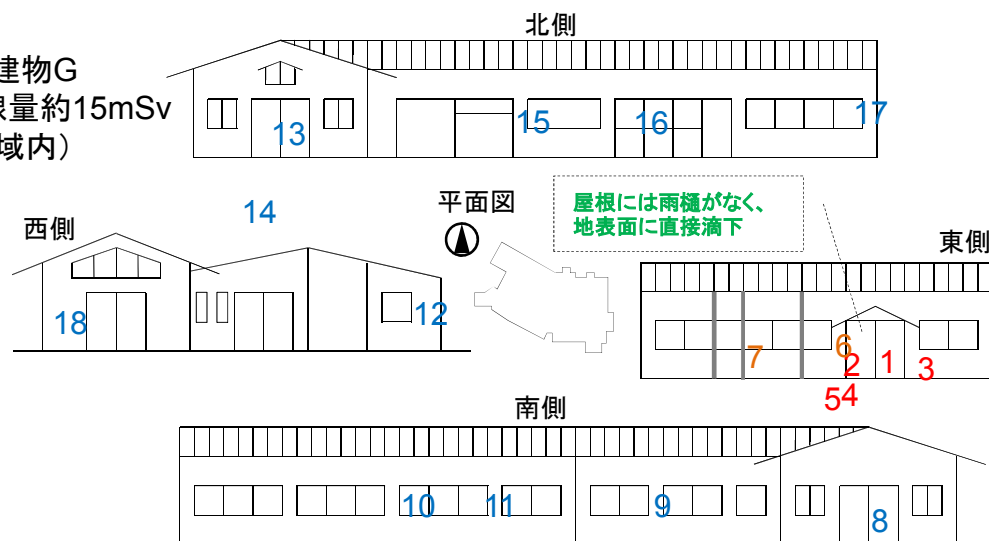
大型建物G
(年間積算線量約15mSv
の区域内)

No.	測定箇所	方向・材質等	表面汚染密度 (cpm)
1	玄関	ガラス	3800
2	玄関	ステンレス柵	3150
3	壁	コンクリート	2750
4	土間	コンクリート	3190
5	土間	レンガ	3110
6	その他	木	1190
7	柱	コンクリート	1130
8	扉	ガラス	710
9	壁	コンクリート	670
10	窓	ガラス	530
11	壁	コンクリート	670
12	壁	木	550
13	扉	ガラス	380
14	土間	コンクリート	410
15	壁	コンクリート	640
16	窓	ガラス	470
17	壁	コンクリート	670
18	壁	木	450

赤: 表面汚染密度が2,000cpmを超える箇所
 橙: 表面汚染密度が1,000~2,000cpmの箇所

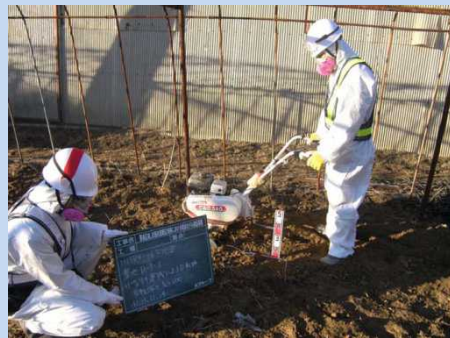
攪拌耕(人力)

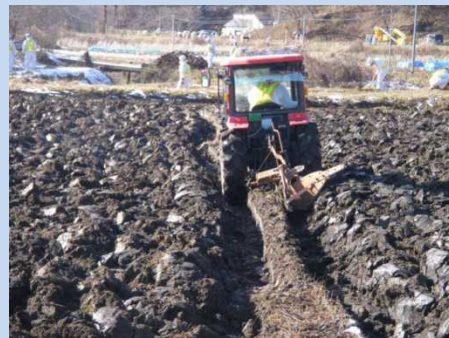
反転耕(プラウ)

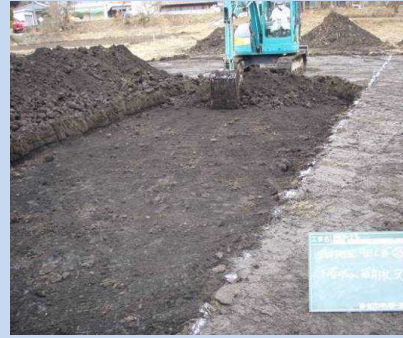
天地返し
(バックホウ)

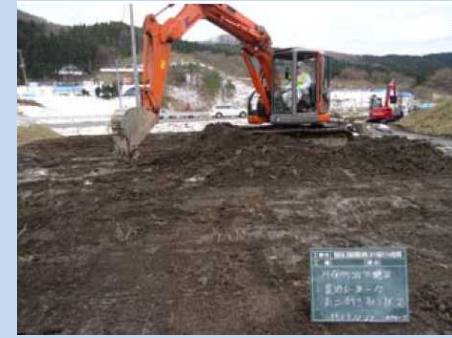
表土剥ぎ取り
(バックホウ)

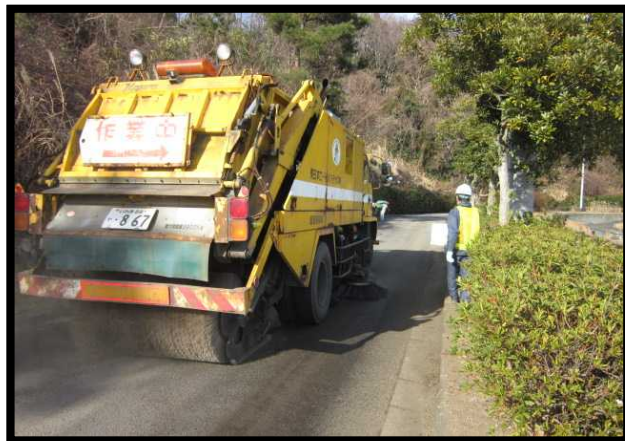
乾式清掃車(路面清掃車)

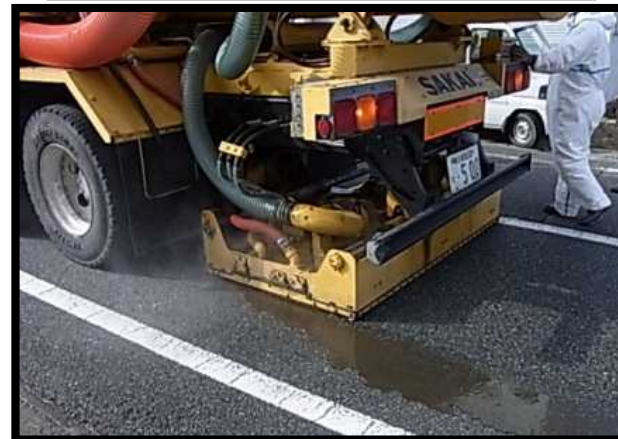
湿式清掃車(機能回復車)

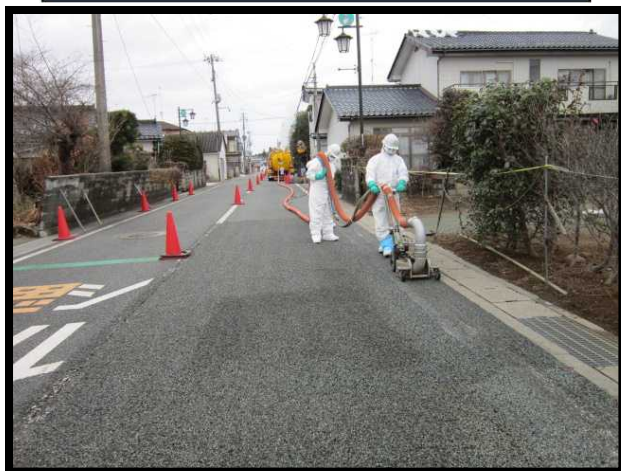
切削(ウォータージェット)

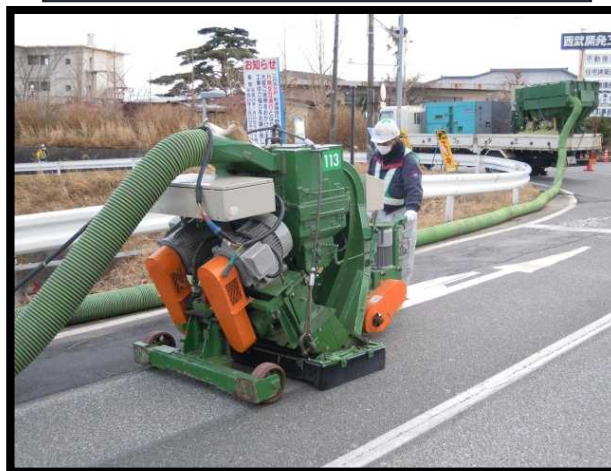
切削(ショットブラスト)

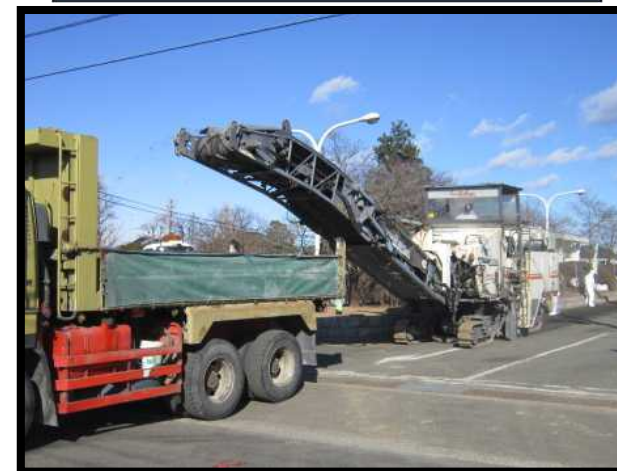
切削(TS切削機)

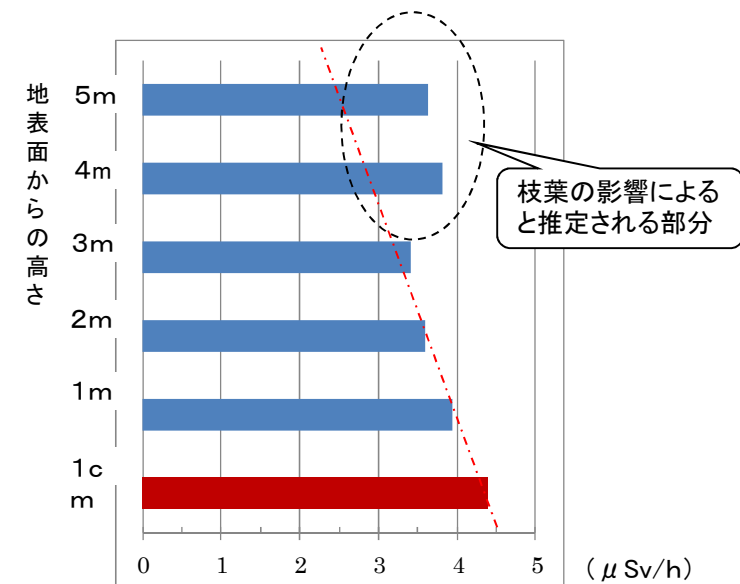
常緑樹(アカマツ)の高さ方向の空間線量率

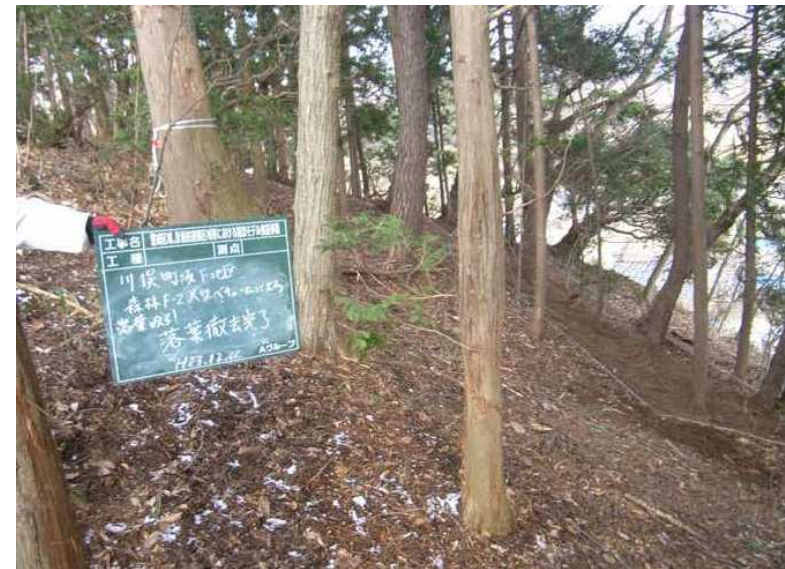
リター層除去が適用困難だった場所の一例
(森林の急斜面)

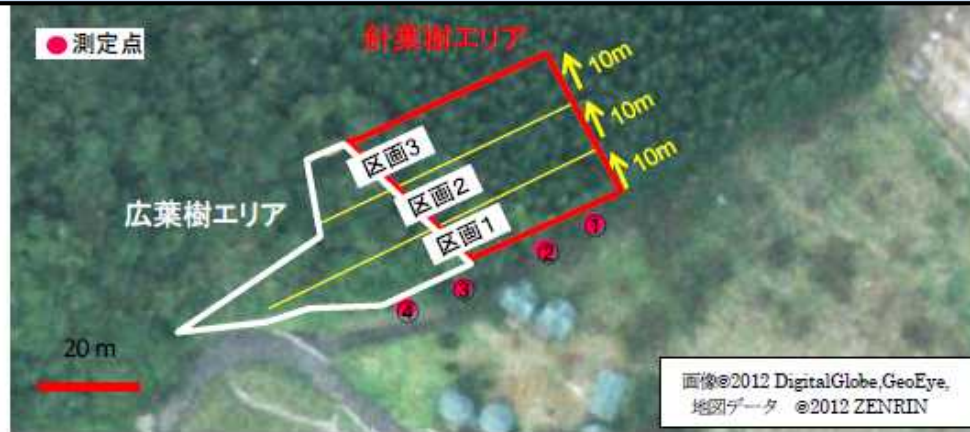
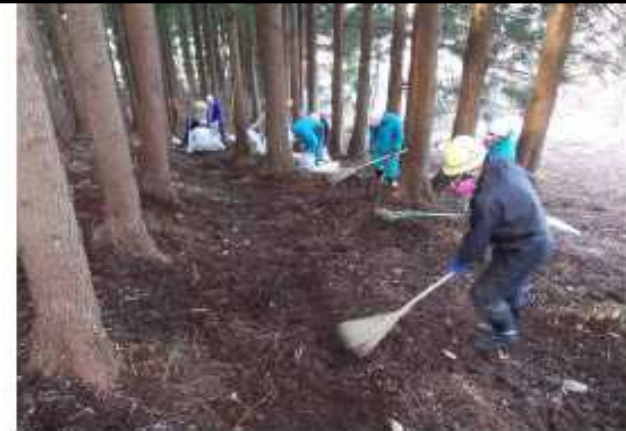
- 生活圏に接する森林外縁から森林の奥部方向に除染(落葉除去とリター層除去)を進め、森林から生活圏に与える放射線量の影響変化を調査したところ、10m奥部まで除染したところで、生活圏で最も森林に近い森林外縁部において測定される空間線量率は除染前に比べて40%程度低下した。
- 他方、10m以上の森林奥部に除染を進めても、森林外縁部において測定される空間線量率は、ほとんど低下しなかった。
- 生活圏に隣接する森林の除染(除草と落葉除去とリター層の除去)を行うことは、森林近隣の生活圏の放射線量を下げる上で効果的。

森林入口からの除染範囲および森林内の除染方法の違いによる森林入口での線量率変化に係る測定結果

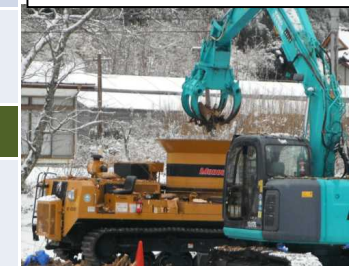
破砕機(枝・小径木用)

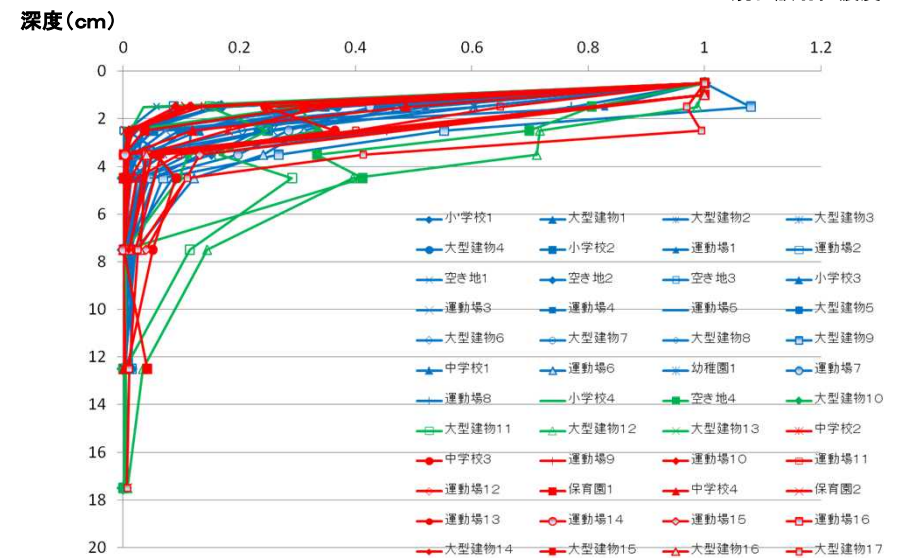
学校・運動場(正規化)

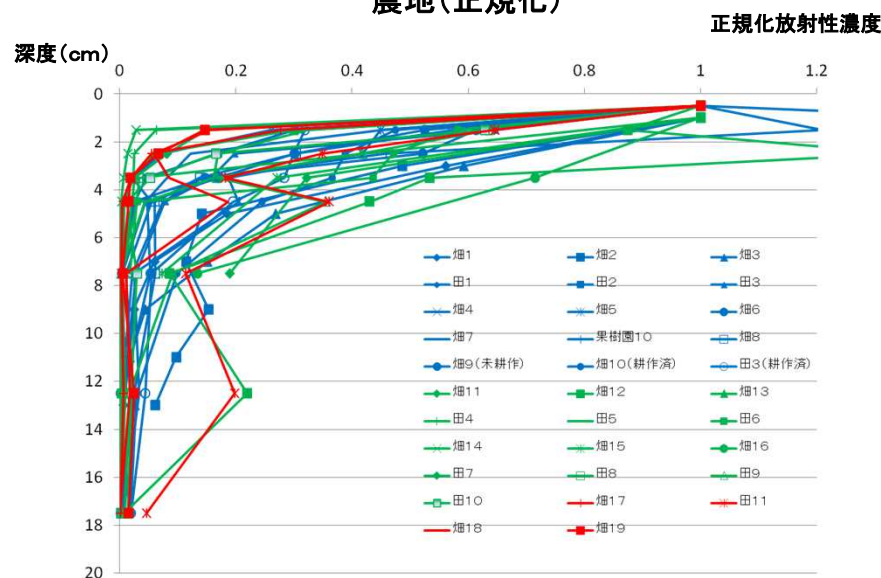
農地(正規化)

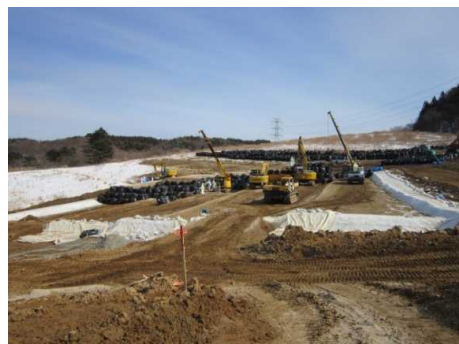
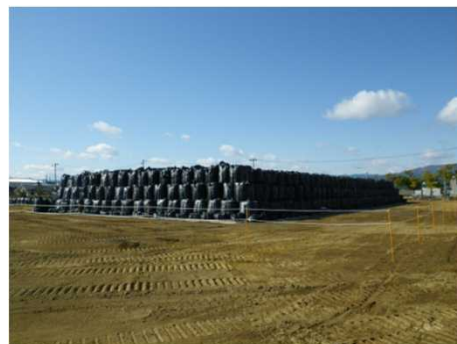
①地上保管型仮置き場／現場保管場について

- ・ 中間貯蔵施設等への搬出作業が容易である。
- ・ 設置完了後の除去物の移動が容易であるため、補修・点検に手間がかからない。
- ・ 傾斜地の場合、斜面を利用した設置が可能。

斜面を利用した設置例
