常磐自動車道(常磐富岡～浪江)における 除染方針の達成状況について

平成27年3月
環境省水・大気環境局

平成27年3月1日に開通した常磐自動車道(常磐富岡～浪江)における除染方針の達成状況

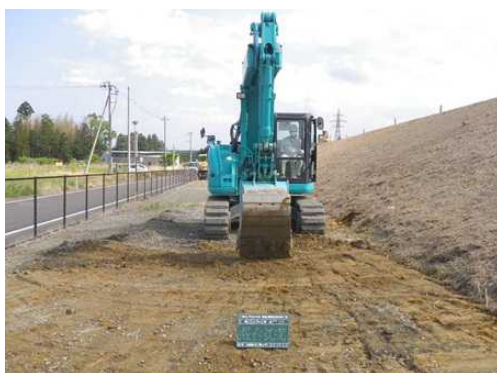
将来用地の混合作業

本線脇の将来用地：除草、混合、転圧

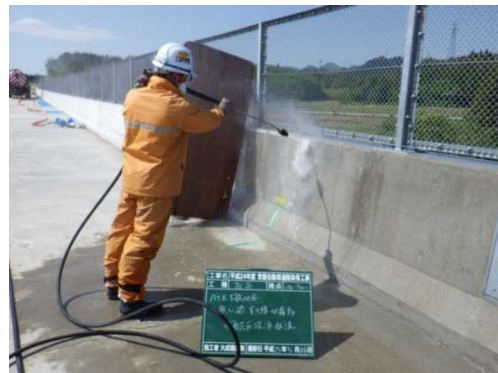
橋梁の洗浄作業

橋梁の高欄、落下防止柵：拭き取り

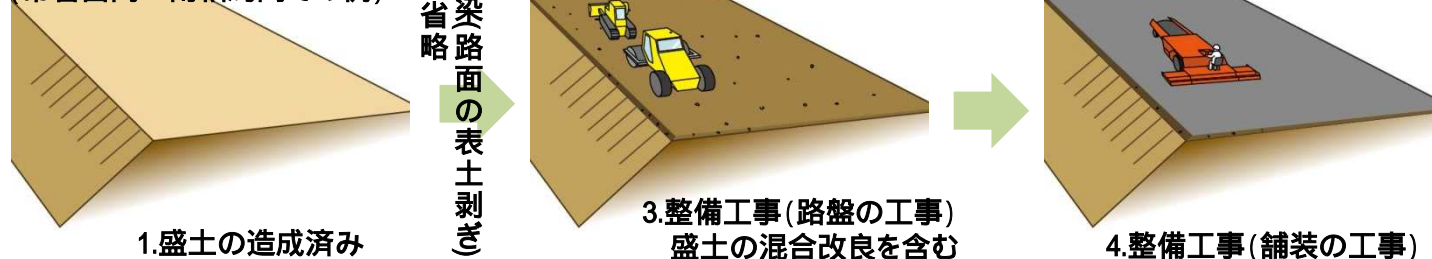
一体的施工の例

(常磐富岡～南相馬間での例)

盛土の混合改良及び路盤材・舗装の遮蔽により放射線量が低減される

路面の表土剥ぎ工程を省略して混合に替えること、及び緊密な工程調整を行うことにより、全体の工期が短縮

除染で行う、路面および法面の表土剥ぎ、除草、高圧水洗浄、拭き取り等のうち、路面の表土剥ぎを省略し、盛土の混合改良とすることで、廃棄物量が削減される

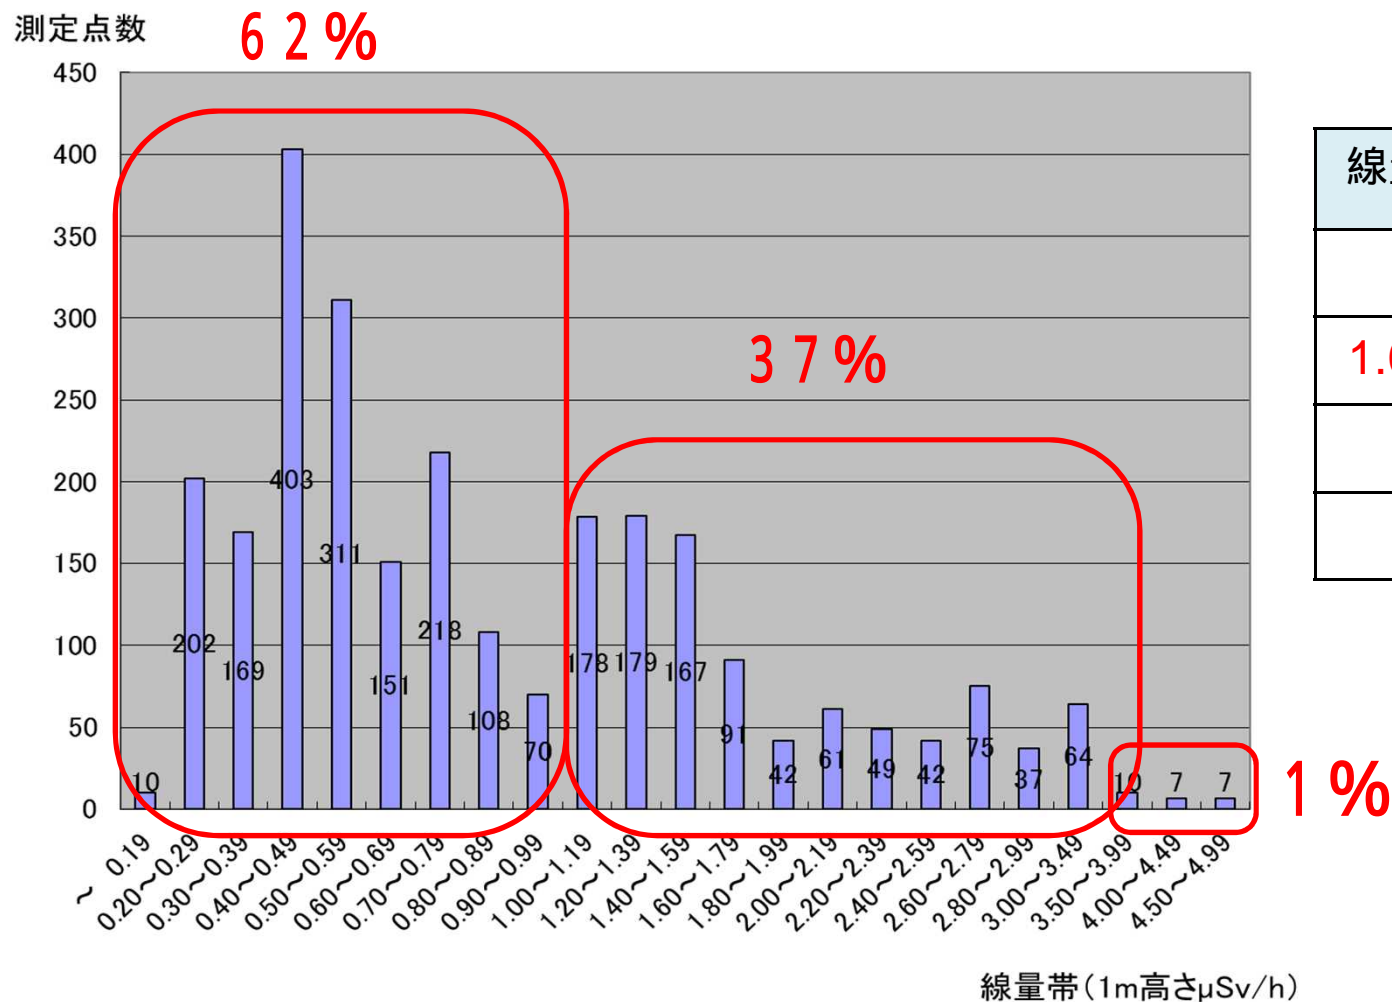
常磐富岡IC～浪江ICの空間線量率の分布

線量(μSv/h)	測定点数	比率
~ 0.99	1642	62%
1.00 ~ 3.79	991	37%
3.80 ~	18	1%
合計	2651

平均 1.1 μSv/h

平成27年3月1日に開通した常磐富岡IC～浪江IC間は、最も線量が高く、除染前に最大35.9μ Sv/hありましたが、平成27年1月27日時点で平均1.1μ Sv/h、最大でも4.8μ Sv/hでした。全2651点の分布をみると、空間線量率が3.8 μSv/h(被ばく線量年間20mSv相当)以下の測定地点は全体の約99%でした。

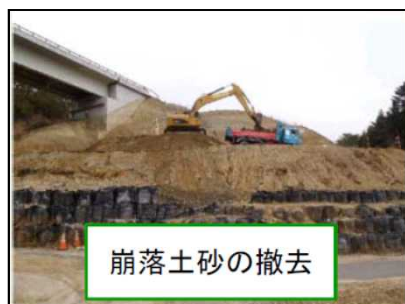
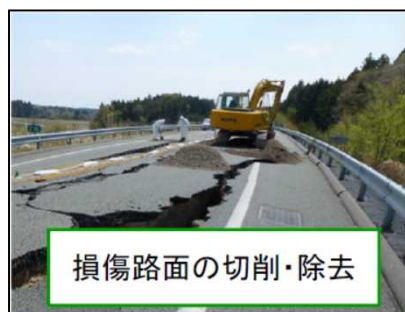
復旧工事で発生する建設副産物

NEXCO東日本では復旧工事で発生する建設副産物をリサイクルすることで、廃棄物発生量・新規資材調達量の削減を実現

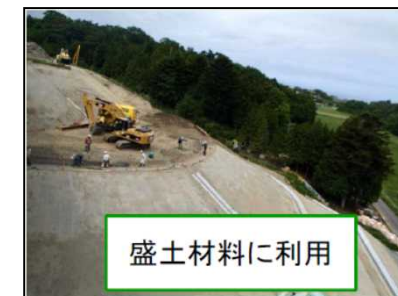
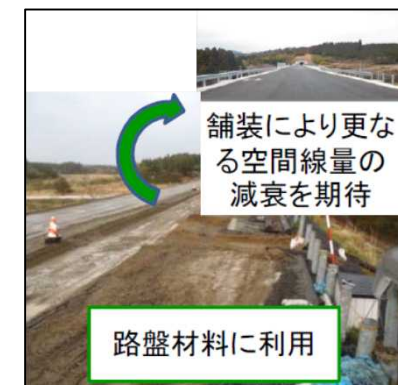
減容化に向けたリサイクル材の利用促進
