# 平成27年9月関東・東北豪雨に伴う 除去土壌等流出事案に対する対応について

平成27年12月  
環境省

## 福島県飯舘村における流出事案の概要

## 栃木県日光市における事案の概要

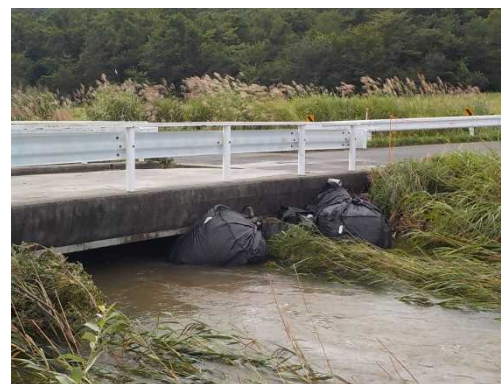
流出の様子

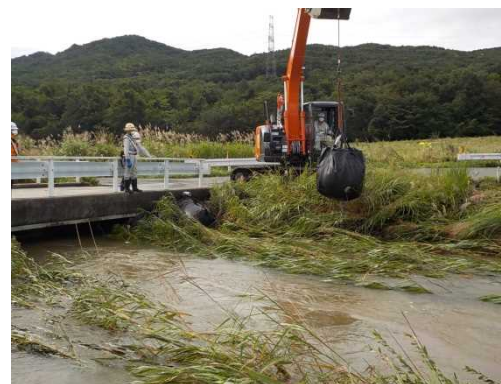
回収の様子

- ・村内多数の除染現場(川沿いの農地)から土のう袋(448袋)が河川に流出。
- ・人が近づけない場所等を除いて443袋を回収。残存する5袋については、進入が困難な溪谷にあるため、安全に回収できる方法を検討した上で回収作業を実施予定。
- ・除染現場に一時置きしている土のう袋をロープで連結して、重機等に固定するなどの応急措置を実施。

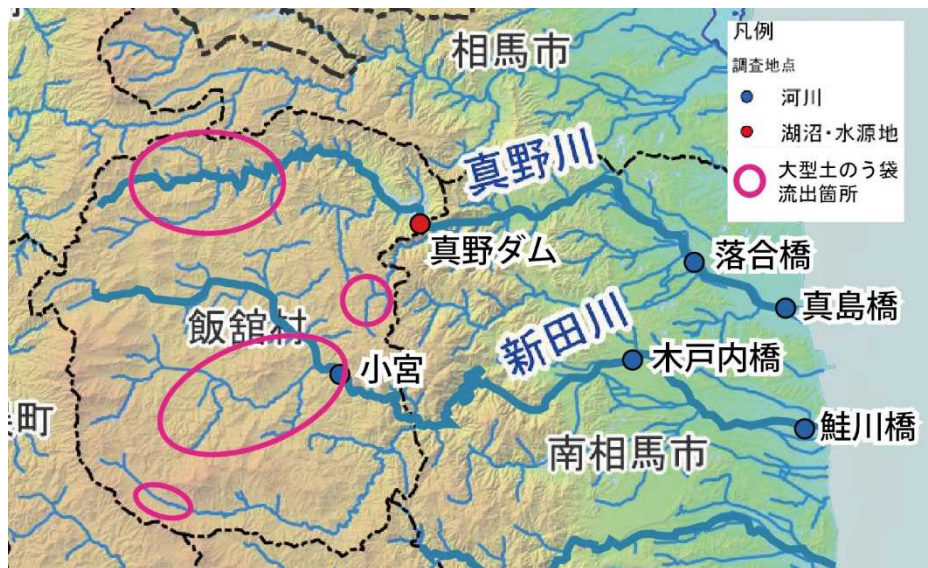
- ・流出のあった真野川、新田川の下流域の6地点において、水質及び底質の放射性セシウムのモニタリングを実施。
- ・水質モニタリングの結果、放射性セシウムは全て不検出であった。

土のう袋の流出箇所とモニタリング地点

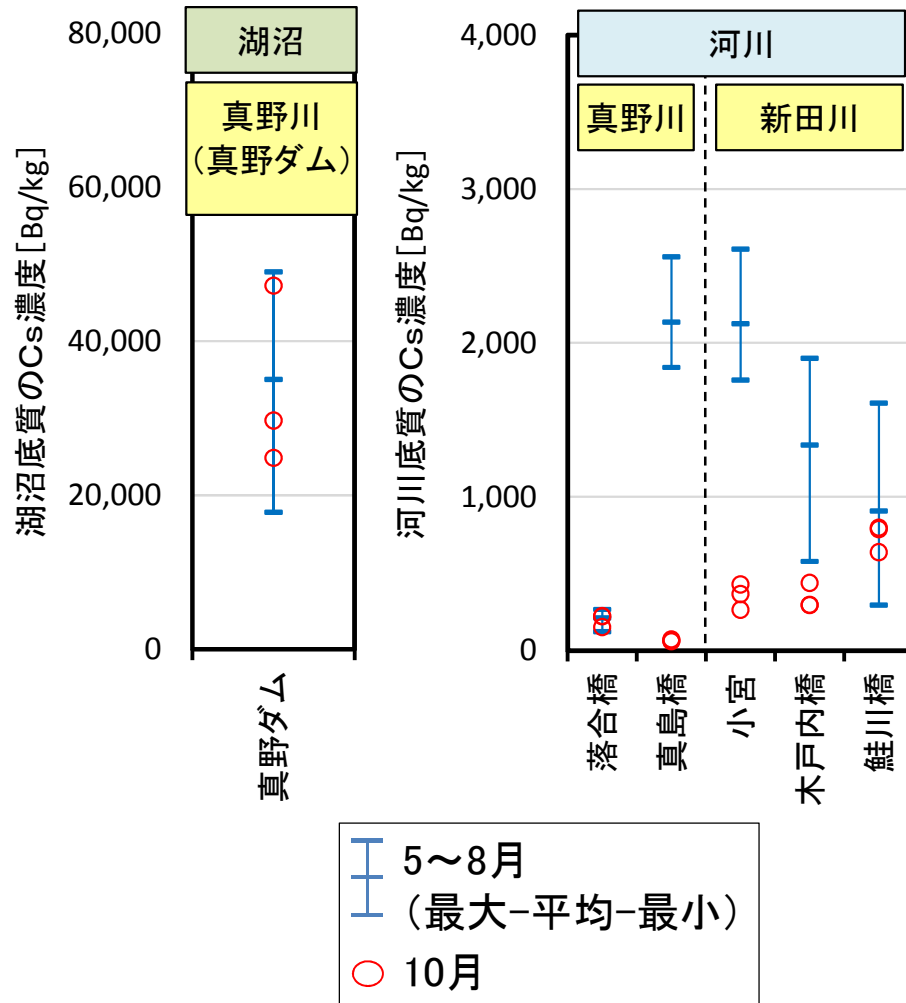
- ・底質の放射性セシウム濃度は豪雨前のモニタリングにおける濃度の範囲内又はそれ以下であった。

底質のモニタリング結果

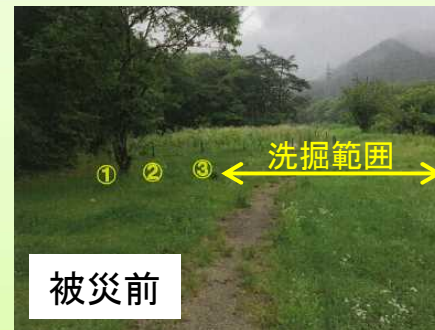
被災前

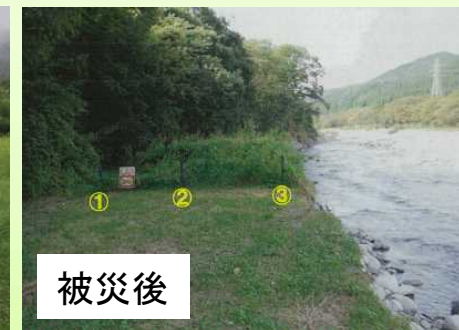
河川の増水に伴い護岸が大きく洗掘され、地下保管していた土のう袋の一部が流出。

被災後

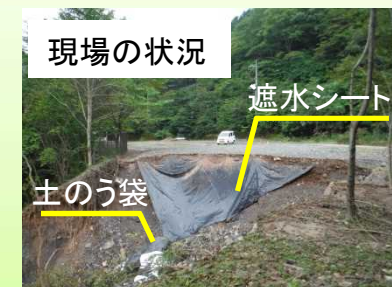
斜面の崩落により地下保管していた土のう袋の一部が斜面に落下。  
(河川への流出はない)

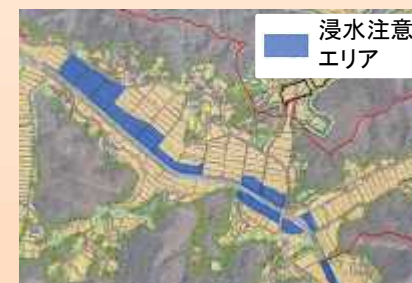
浸水注意エリアの設定

- ・自治体が作成している浸水想定図等を入手して、浸水するおそれがあるエリア(浸水注意エリア)を設定すること。
- ・浸水注意エリアを除染工事関係者に周知すること。
- ・浸水注意エリアに土のう袋を原則として置かないようにすること。
- ・浸水注意エリアで土のう袋を一時置きする場合、仮置場等に優先的に搬出するなどして、一時置きの期間をできる限り短くすること。

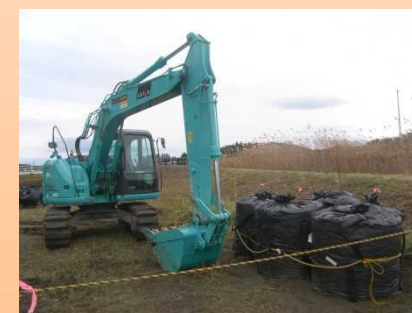
土のう袋の固定

- ・浸水注意エリアに一時置きされている土のう袋等について次のいずれかの対策を講じた上で、場所、袋数等を記録すること。
  - ▷ 浸水の懸念が少ない高台等へ移動
  - ▷ 複数の土のう袋等をロープで連結し、現場にある重機等に固定
