二枚橋郵便局駐車場舗装面高圧洗浄水に関するご指摘について

平成 24 年度 飯館村除染等工事 (その 1)

二枚橋郵便局駐車場舗装面高圧洗浄水に関するご指摘に

ついでの報告書

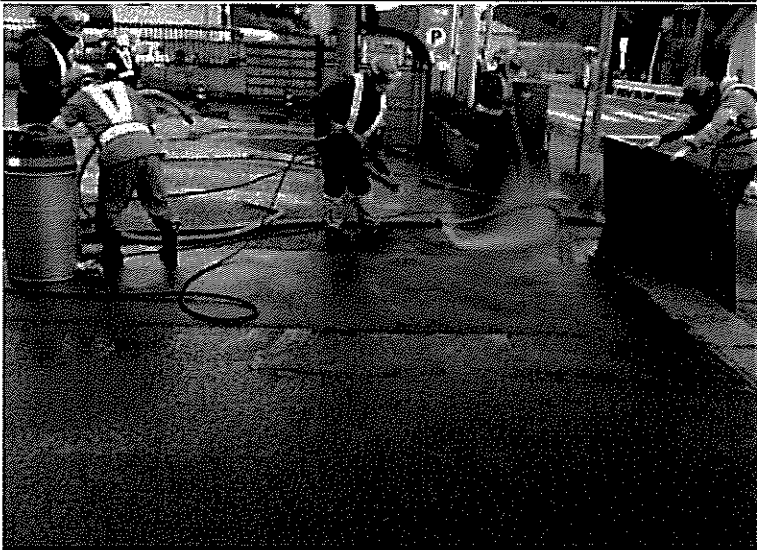
工事状況写真

<p>撮影時間 16:05</p> <p>郵便局駐車場の高圧水洗浄状況</p> <p>平成 24 年 12 月 18 日</p>
