中間貯蔵施設への除去土壌等の輸送に係る検討会(第5回)

中間貯蔵施設に係るパイロット輸送 の実施状況等について

パイロット輸送の検証の進め方について

中間貯蔵施設に係る パイロット(試験)輸送の 検証について

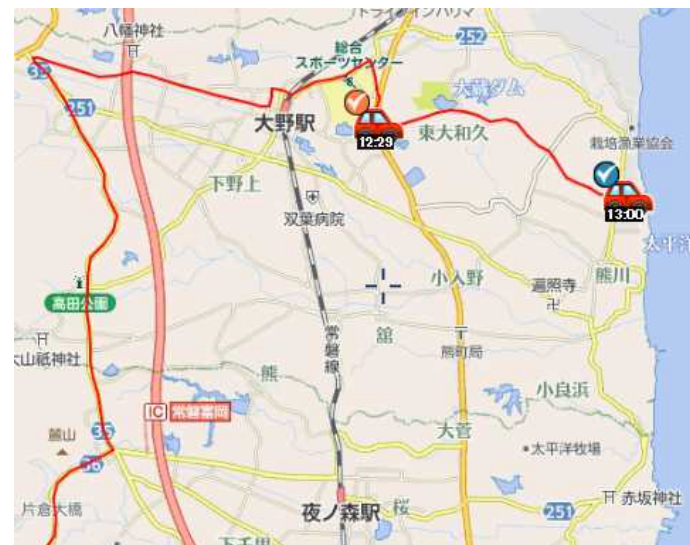
運行管理画面のイメージ

輸送車両の移動軌跡、通過時刻等が表示される

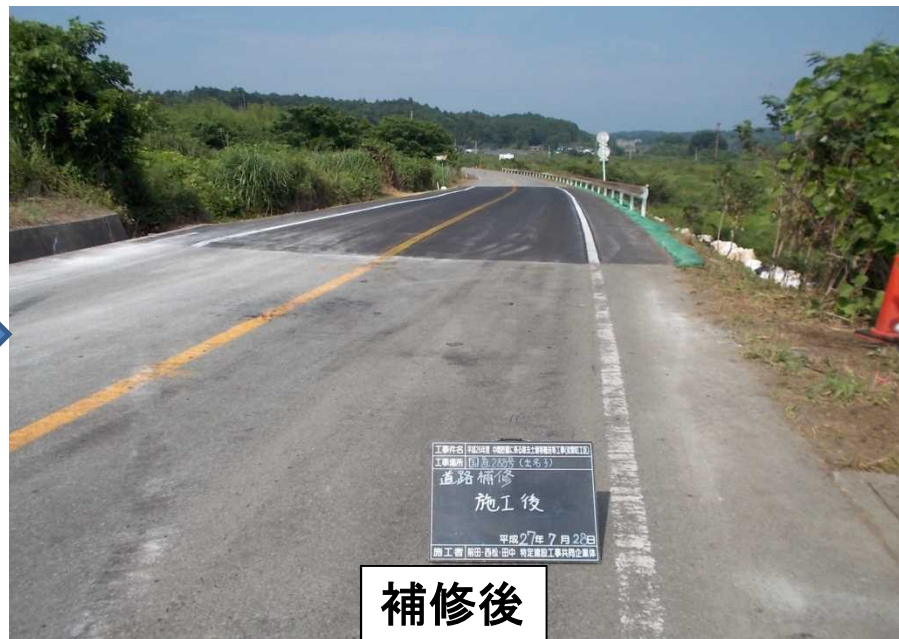
補修後

- ④ 国道288号線
補修箇所
(上り) 舗装打換え
(下り) オーバーレイ

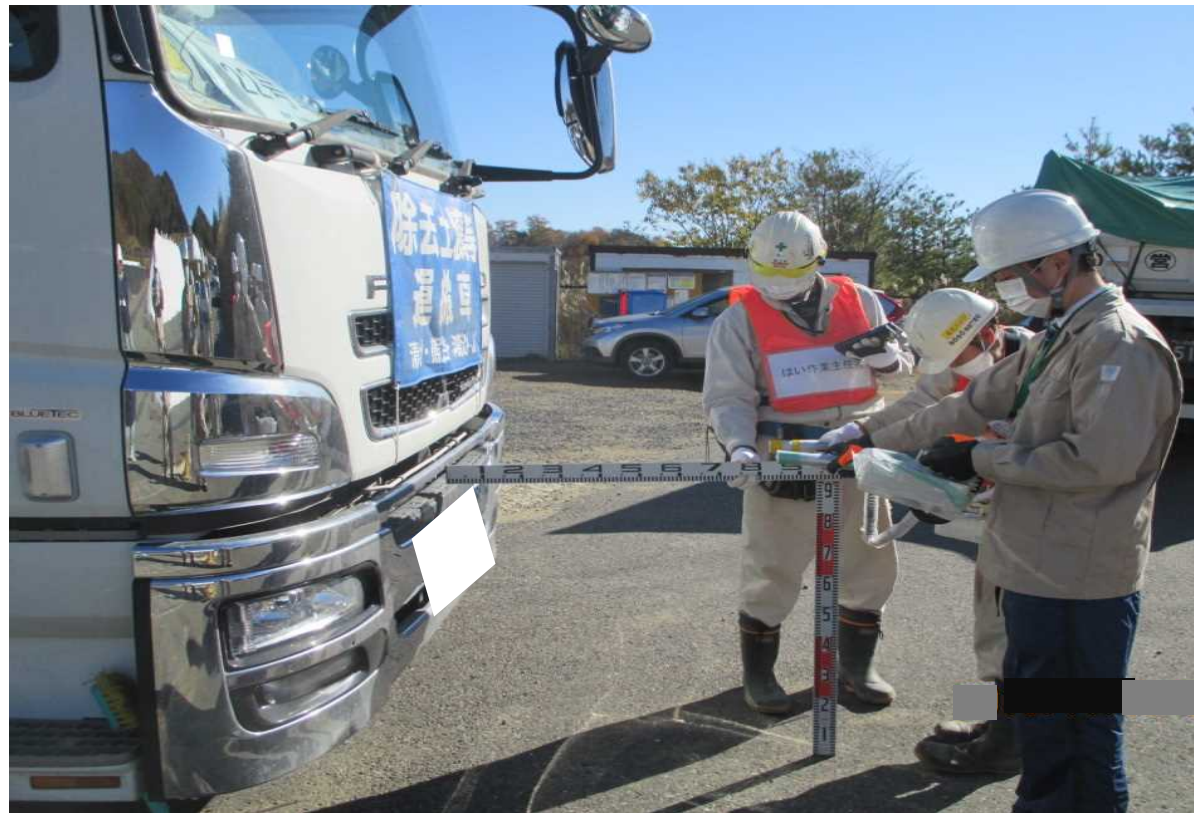
車両周辺での放射線量の測定結果

- 仮置場において除染土壌等の搬出前に、輸送車両の前後左右で輸送車両から1m離れた地点で放射線量率を測定し、安全性を確認している。

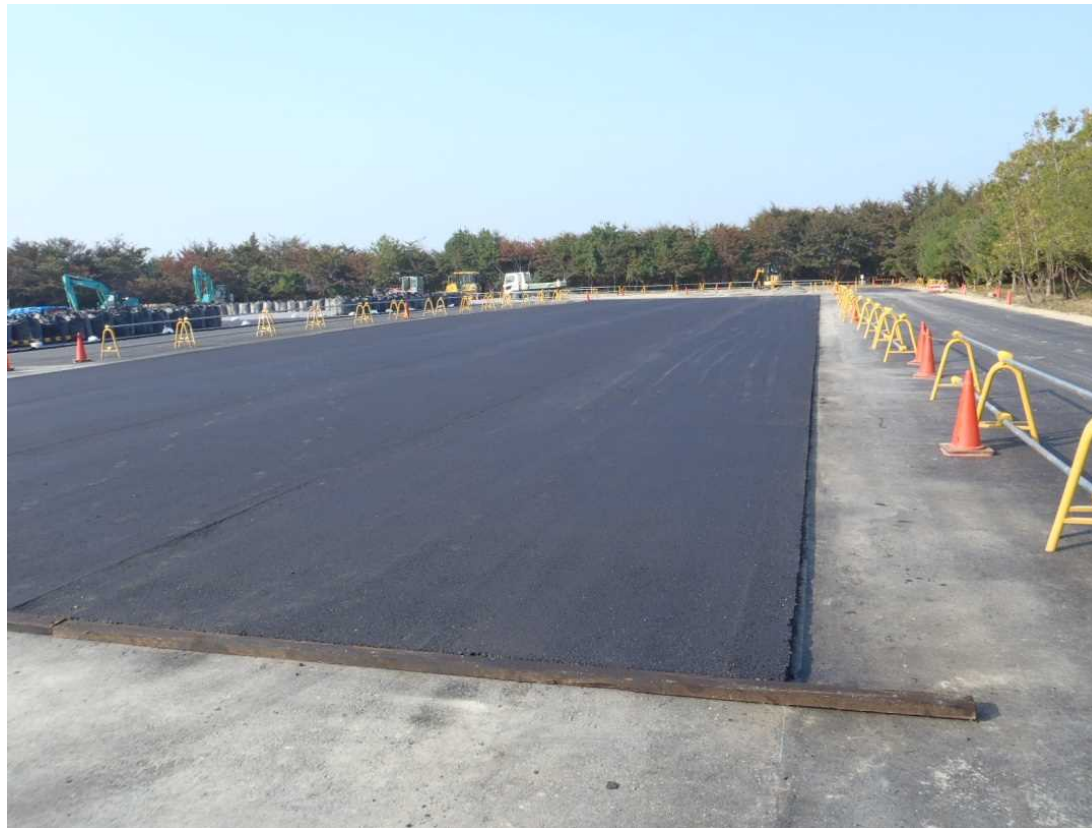
保管場の舗装状況の例

- 環境安全委員会での指摘を踏まえ、大熊町、双葉町の住民を始めとする方々のより一層の安心の確保に向けて、雨水（降水）と保管場の除染土壌等との接触の遮断を徹底している。
- パイロット輸送にあたっては、整備をする保管場の底面及びその周囲の舗装を行い、その上で、順次、搬入を実施している。

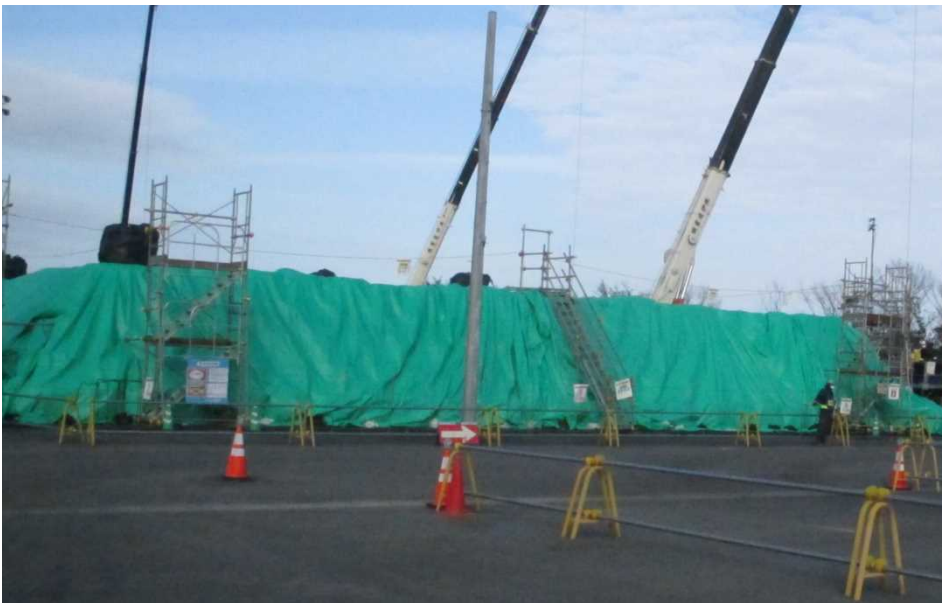
搬入中における遮水シートの状況

- 保管場には、遮水性の大型土のう袋等に封入した除染土壌等を搬入・定置している。
- 搬入中の段階から、保管場上部を遮水性を有するシートで覆い、1日の作業終了後に雨水の浸入を防止する措置を実施している。

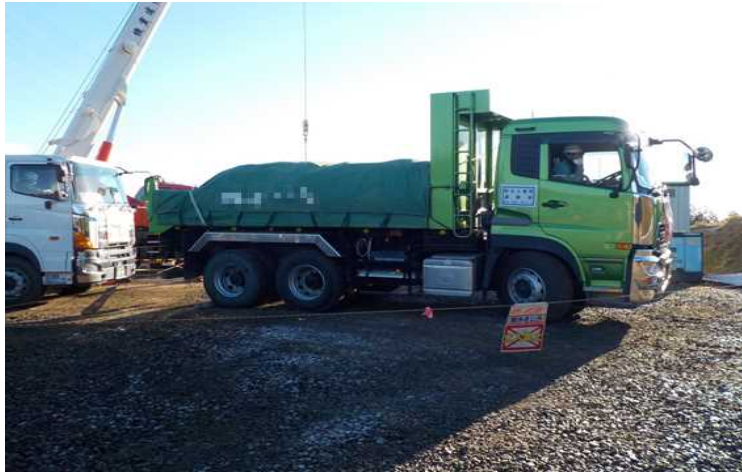
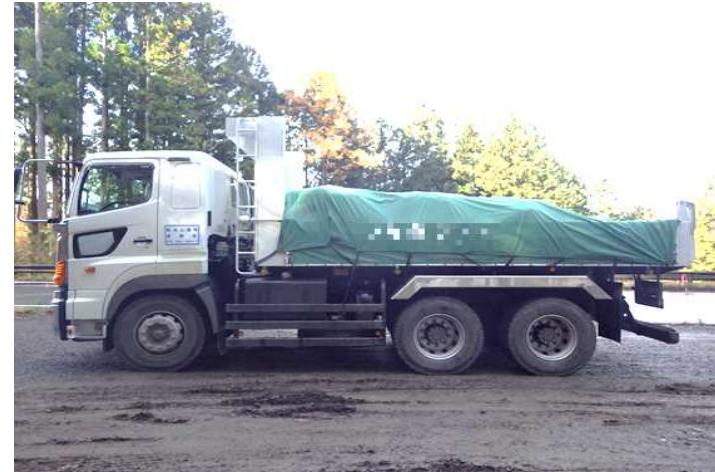
大型土のう袋等の積込みを行った後、輸送車両の荷台を遮水性のあるシートで覆って輸送

- 輸送中に輸送車両の荷台から大型土のう袋等が落下することはない、除染土壌等の飛散・流出は確認されなかった。
- 輸送車両のべ約4,800台(平成27年12月16日時点)のうち、荷台を覆うシートが風にあおられていた輸送車両を発見し、不安を感じる等の通報がこれまでに3件あった。
- 高速道路上において、通勤途中の輸送車両に搭載していたブルーシートが荷台から落下する事例が1件あった。
- これらの事案を受け、シートの追加固定とブルーシートの落下防止を全受注事業者に指示した。

- 輸送車両の荷台を遮水性シートで覆うことにより、大型土のう袋等の飛散等を防止する方策は想定どおり機能しており、今後も引き続き、この荷姿で輸送を行っていく。
- 輸送に対する地域住民等のさらなる理解を得るべく、輸送開始前のシートの固定や搭載・積載物の落下防止を徹底し、安全・安心な輸送を行っていく。

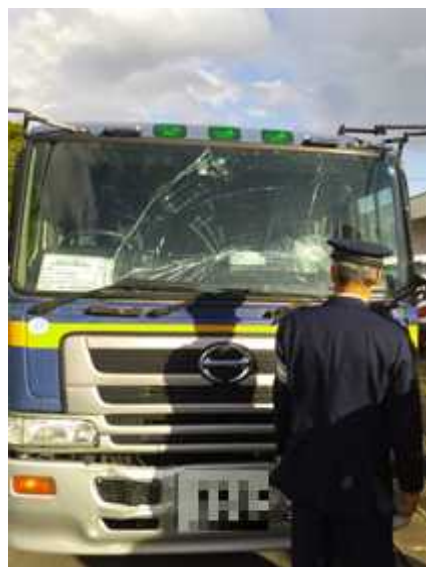
追突した車両前面

平成27年11月24日、富岡町内において、双葉町保管場に向かって資材（遮蔽土のう）を運搬していた車両が前方不注意により、信号待ちをしていた車4台の車列に追突し、玉突き事故を起こした。

本件事故は、運転手の脇見運転によるものであった。
運転手は、対向車の挙動に気を取られ、その後に前方を再確認した際には手遅れであった。

- ・事故車両の運転手が所属する会社の作業員に対し、安全運行に係る周知会を実施。
- ・受注者に対し、下請け事業を含めた事故防止対策の徹底について指導。
- ・中間貯蔵工事の受注者を会員とする協議会を設置し、中間貯蔵工事に関わる労働安全衛生、公衆災害、交通安全等に関する情報交換、安全パトロール等の安全施工に関する活動を開始。
- ・環境省の福島県内での除染や中間貯蔵事業の受注者を会員とした協議会を開催し、事故防止対策の周知徹底や、安全パトロールを実施。

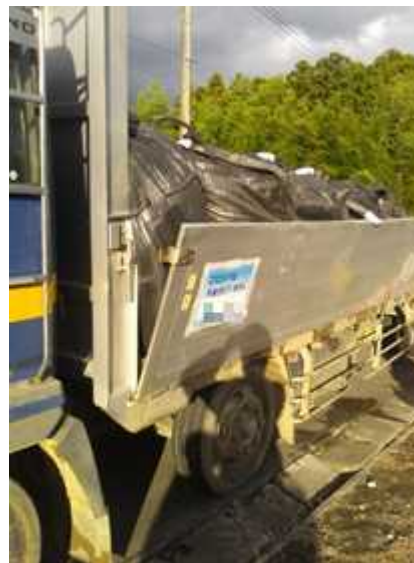
追突後の車両の荷台

なお、この事故による遮蔽土のうの車道への流出はなく、消防署による線量の測定においても、周辺の汚染は確認されなかった。

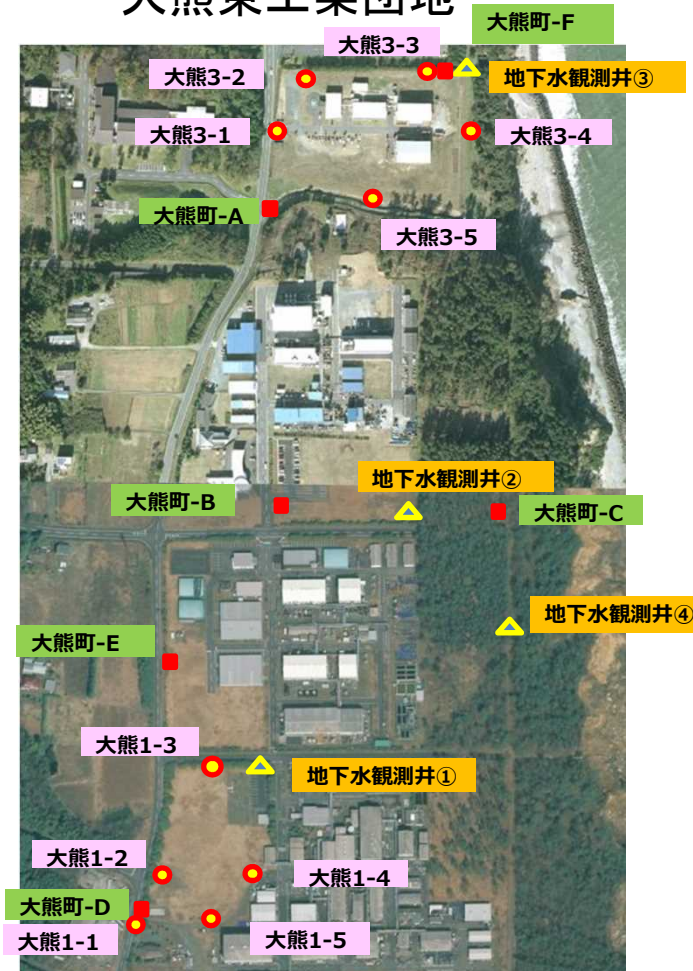
保管場における空間線量率・地下水中放射性物質濃度測定の測定地点

○ 保管場における空間線量率の測定(連続測定及び日次測定)、地下水中の放射性物質濃度の測定(月次(11月以降週次))の結果を分析し、除染土壌等の保管による周辺への影響を確認する。

- 空間線量率測定地点(連続測定)(JESCO)
- 空間線量率測定地点(日次測定)(JV)
- ▲ 地下水中放射性物質濃度測定地点(月次→週次測定)(JV)
