# 中間貯蔵施設事業の状況について

2021年3月

環境省

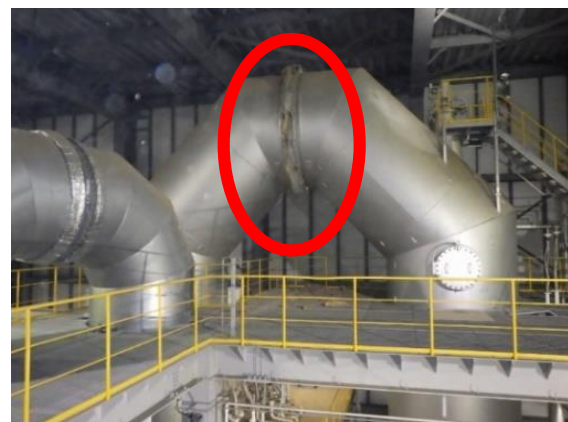
- 2月13日の地震後、双葉町仮設処理施設（その1及びその2）はいずれも安全に停止。人的被害はなし。建屋に損傷がないことを確認。
- その後、施設の点検を進めた結果、同施設において、配管や天井等の一部に損傷が確認された。
- 損傷箇所の汚染検査の結果異常がないこと、敷地境界の空間線量率等は地震前と同等であることから、放射性物質を含む廃棄物の漏洩はないものと判断。

伸縮継手の損傷  
（仮設焼却施設その1）

- 損傷が確認された配管や天井等について、安全を最優先に復旧工事を実施。特に、損傷をした仮設灰処理施設の伸縮継手については、より耐久性の高い素材に変更し、耐震性の強化を行った。
- 安全性の確認ができたことから、仮設灰処理施設その 1 について、3 月 19 日に廃棄物の投入を行い、運転を再開。
- その他施設（仮設焼却施設その 1、仮設焼却施設その 2、仮設灰処理施設その 2）については、安全性を確認した上、3 月下旬を目途に、順次、運転再開予定。

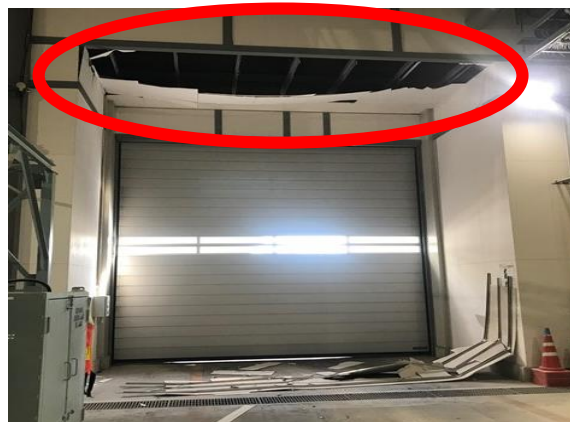
シャッター前の天井の損傷  
（仮設灰処理施設その2）

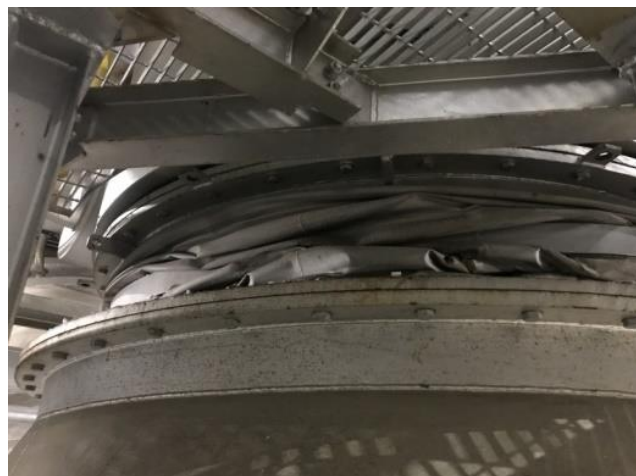
損傷した伸縮継手  
（仮設灰処理施設その 1）

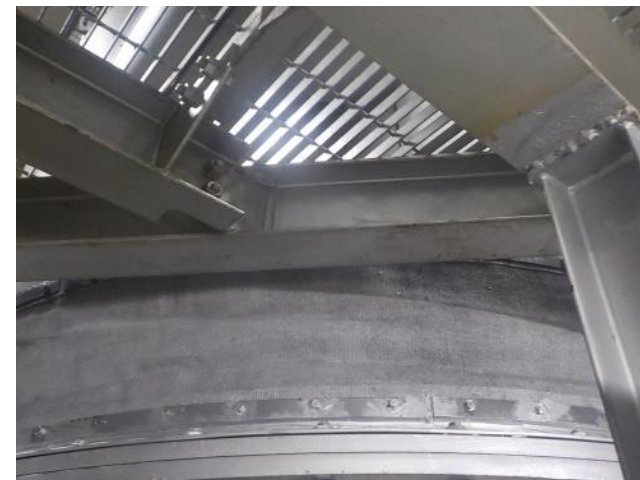
復旧・対策後の伸縮継手  
（仮設灰処理施設その 1）

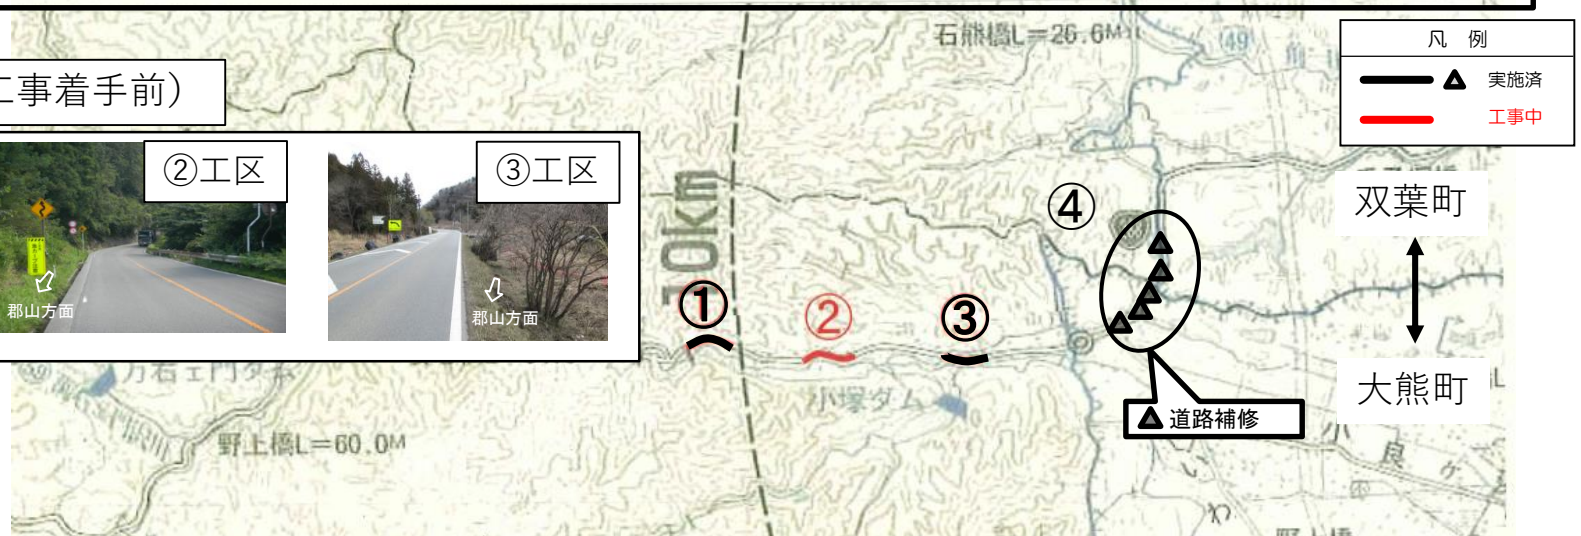
局部改良箇所（工事着手前）

- 環境省が①工区の見通し改善、線形改良、拡幅を実施済み。
- ②工区は、福島県が用地取得済み。現在、環境省が局部改良工事を実施中。
- ③工区は、福島県が用地取得済み。環境省が局部改良工事を実施済み。
- ④工区(大熊町・双葉町の町境付近)は、福島県が側溝の蓋かけ(L=350m)及び枝払いを実施済み。  
環境省が道路補修(5箇所)を実施済み。

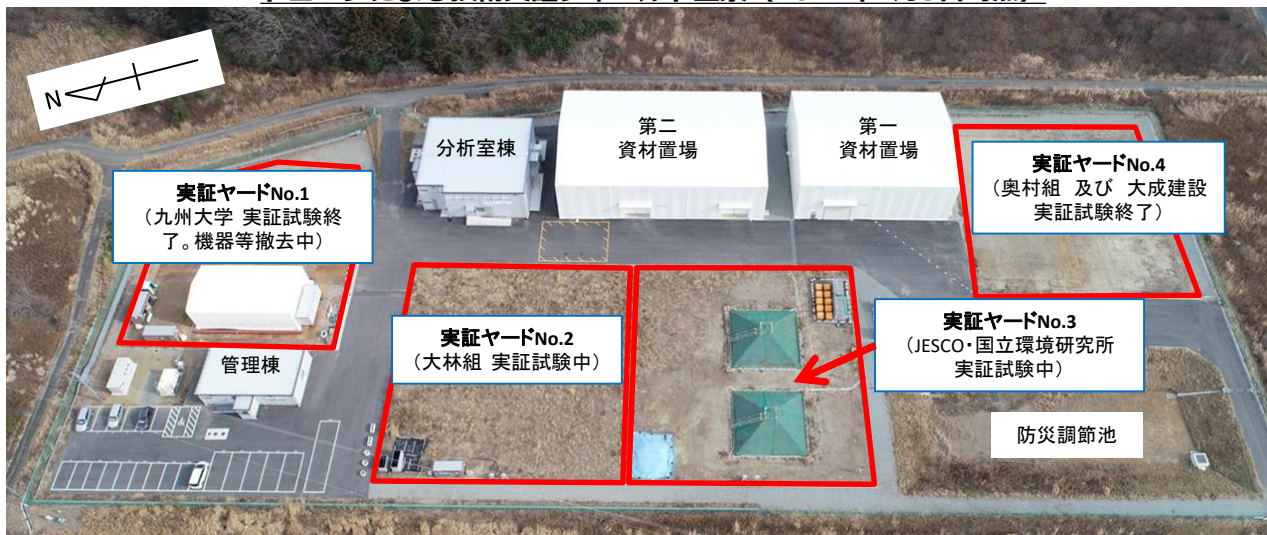
ドローンによる技術実証フィールド全景（2021年2月3日時点）

除去土壌等の処理、減容・再生利用及び県外最終処分を効果的に進めていくため、中間貯蔵施設区域内で貯蔵されている除去土壌等を用いて、これらに関する実用的、実務的な技術の開発を行う技術実証フィールドを2020年1月に大熊町に整備し、実証試験事業を実施中。また、双葉町においても技術実証試験を検討中。
