中間貯蔵施設環境安全委員会（第17回）

資料2 中間貯蔵施設事業において発生した事例と対応等について（2019年8月環境安全委員会報告以降）

中間貯蔵施設事業の状況について

2020年3月
環境省

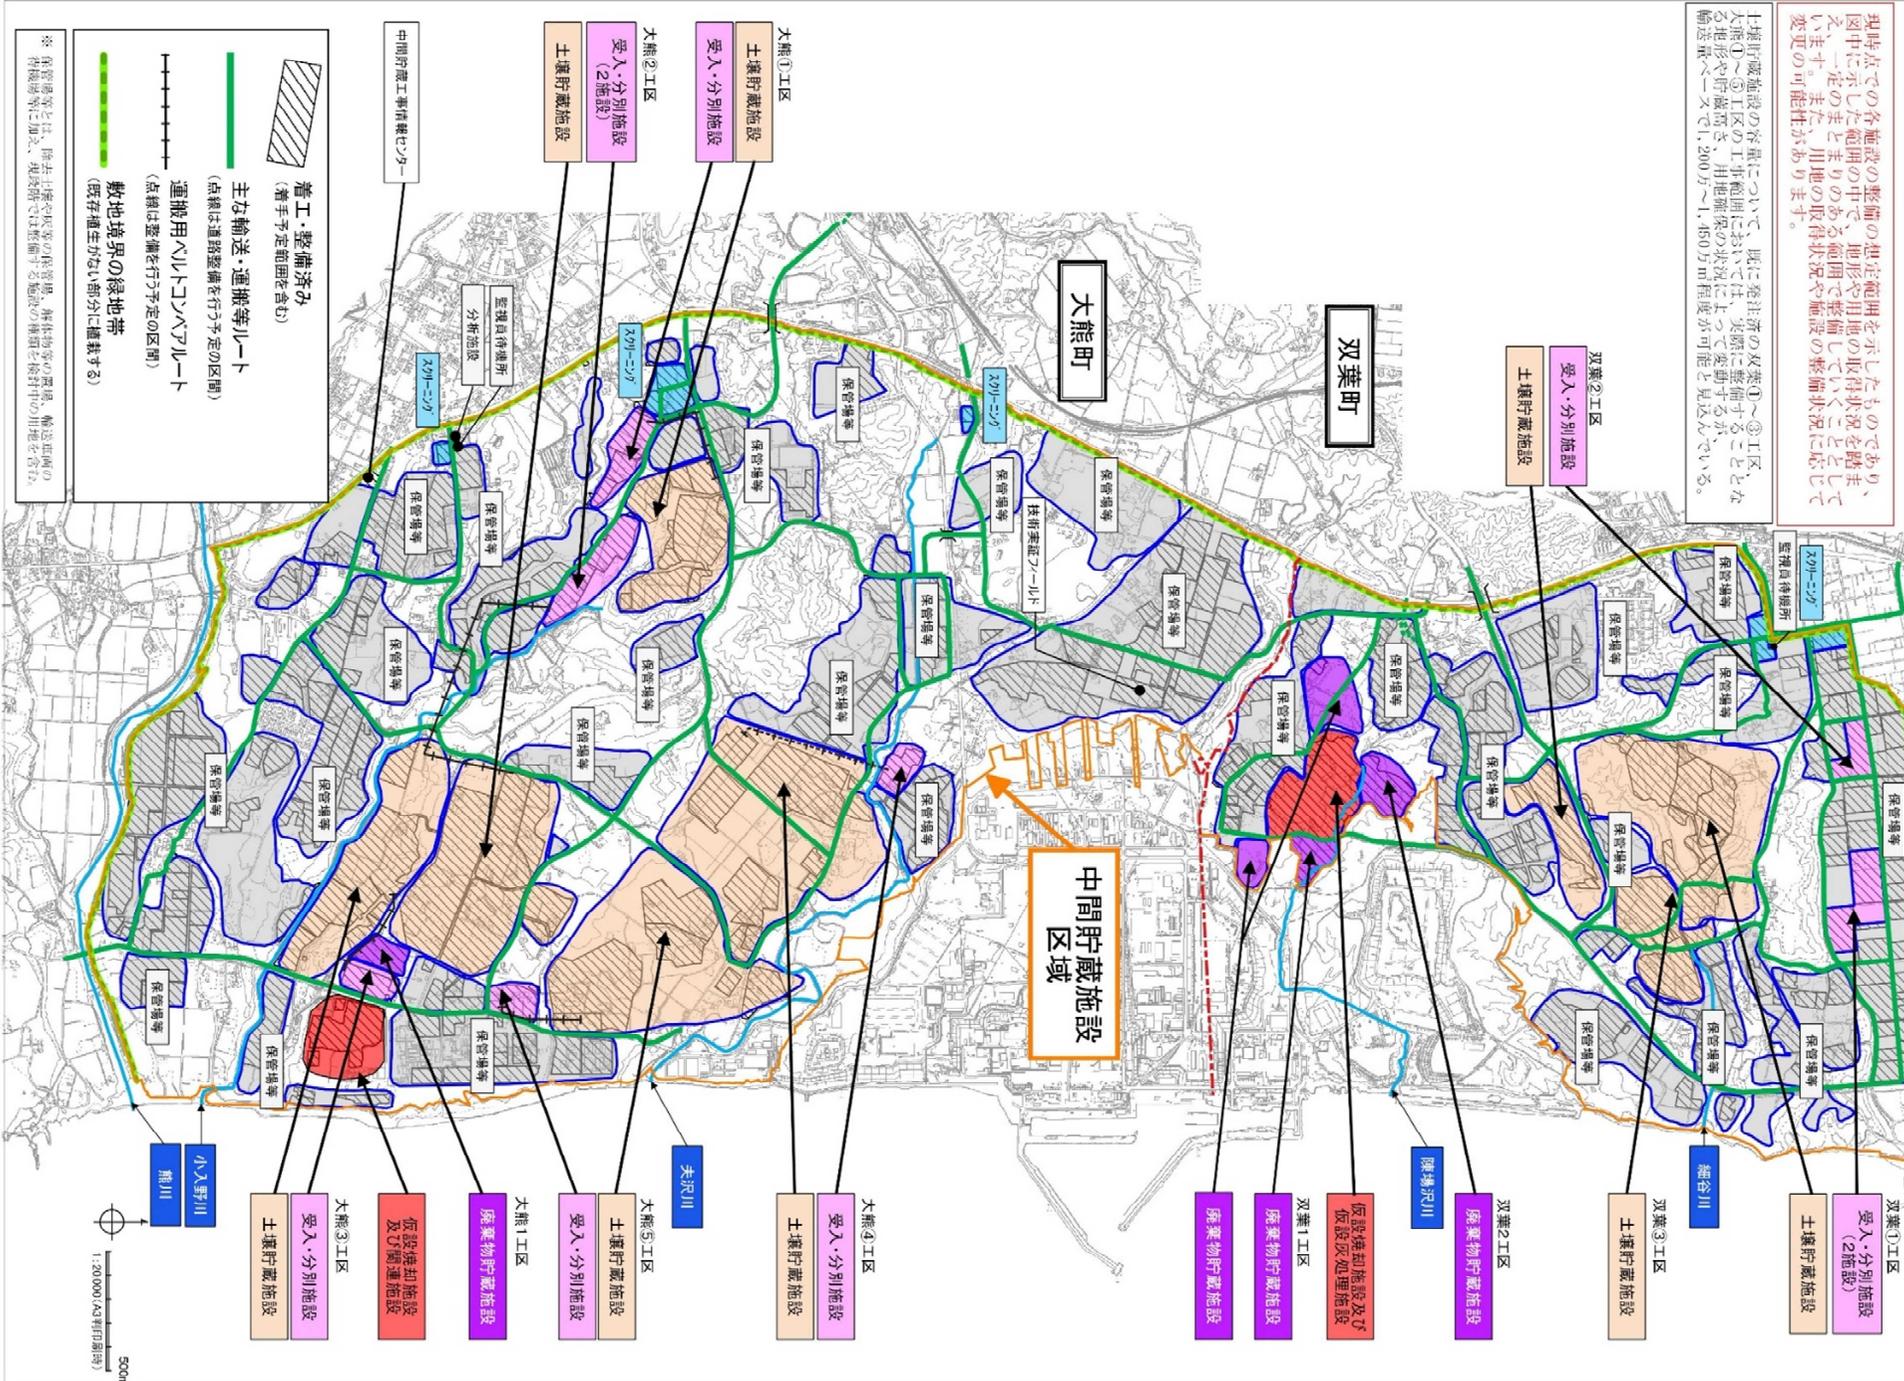
当面の施設整備イメージ図

現時点での各施設の整備の想定範囲を示したものであり、図中に示した範囲の中で、地形や用地の取得状況を踏まえて、いまま、また、用地の取得状況や施設の整備状況に応じて変更の可能性がります。

上掲貯蔵施設の容量について、既に発注済の双葉①～③工区、大熊①～③工区の仕事範囲においては、実際に整備することとなる地形や貯蔵高さ、用地確保の状況によって変動するが、輸送量ベースで、2,000万～1,450万m³程度が見込んでいる。

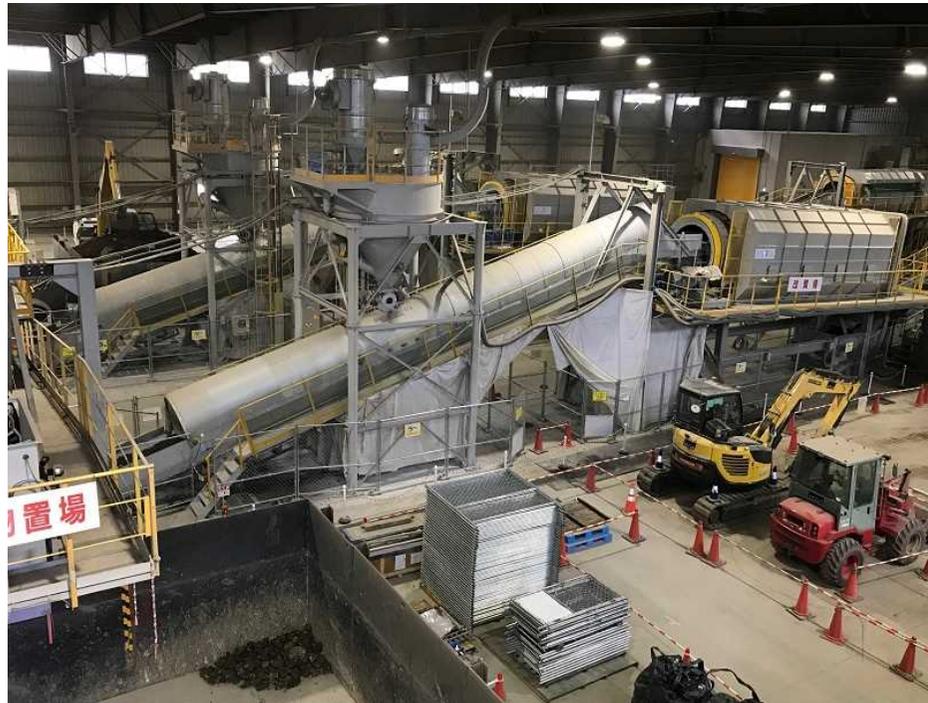
受入・分別施設

- 2017年9月に施設の工事に着手。
- 2018年7月に受入・分別施設の運転及び除去土壌の貯蔵を開始。

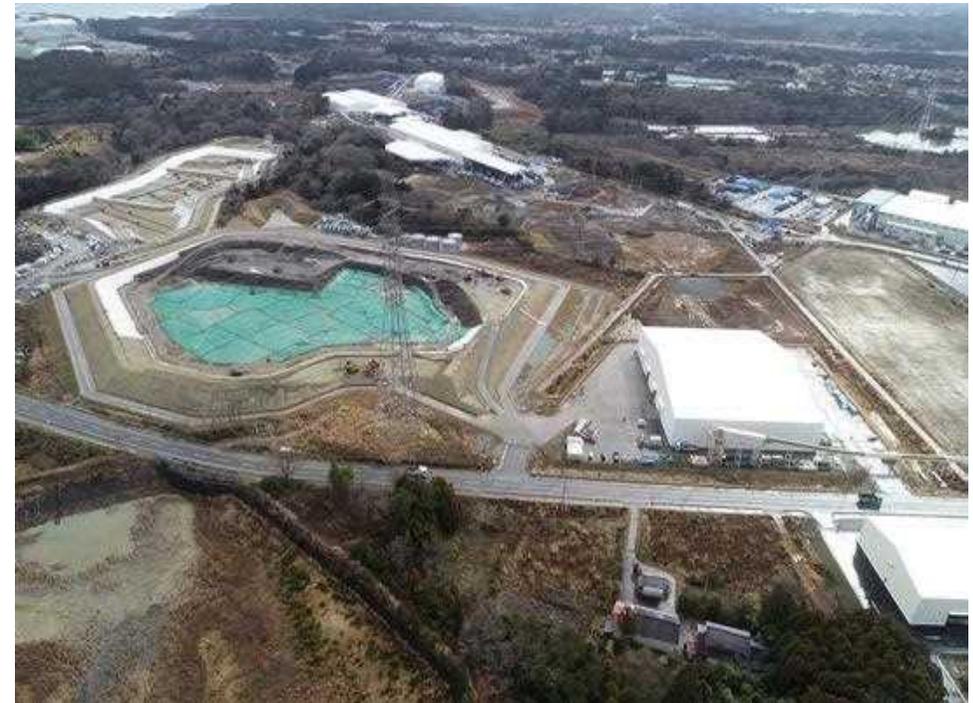
土壌貯蔵施設

● 貯蔵量 約 49.6万 m^3

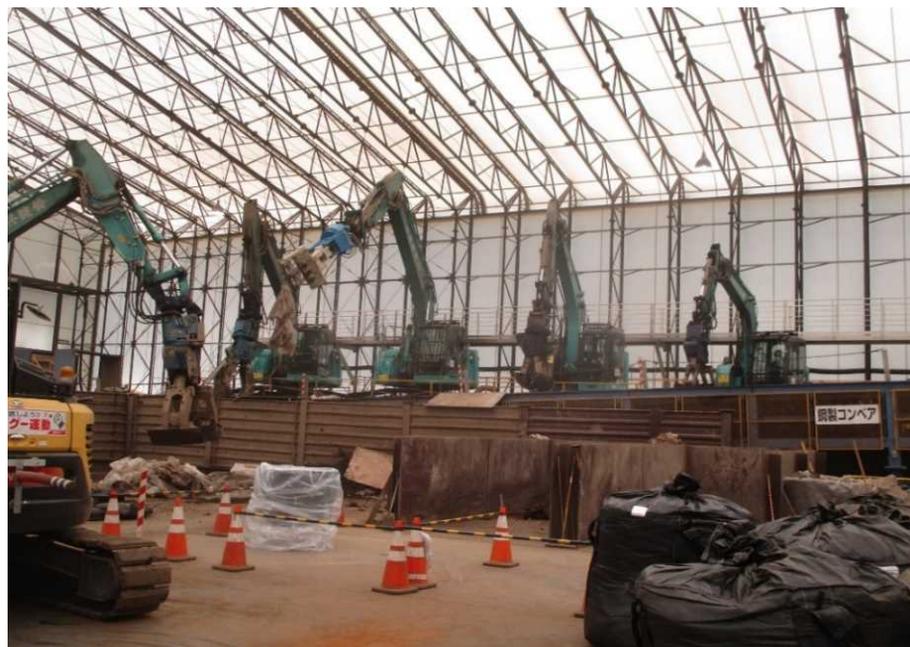
受入・分別施設（第2期）

- 2016年11月に施設の工事に着手。
- 2017年8月及び2018年7月に受入・分別施設の運転を開始。
- 2017年10月に除去土壌の貯蔵を開始。

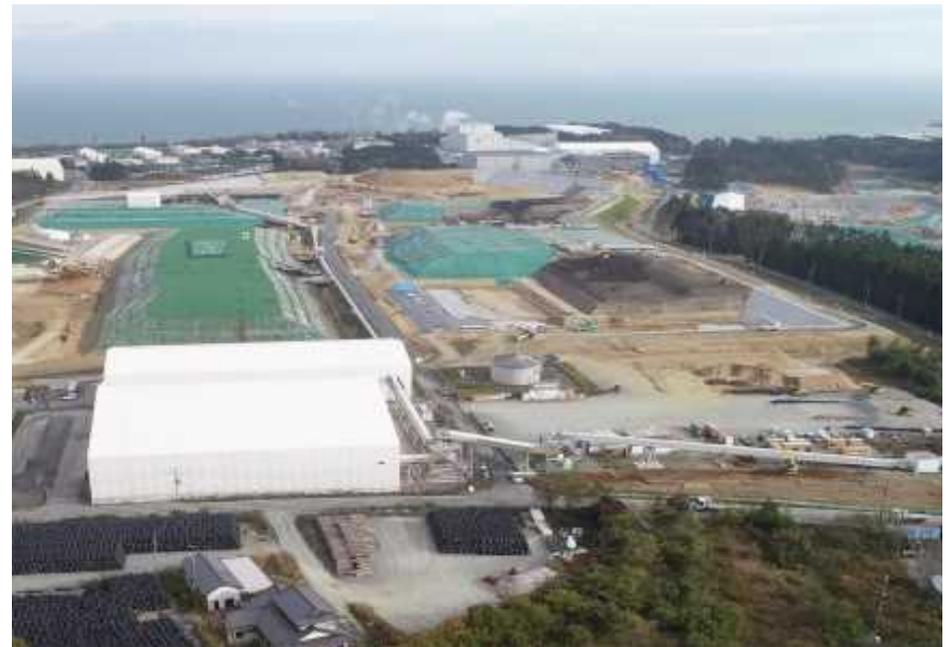
土壌貯蔵施設

● 貯蔵量 約 121.7万 m^3

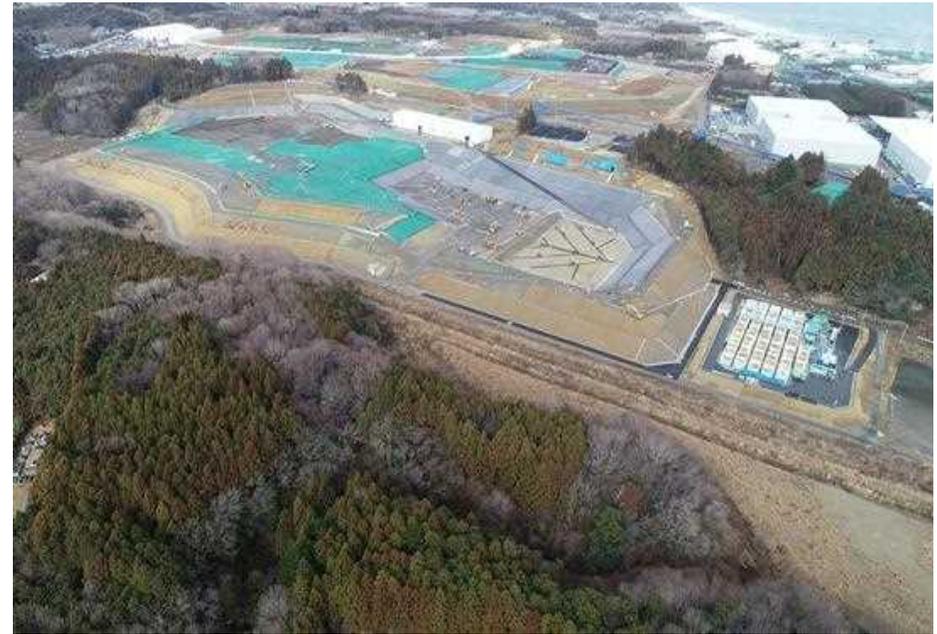
土壌貯蔵施設

- 2017年11月に施設の工事に着手。
- 2018年7月に受入・分別施設の運転を開始。
- 2018年10月に除去土壌の貯蔵を開始。

● **貯蔵量 約50.4万 m^3**

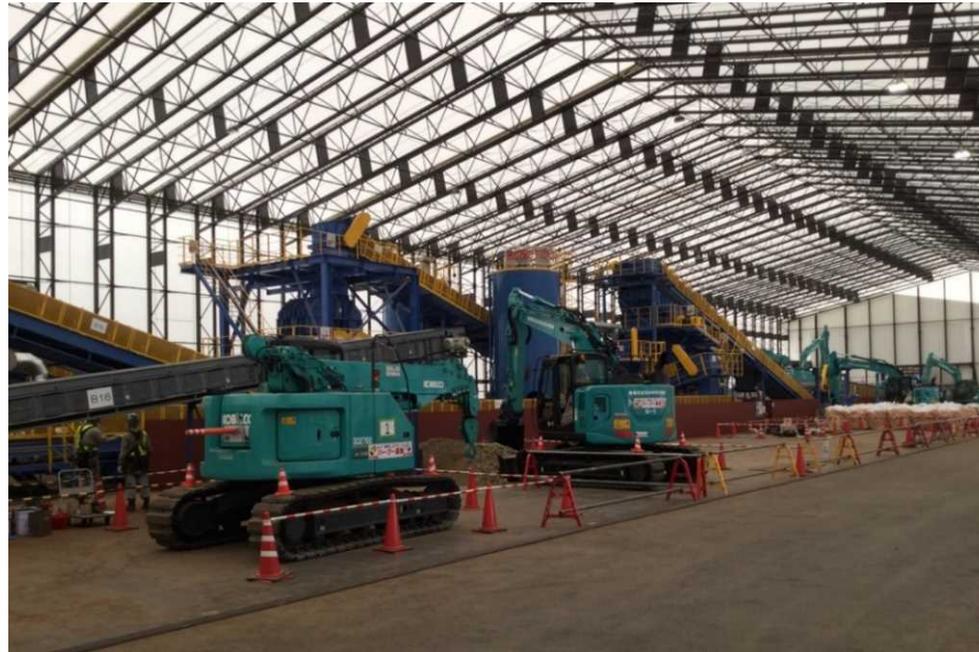
受入・分別施設

- 2018年10月に施設の工事に着手。
- 2019年8月に受入・分別施設の運転を開始。
- 2019年度冬以降に除去土壌の貯蔵を開始予定。

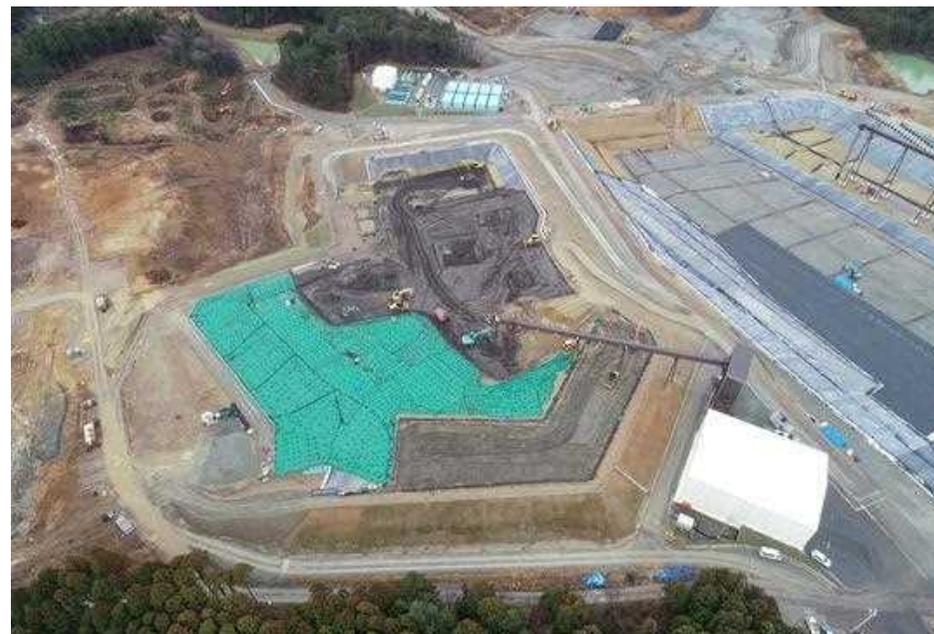
土壌貯蔵施設(西側)

- 2016年11月に施設の工事に着手。
- 2017年6月及び2018年9月に受入・分別施設の運転を開始。
- 2017年12月に除去土壌の貯蔵を開始。

● 貯蔵量 約 32.7万³m

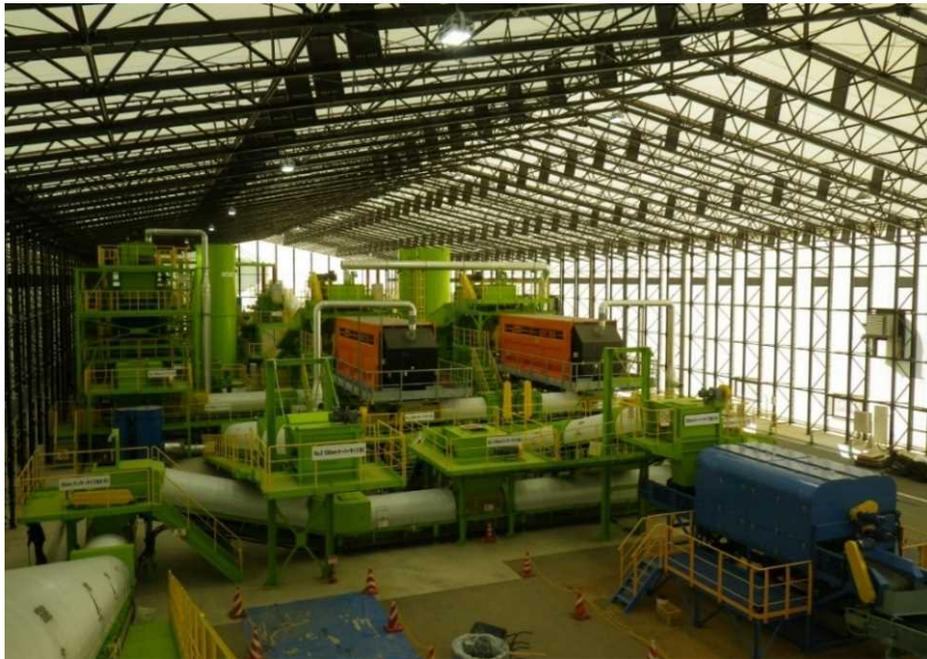
受入・分別施設

- 2018年1月に施設の工事に着手。
- 2019年2月に受入・分別施設の運転を開始。
- 2019年5月に除去土壌の貯蔵を開始。

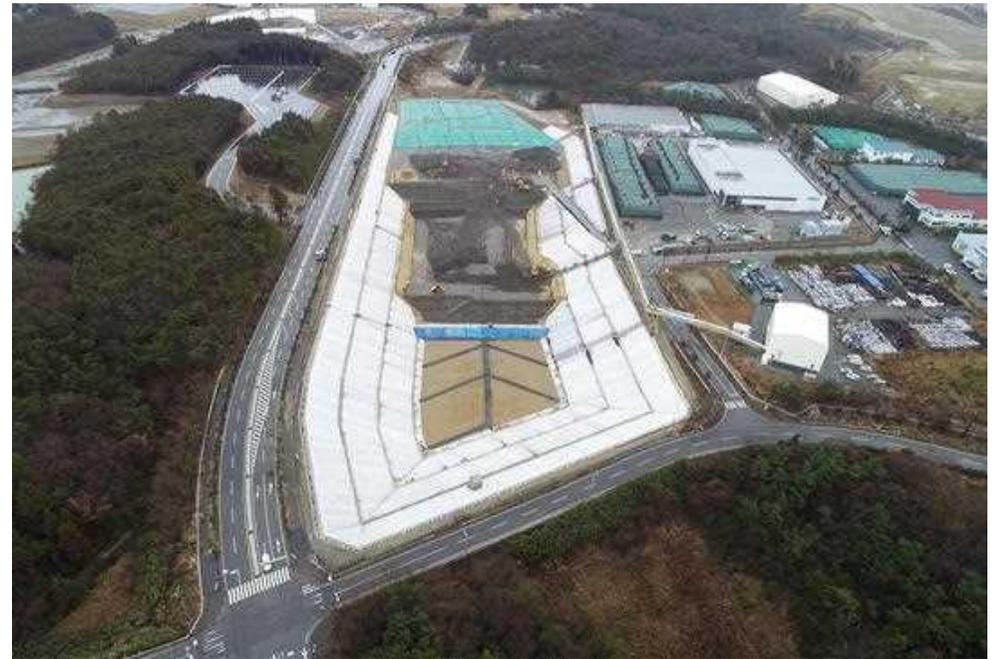
土壌貯蔵施設

●貯蔵量 約 25.7万 m^3

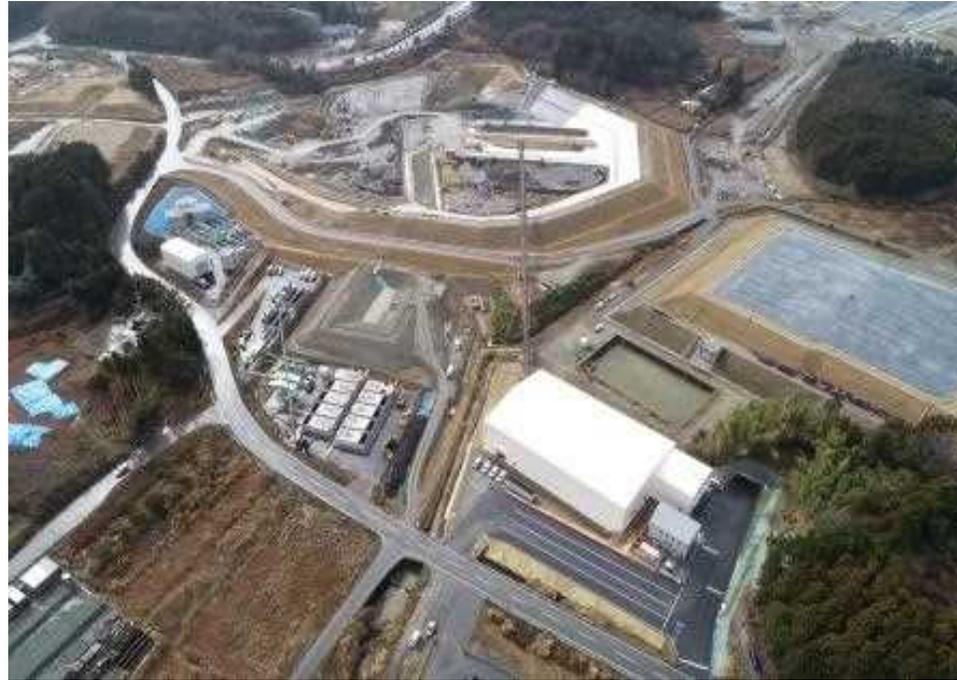
土壤貯蔵施設

- 2018年9月に施設の工事に着手。
- 2019年12月に除去土壤の貯蔵を開始。

●貯蔵量 約 2.3万 m^3

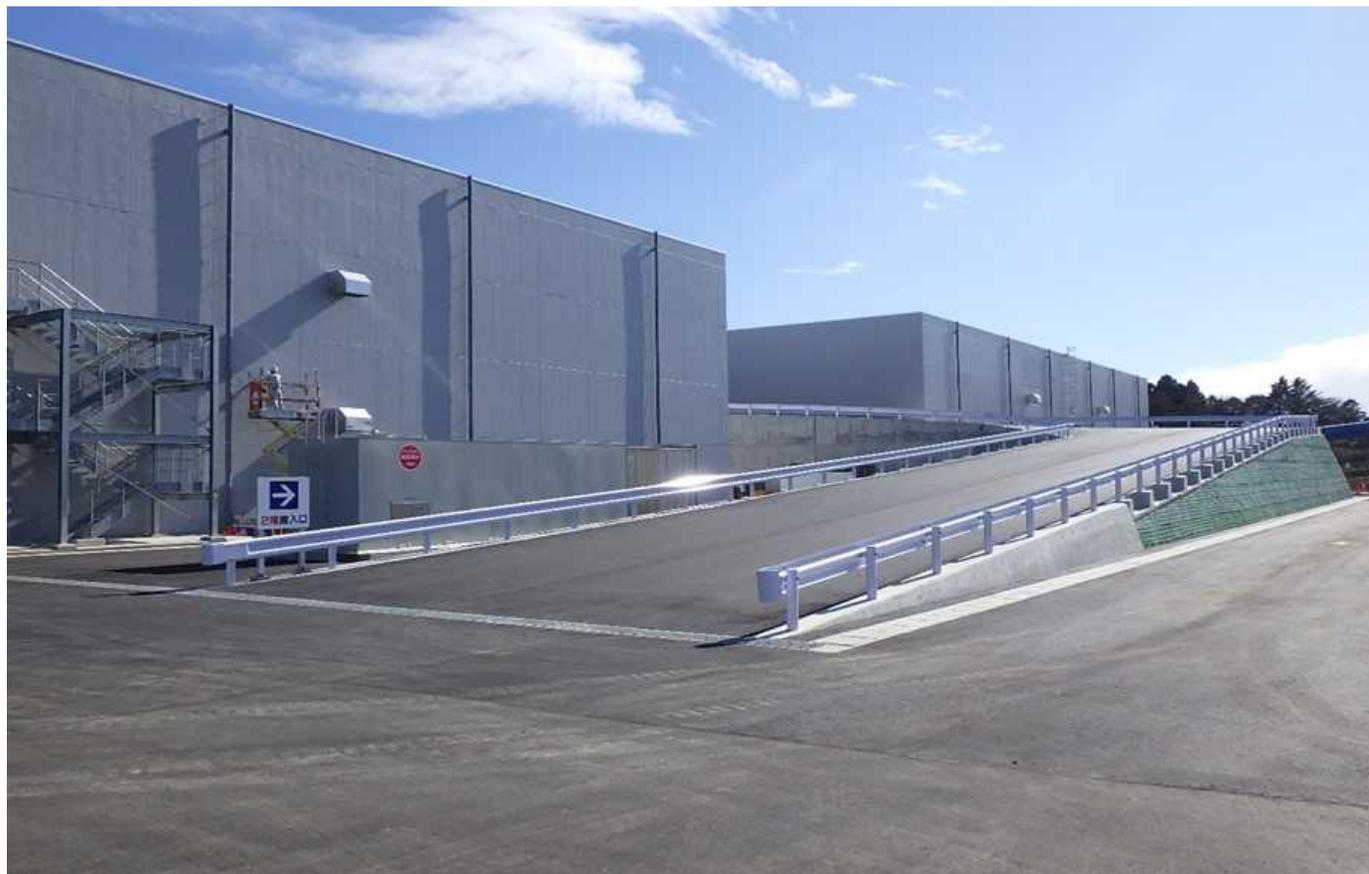
大熊1工区

2018年12月から建築工事（基礎工）開始
建築及び外構工事を完了し、3月から貯蔵開始予定

北西側より全景写真・スロープ部施工状況

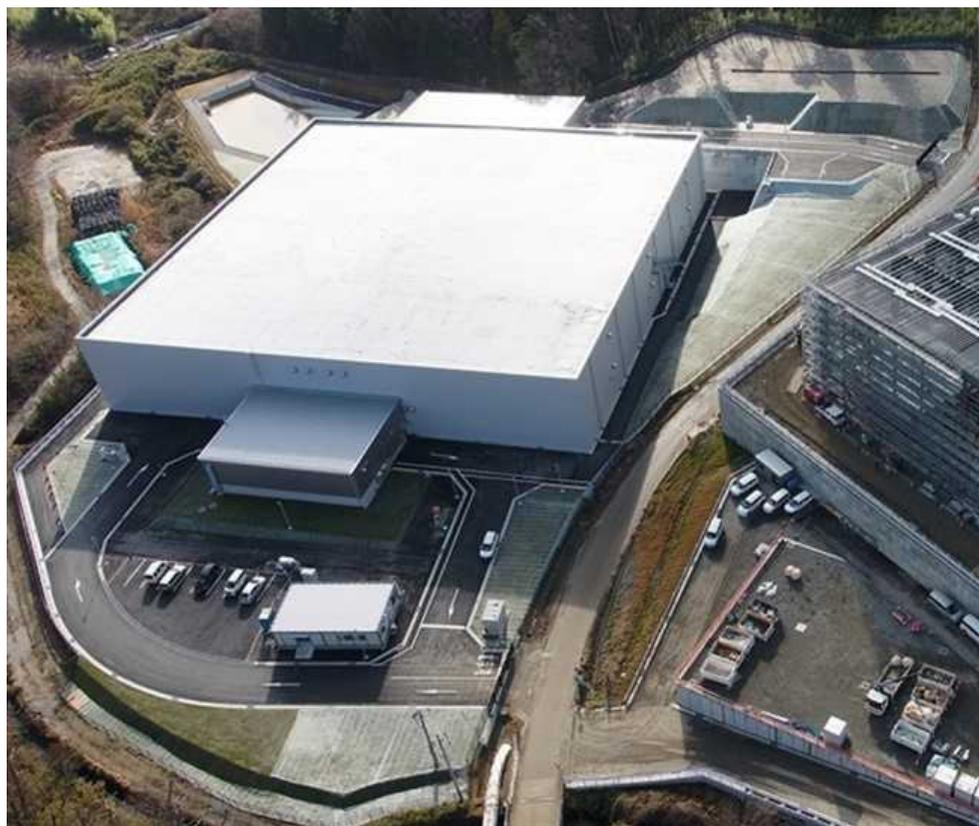
双葉1工区

2018年11月から建築工事（基礎工）開始
建築及び外構工事を完了し、3月から貯蔵開始予定

北側（写真下）より 建築及び外構工事完了状況

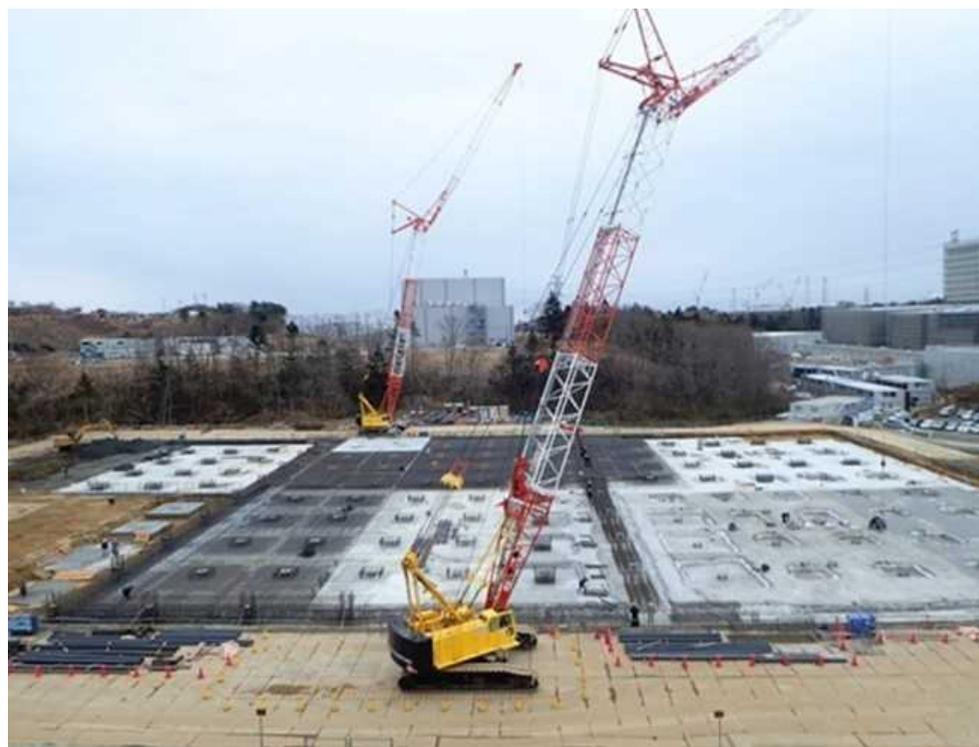
双葉2工区

2019年12月から建築工事（基礎工）開始
現在、廃棄物貯蔵施設棟の基礎躯体工事中

西側法面上部より全景写真・基礎鉄筋組立中

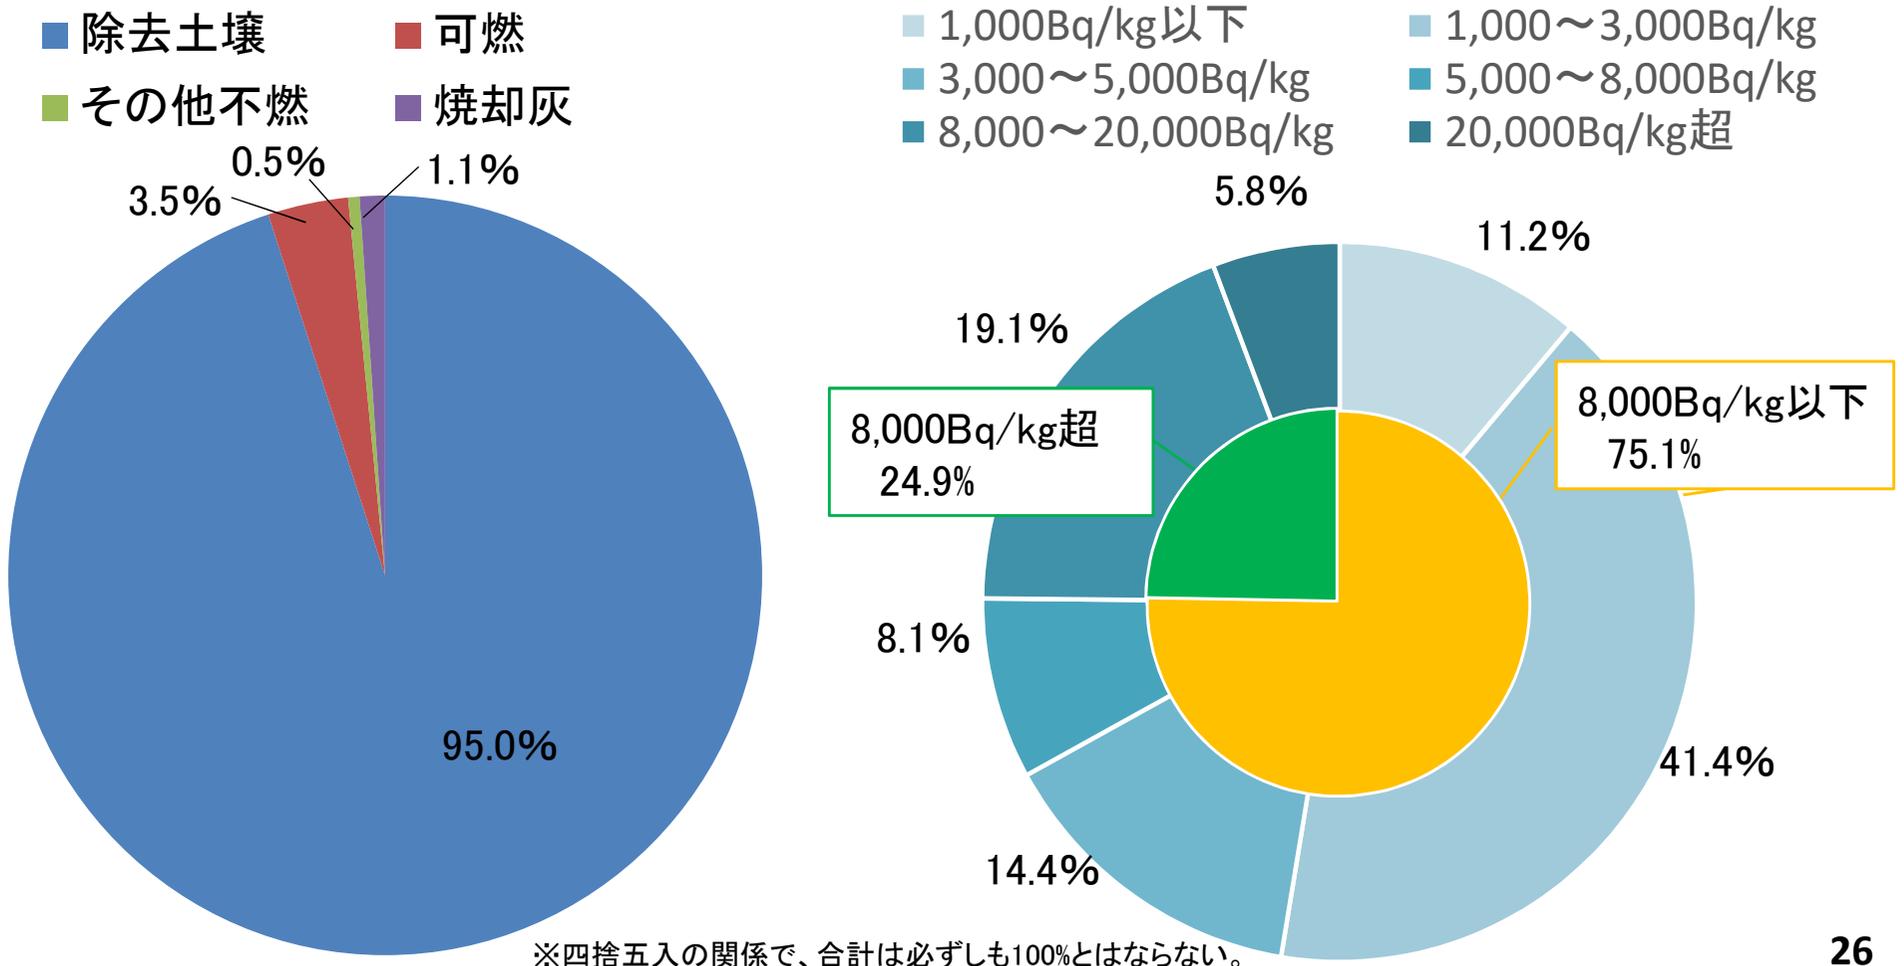
中間貯蔵施設に搬入した除去土壌等の種類と濃度の分布

- 2020年2月末までに搬入した除去土壌等のうち、土壌が95.0%であり、可燃物は3.5%、焼却灰1.1%である。
- 除去土壌について、搬出時に仮置場等で測定した表面線量率及び重量によって換算した放射能濃度の分布を見ると、8,000Bq/kg以下が75.1%を占めている。

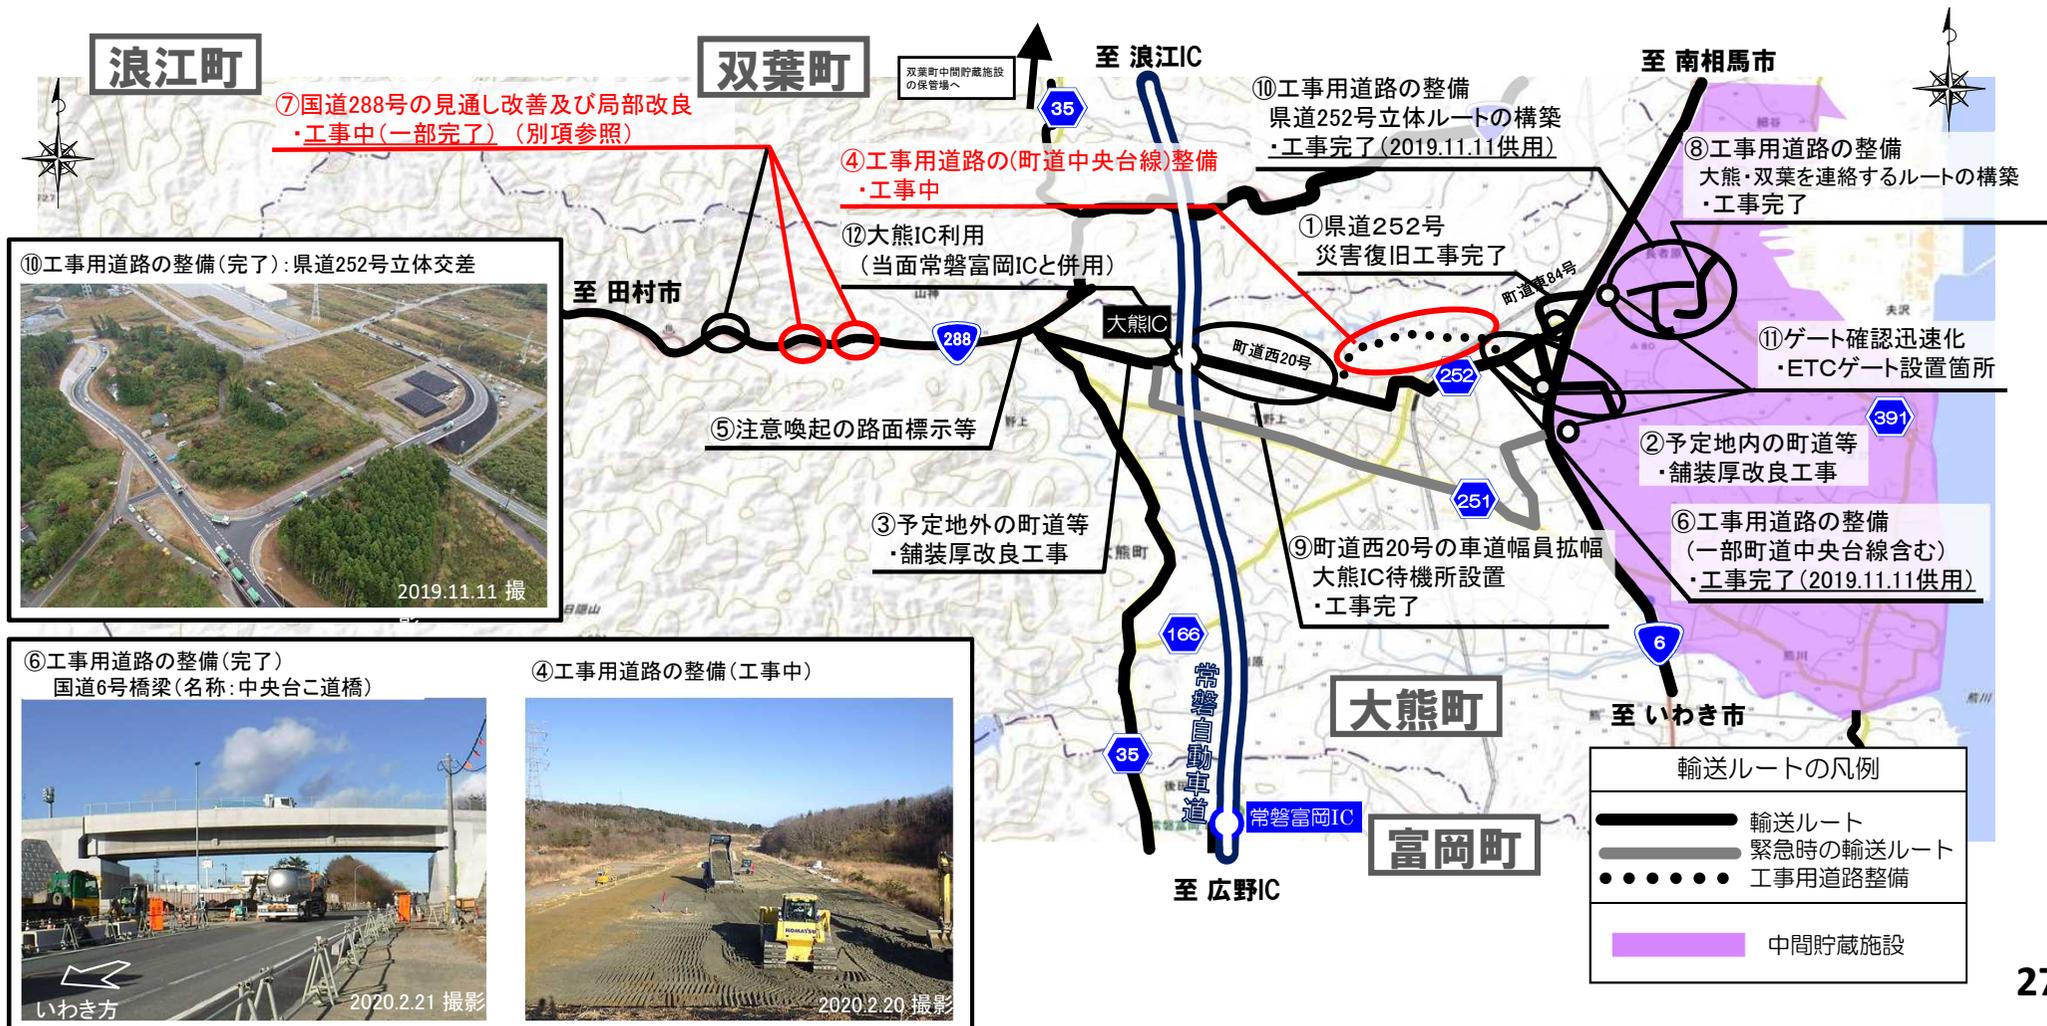
輸送ルートと道路交通対策（大熊町）

○既に実施済みの箇所は黒字のとおり。

○今後の輸送に向けて、現在実施中及び今後実施予定の道路交通対策は赤字のとおり。
 （下線部は前回委員会時の説明資料からの更新事項）

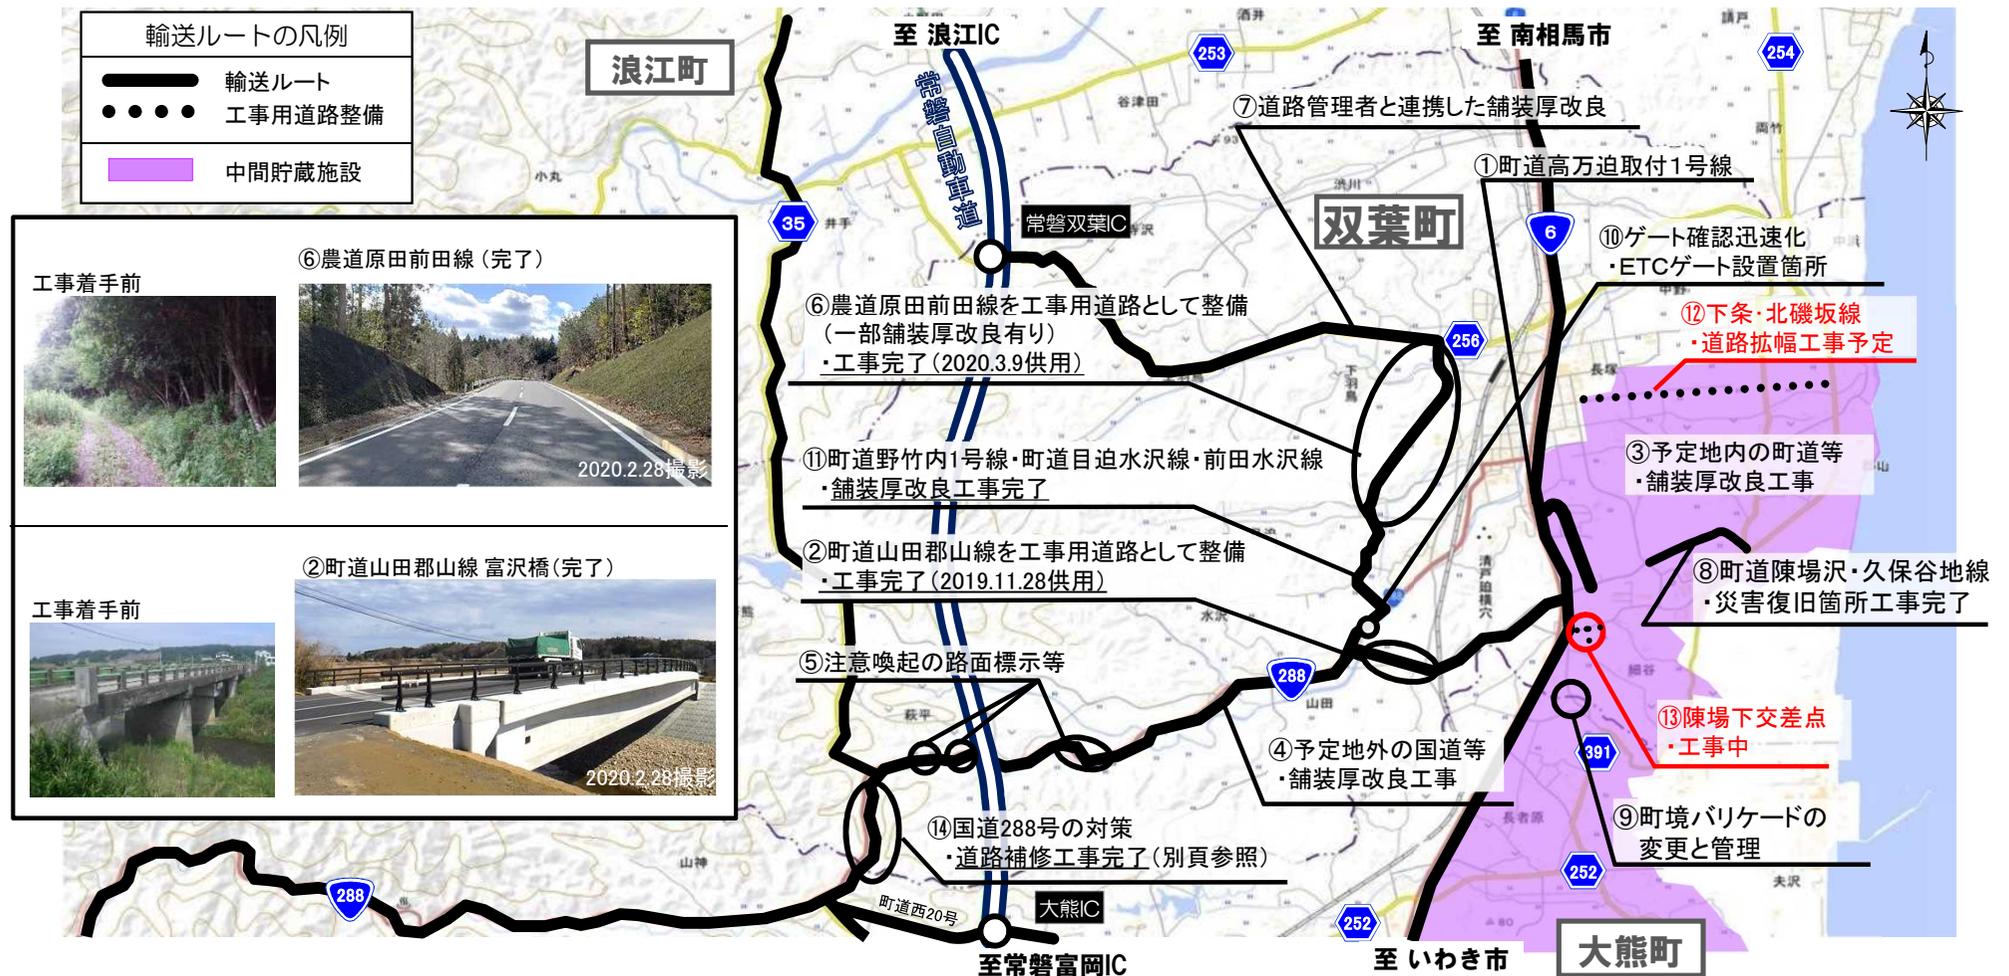
輸送ルートと道路交通対策（双葉町）

○既に実施済みの箇所は黒字のとおり。

○今後の輸送に向けて、現在実施中及び今後実施予定の道路交通対策は赤字のとおり。

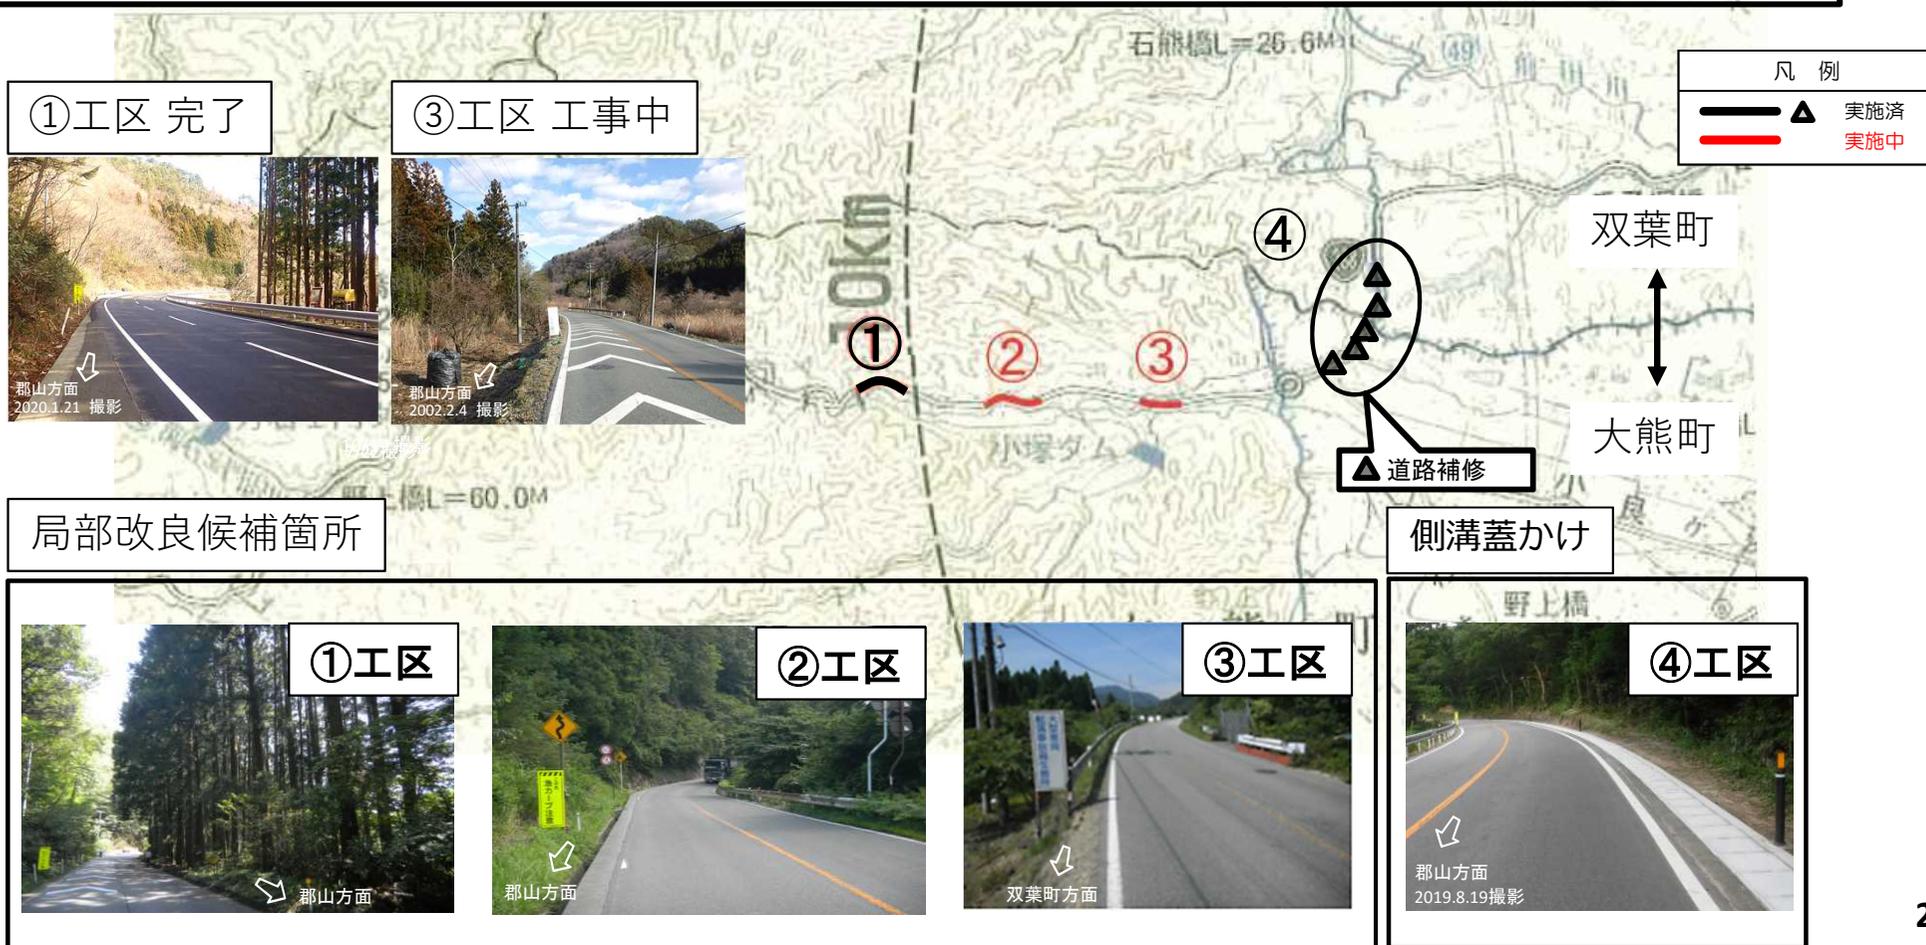
国道288号道路交通対策

- 環境省が①工区の見通し改善、線形改良、拡幅を実施済み(2020年1月完了)。
- ②工区は、福島県が用地取得済み(2020年2月)。現在、環境省が局部改良工事の準備中。
- ③工区は、福島県が用地取得済み。2019年11月から環境省が局部改良工事に着手。
- ④工区(大熊町・双葉の町境付近)は、福島県が側溝の蓋かけ(L=350m)及び枝払いを実施済み。環境省が道路補修(5箇所)を実施済み(2020年2月完了)。

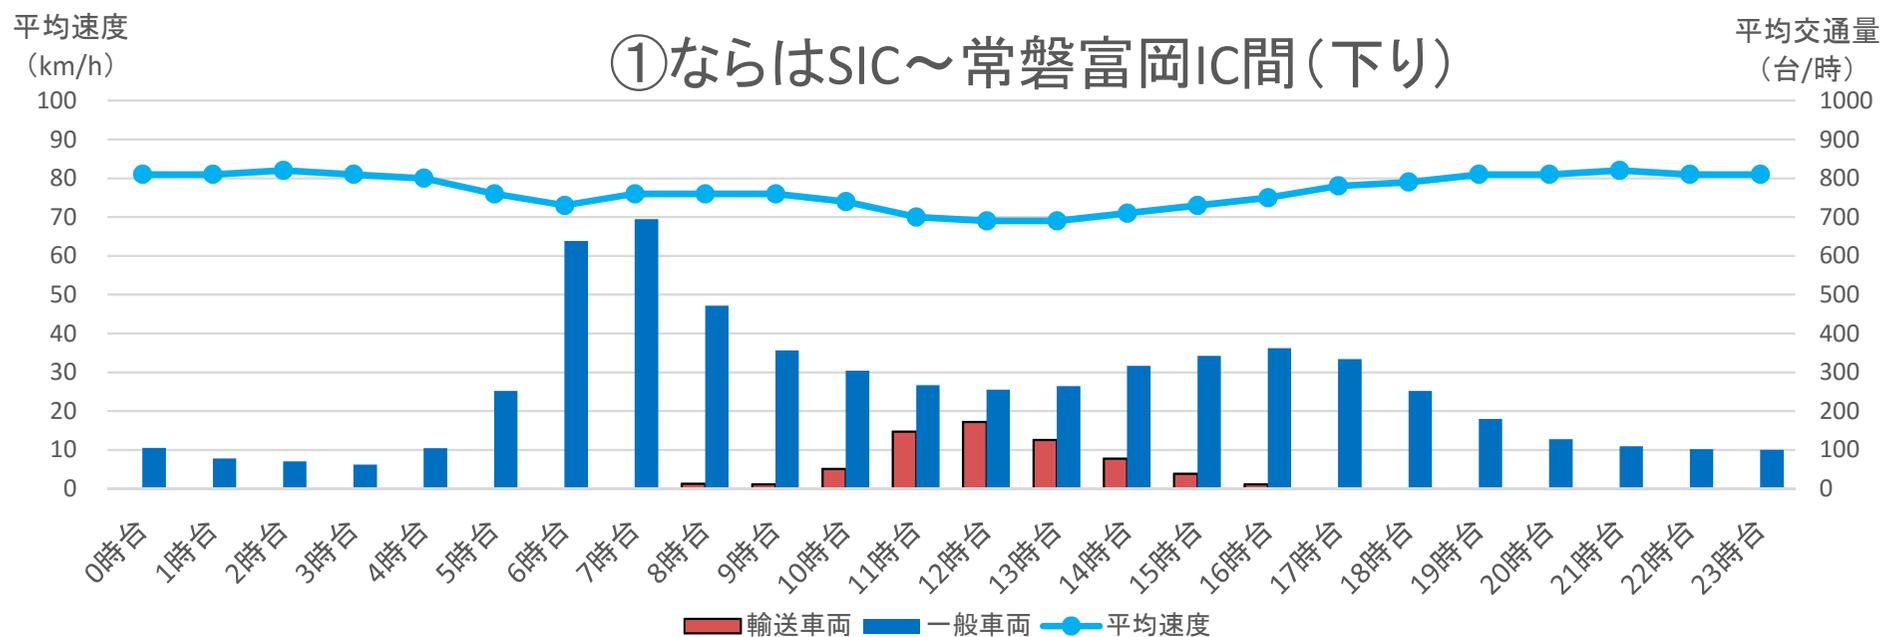
輸送ルート常磐道の交通状況 その1

- 輸送車両が走行するルートの交通量は、6時台～7時台がピークとなっており、その時間帯を避けて輸送している。
- 現在いずれの時間帯も著しい速度低下は見られないが、下りで11時台～13時台、上りで9時台～13時台にそれぞれ規制速度の70km/h前後であり、これは規制速度を遵守している輸送車両の割合が高いためと考えられる。
- 2019年6月と2020年1月の状況を比較すると、いずれの区間でも輸送時間帯における平均速度の著しい変化は見られない。
- 引き続き、関係機関と連携の上、当該エリアを含む輸送ルートの交通状況を注視していく。

- 速度データ(NEXCOトラカンデータ)
 - ・2020年1月の輸送を実施していない日曜、祝日を控除
- 一般車両(NEXCOトラカンデータ)
 - ・2020年1月で輸送を実施していない日曜、祝日を控除。
 - ・2020年1月の1日当たりの平均輸送車両台数を控除。
- 輸送車両(輸送課実走行データ)
 - ・2020年1月の1日当たりの平均輸送車両台数

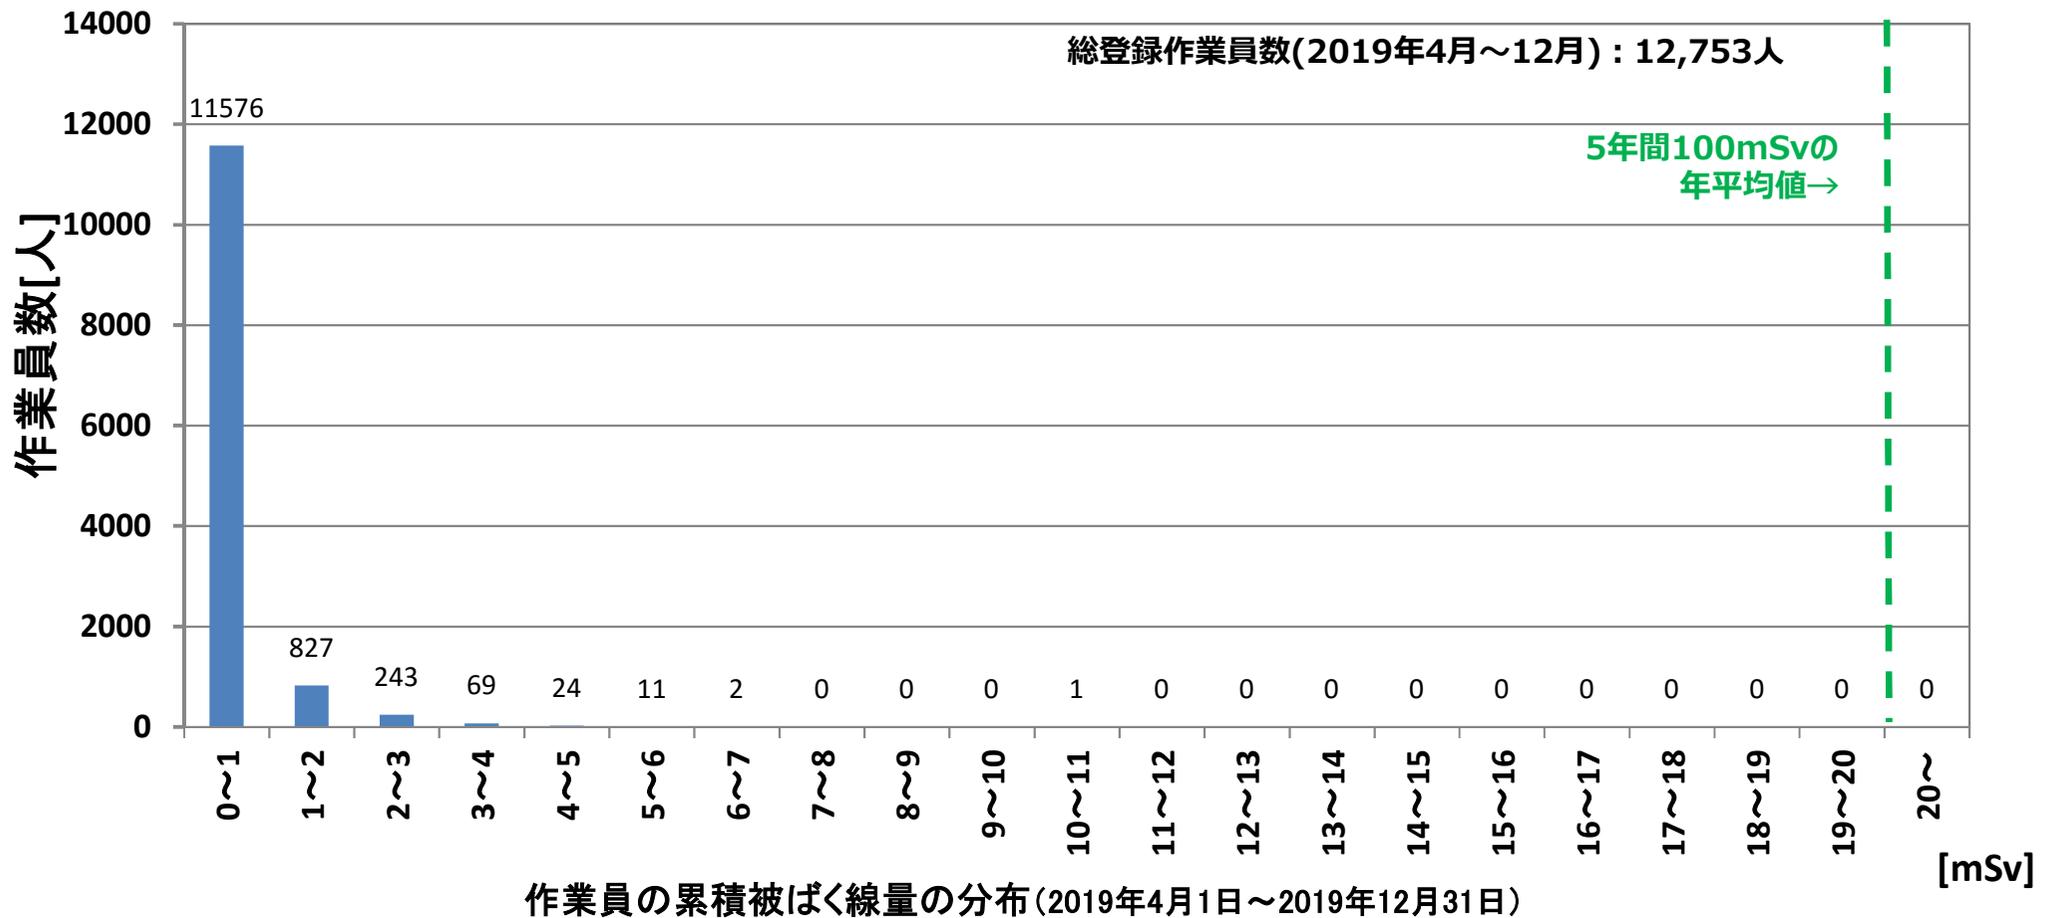
作業員の被ばく線量①

- 仮置場等及び中間貯蔵施設の作業員、輸送車両の運転者等、全ての業務従事者の被ばく線量が、電離則及び除染電離則で定められた限度(5年間で100mSvかつ1年間で50mSv等)を超えないよう、各工事の受注者が管理している。(各受注者は、安全を見込んだ自主的な目標を設定し、管理している。)
- 環境省は、各受注者が管理する作業員の被ばく線量の情報を収集・分析し、管理が適切に実施されていることを確認している。

※ 中間貯蔵施設事業による被ばく線量に限ると、同期間の累積被ばく線量の最大は、2019年度(12月末迄)6.3mSv。
