中間貯蔵施設環境安全委員会（第17回）

資料2 中間貯蔵施設事業において発生した事例と対応等について（2019年8月環境安全委員会報告以降）

中間貯蔵施設事業の状況について

2020年3月
環境省

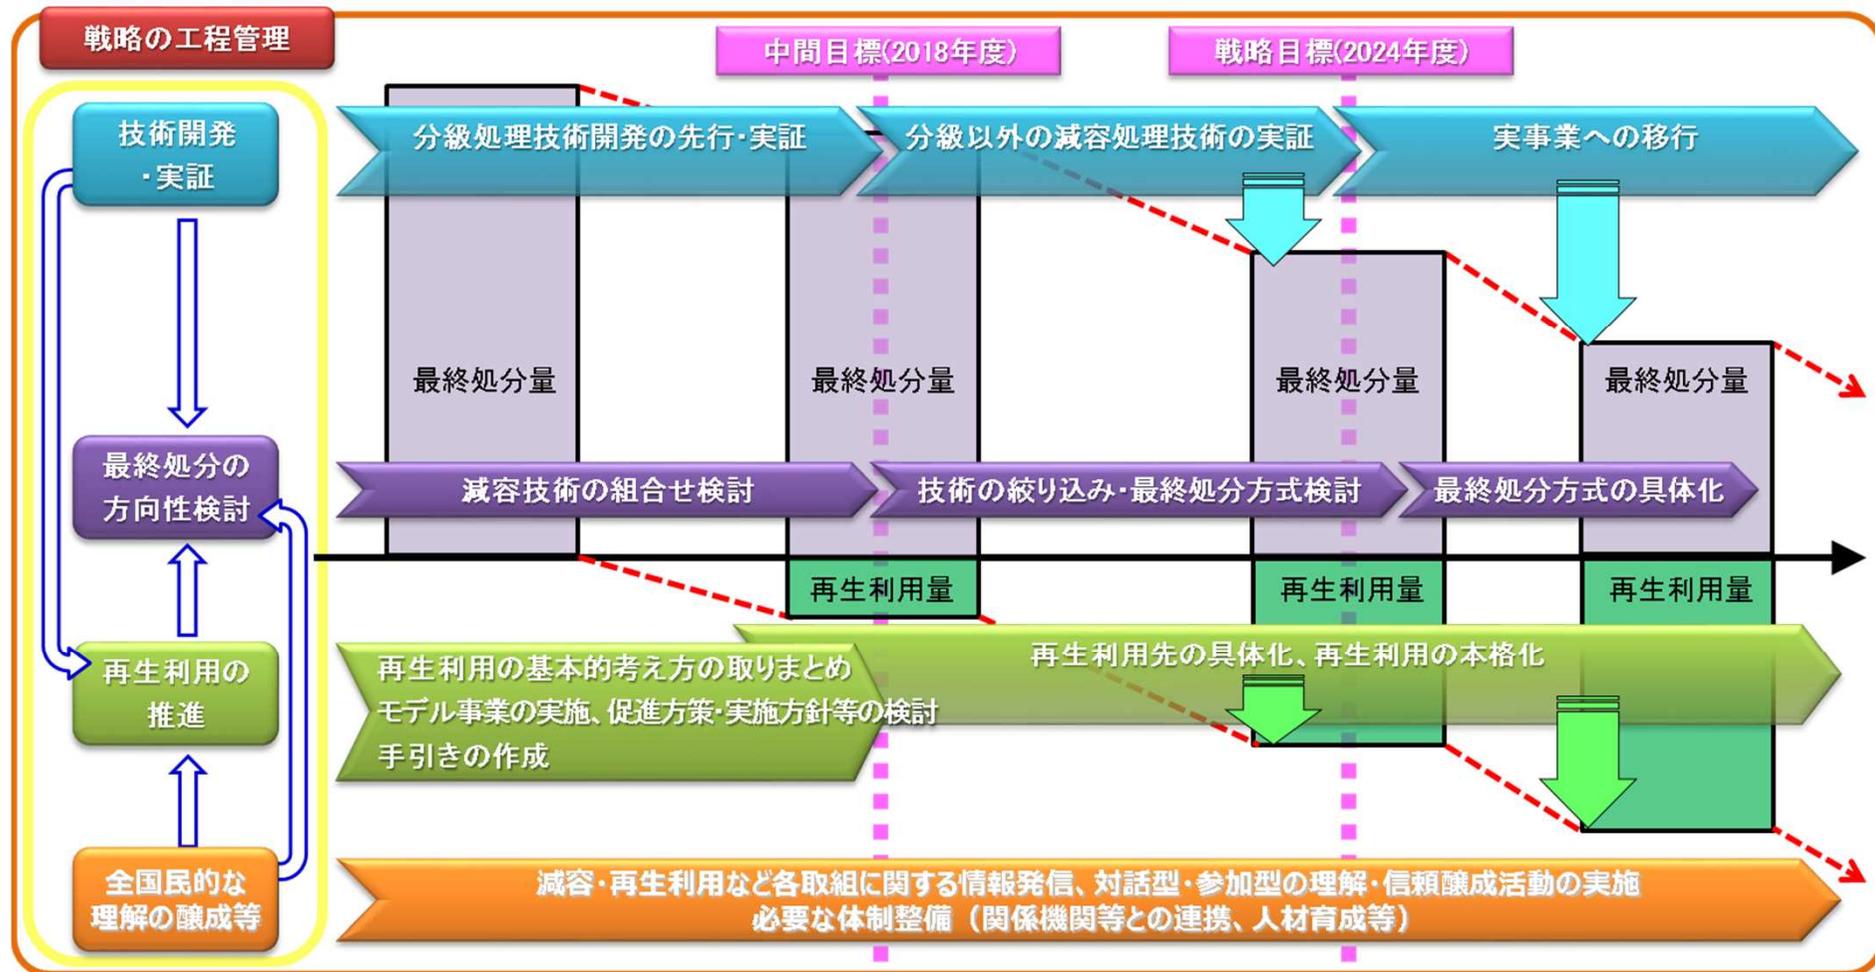
中間貯蔵除去土壌等の減容・再生利用技術開発戦略

- 減容処理技術の開発や再生利用の推進等の中長期的な方針として「中間貯蔵除去土壌等の減容・再生利用技術開発戦略」及び「工程表」を2016年4月に取りまとめ、2019年3月に見直し。
- 「技術開発戦略」及び「工程表」に沿って、戦略目標年（2024年度）までに基盤技術の開発を一通り完了するところを目指すとともに、除去土壌等の再生利用を推進。また、技術開発の進捗状況や再生利用の将来見込みを踏まえて、最終処分場の構造・必要面積等について一定の選択肢を提示。

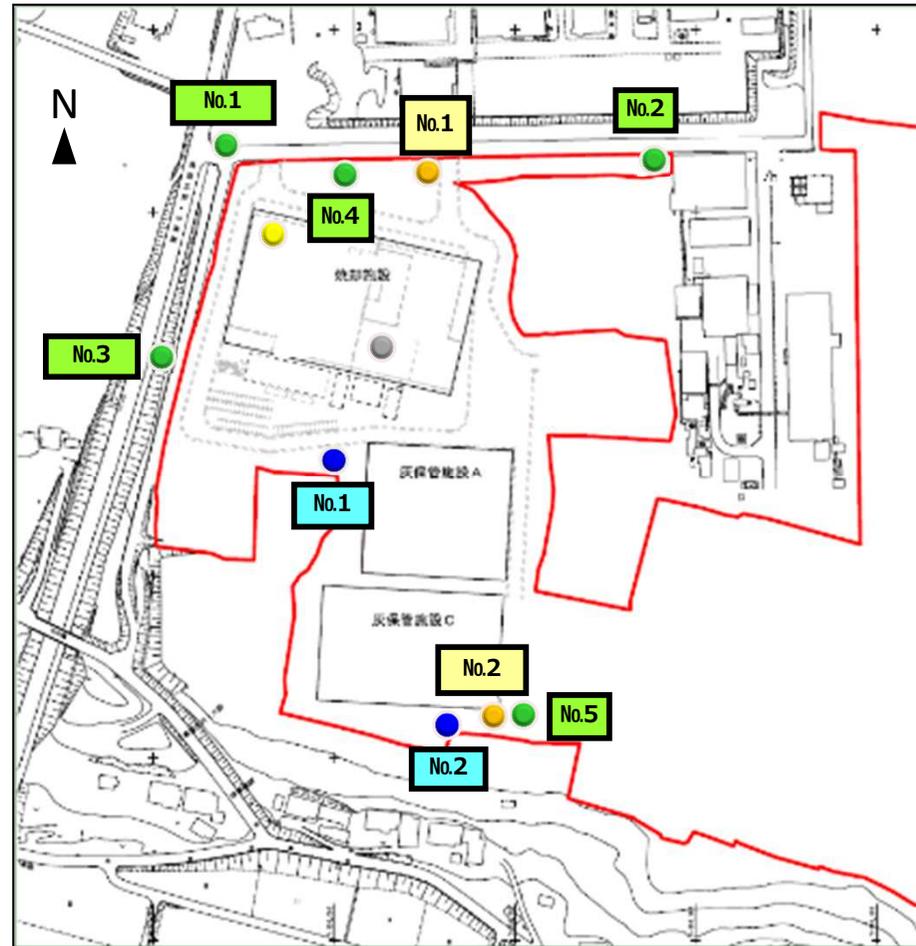
大熊町仮設焼却施設のモニタリング測定地点

- 排ガス中の放射性物質濃度
- 地下水(井戸)中の放射性物質濃度
- 雨水(雨水排水集水柵)中の放射能濃度
- 空間線量率
- 粉じん濃度

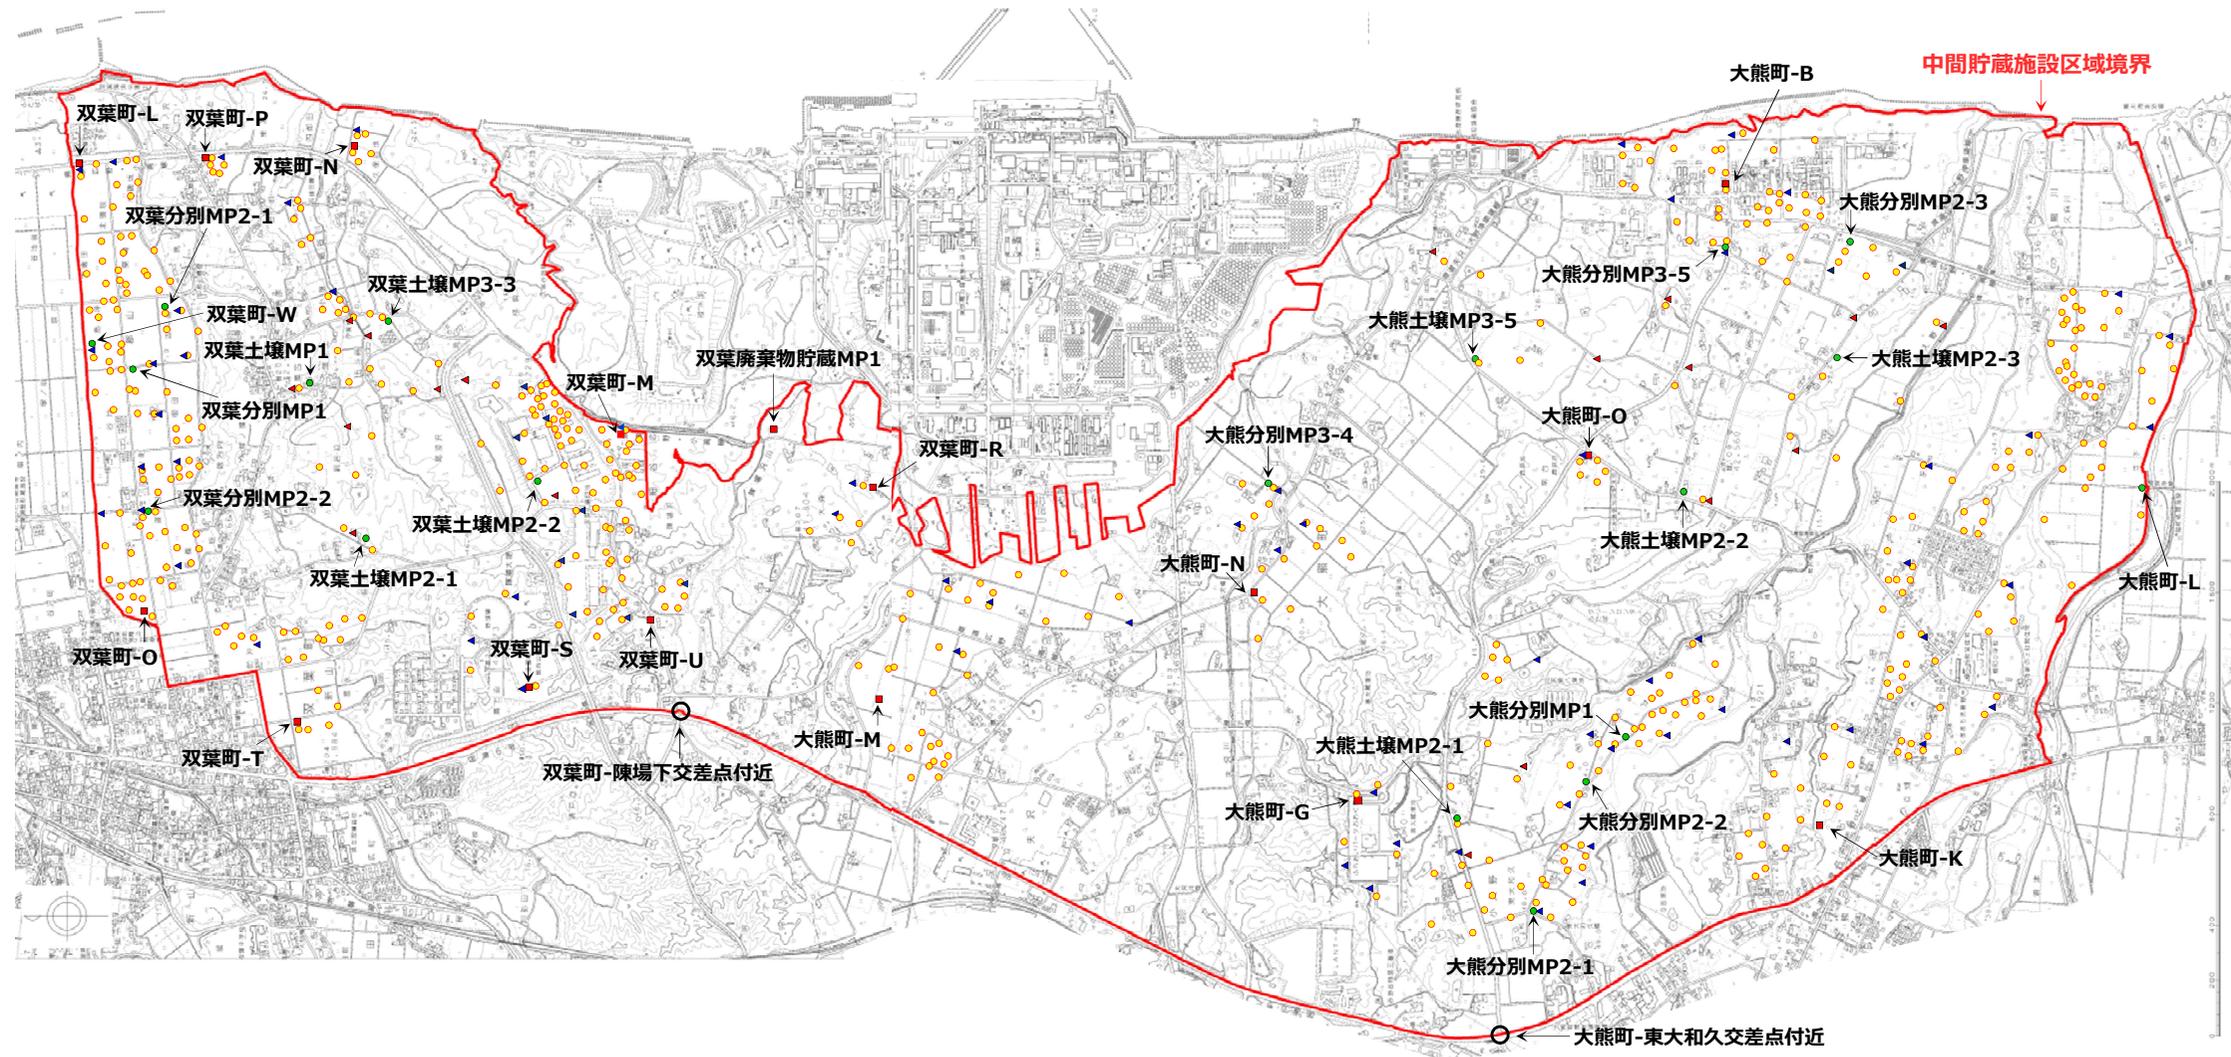
中間貯蔵施設区域内及び境界における放射線モニタリング位置図

- 空間線量率測定地点 (リアルタイムデータ自動送信)
- 空間線量率測定地点 (連続測定週次データ回収)
- 空間線量率測定地点 (週次測定)

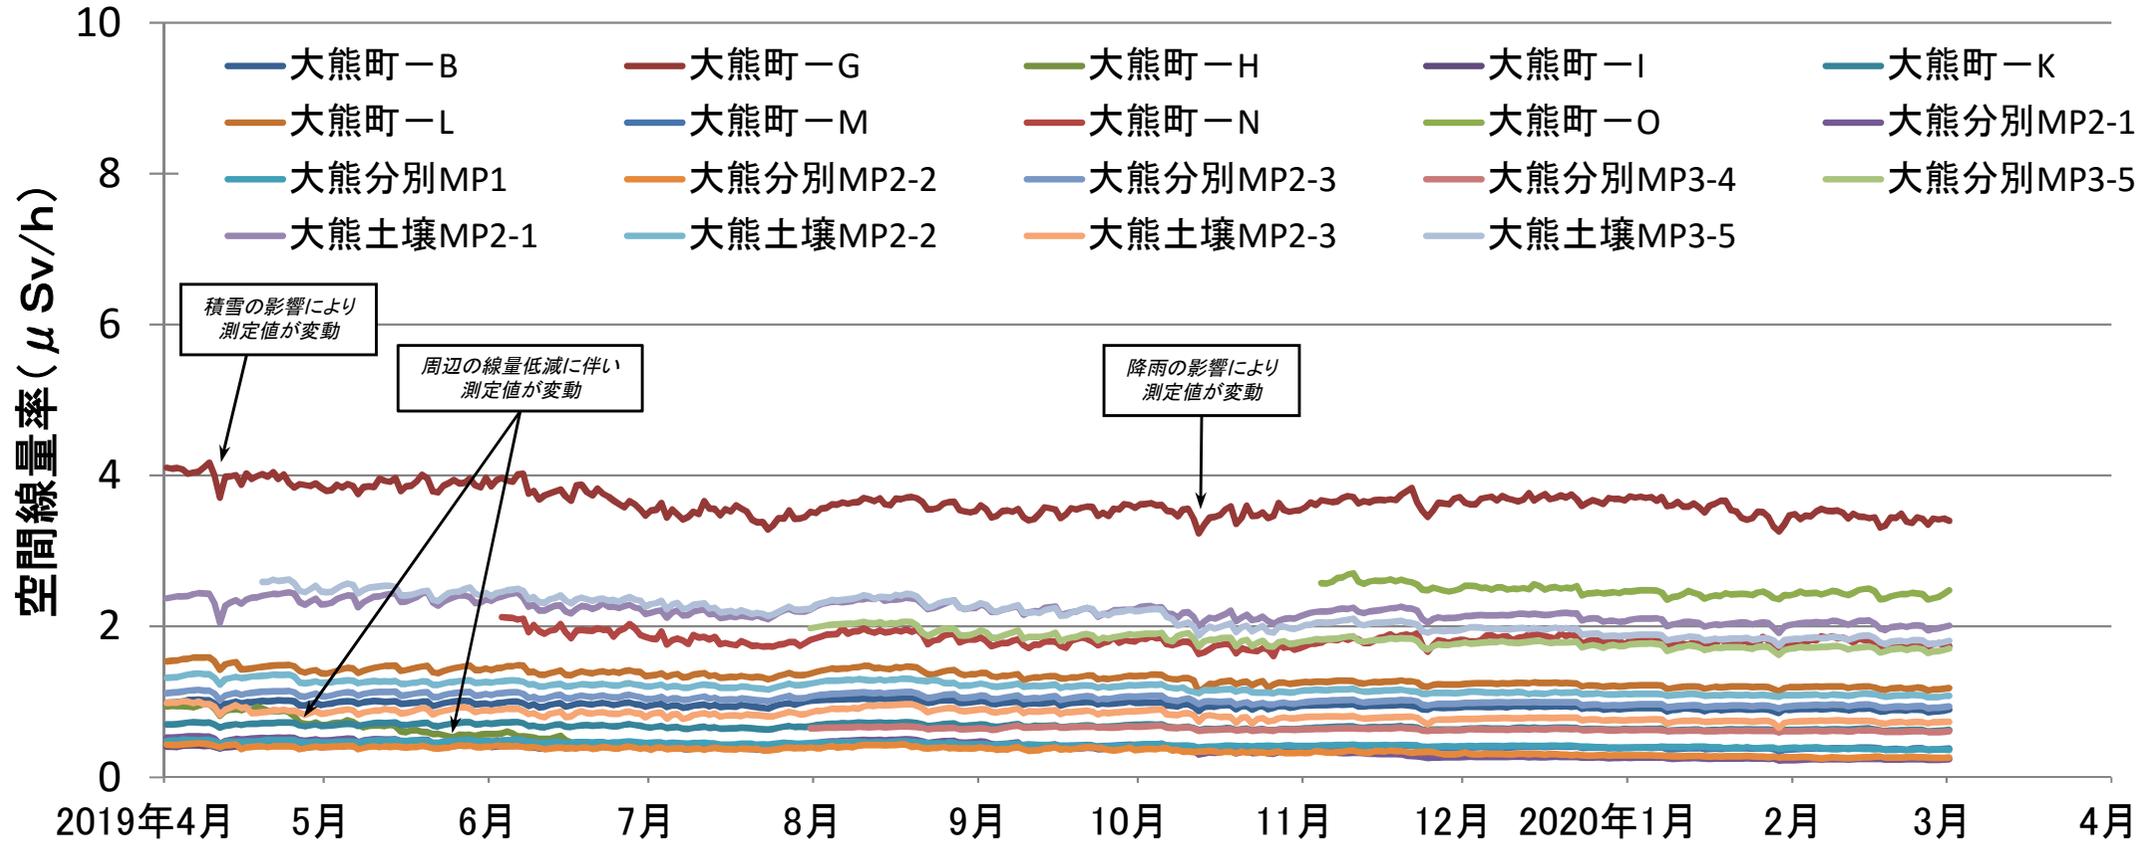
NDとは、放射能濃度が検出下限値未満であることを示す。

- 空間線量率の連続測定結果は下図のとおりであり、降雨・積雪、工事の進捗に伴う周辺の線量低減等による変動が見られたが、除去土壌等の保管、処理、貯蔵等による周辺への影響は見られなかった。
- 週次測定地点(305地点)の空間線量率は、 $0.14 \sim 11.3 \mu\text{Sv/h}$ の範囲であり、通常の変動の範囲内で推移している。(2019年4月1日～2020年2月28日)

- 地下水中の放射能濃度は、全て検出下限値(1Bq/L)未満であることを確認した。

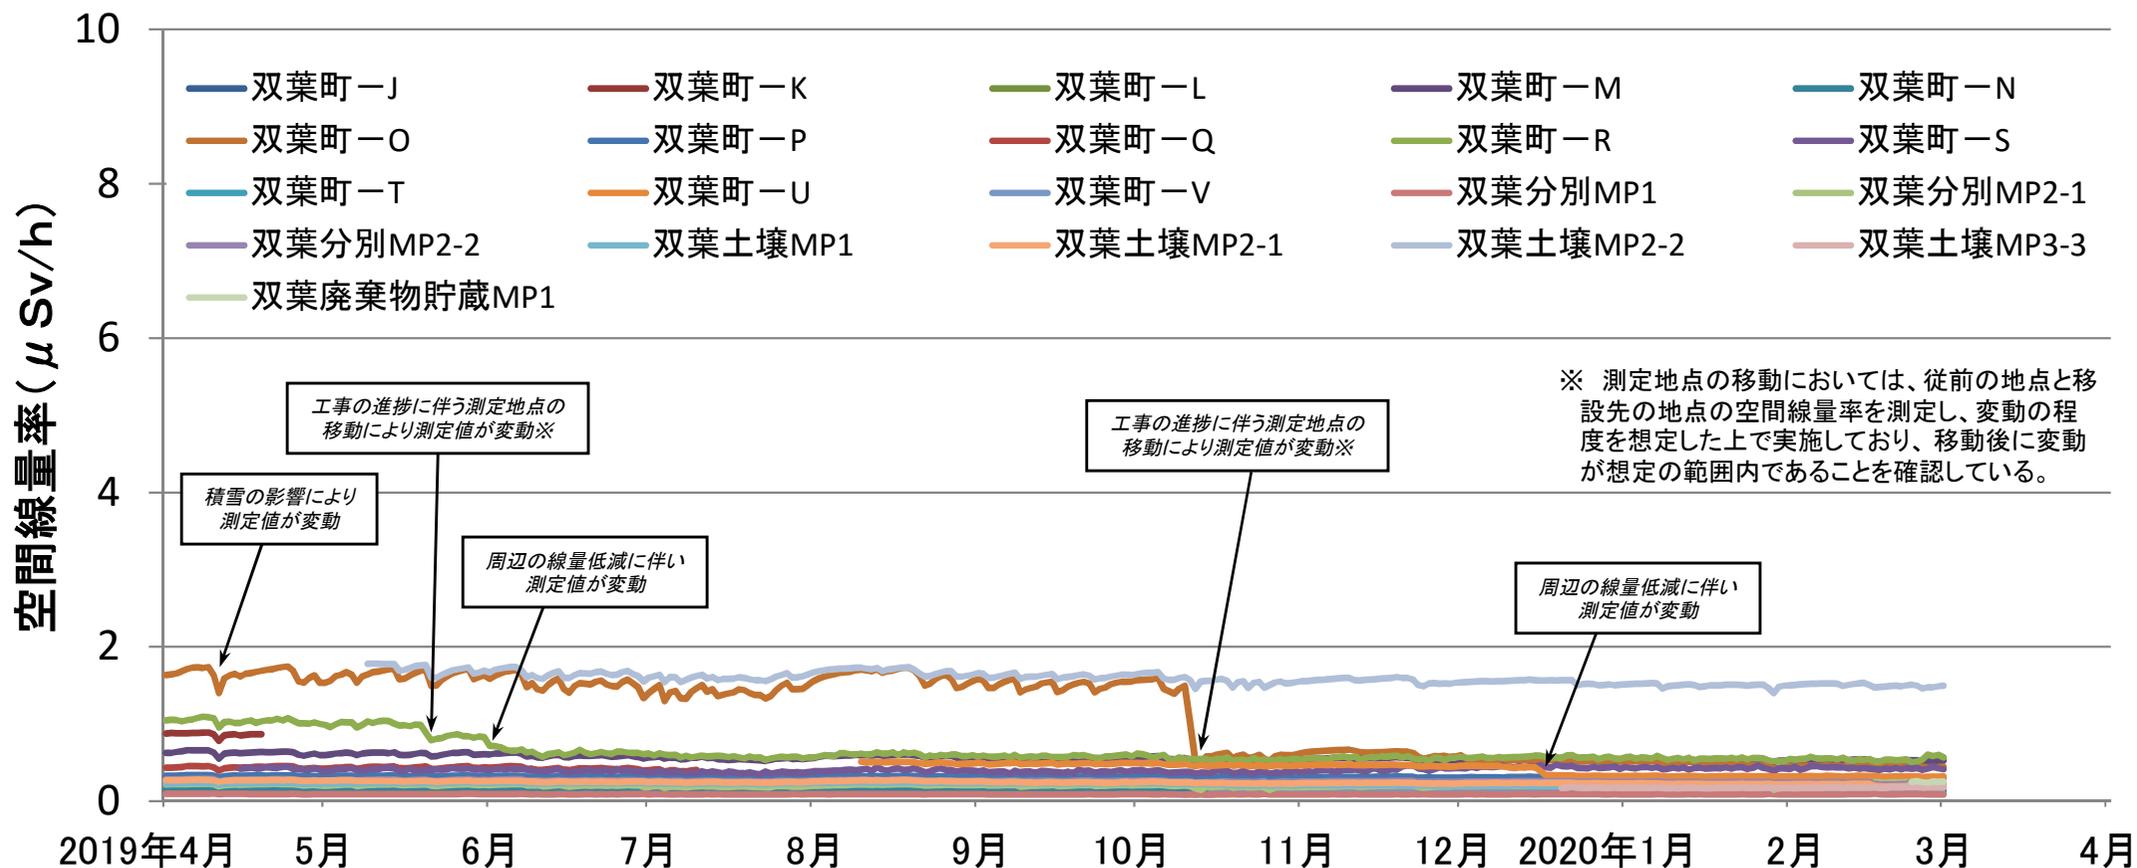
保管場等境界における空間線量率の推移(連続測定)(2019年4月1日～2020年3月1日)

- 空間線量率の連続測定結果は下図のとおりであり、降雨・積雪、工事の進捗に伴う周辺の線量低減、測定地点の移動等による変動が見られたが、除去土壌等の保管、処理、貯蔵等による周辺への影響は見られなかった。
- 週次測定地点(246地点)の空間線量率は、 $0.07 \sim 6.57 \mu\text{Sv/h}$ の範囲であり、通常の変動の範囲内で推移している。(2019年4月1日～2020年2月28日)

- 地下水中の放射能濃度は、全て検出下限値(1Bq/L)未満であることを確認した。

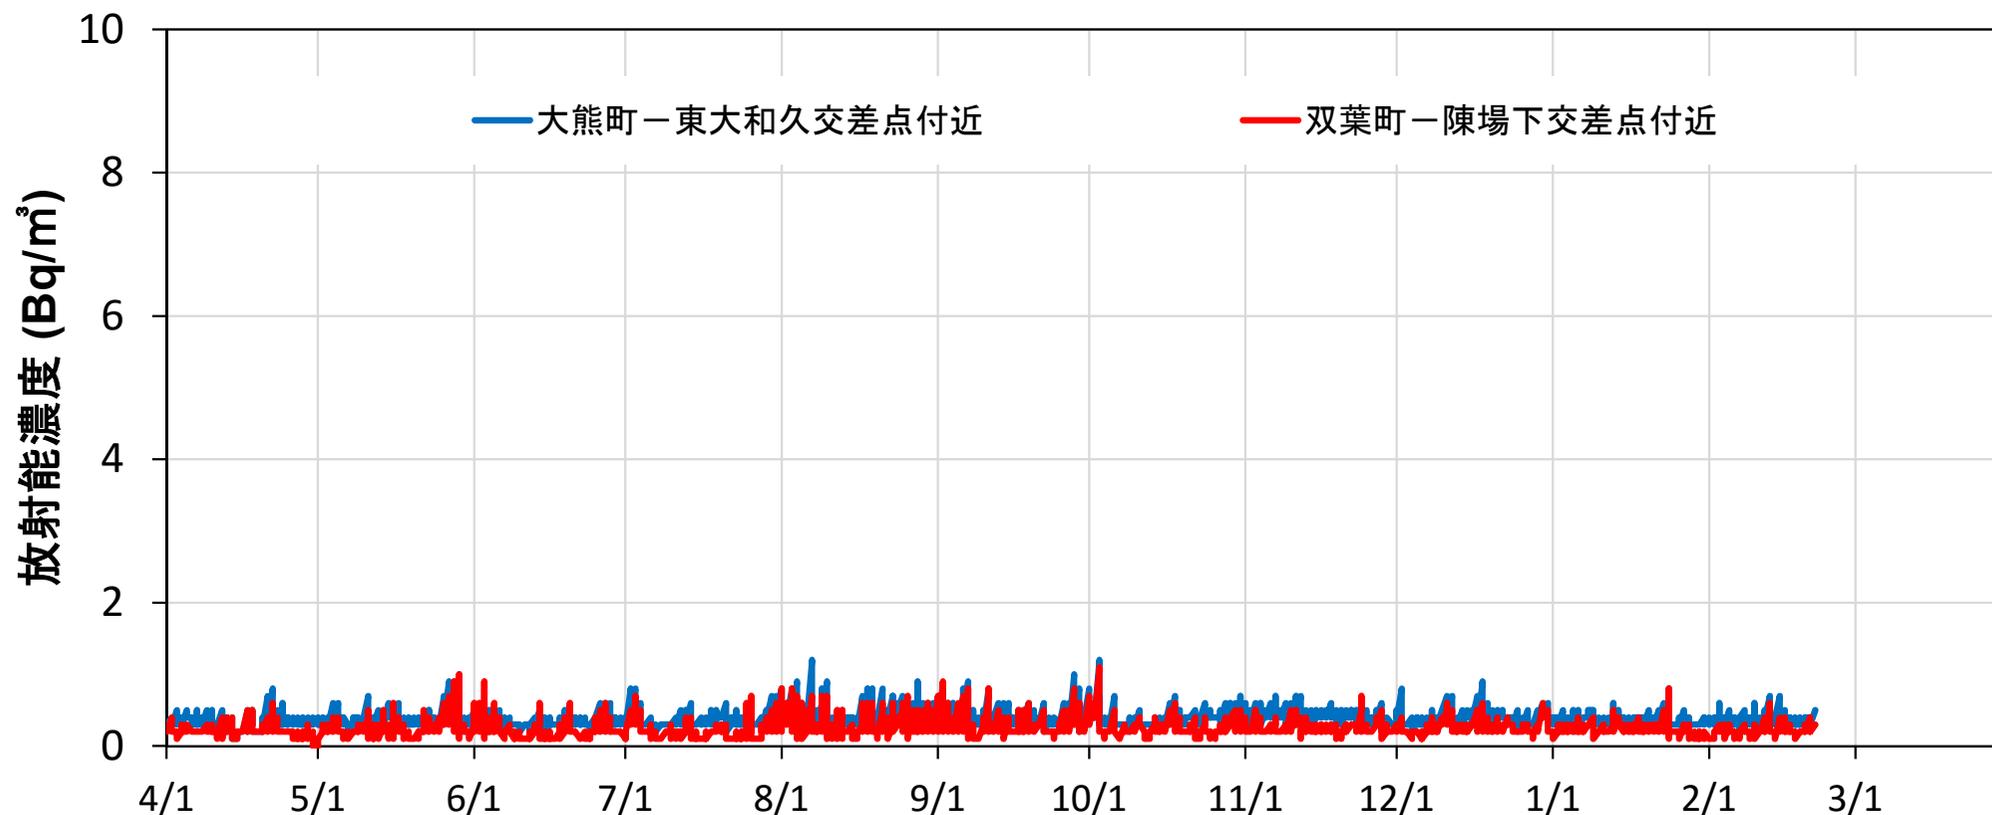
中間貯蔵施設区域境界における大気中の β 線の放射能濃度(連続測定)
(2019年4月1日~2020年2月21日)

○放射能濃度の変化をより迅速に把握するため、 β 線の放射能濃度をリアルタイムに監視している。連続測定結果は下図のとおりであり、通常の変動の範囲内で推移している。

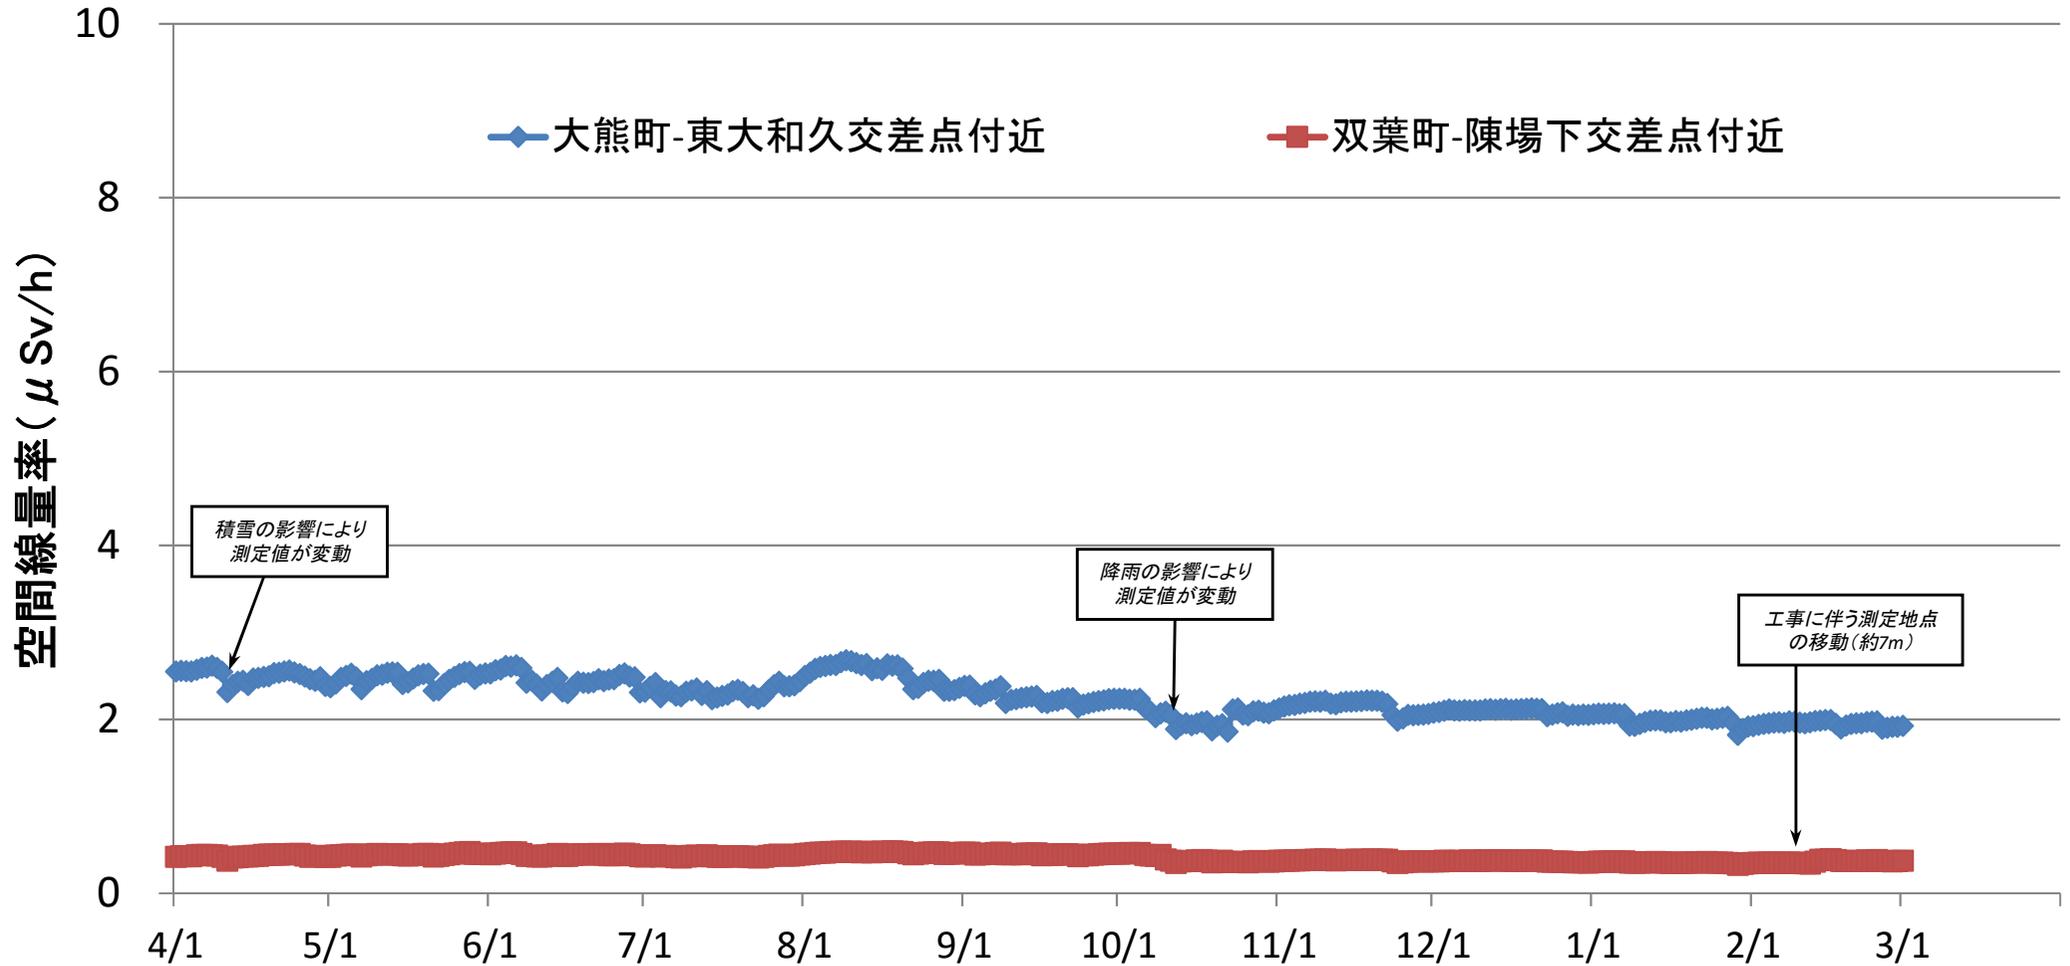
中間貯蔵施設区域境界における空間線量率の推移(連続測定)
(2019年4月1日～2020年3月1日)

○ 区域境界における空間線量率は下図のとおりであり、通常の変動の範囲内で推移している。

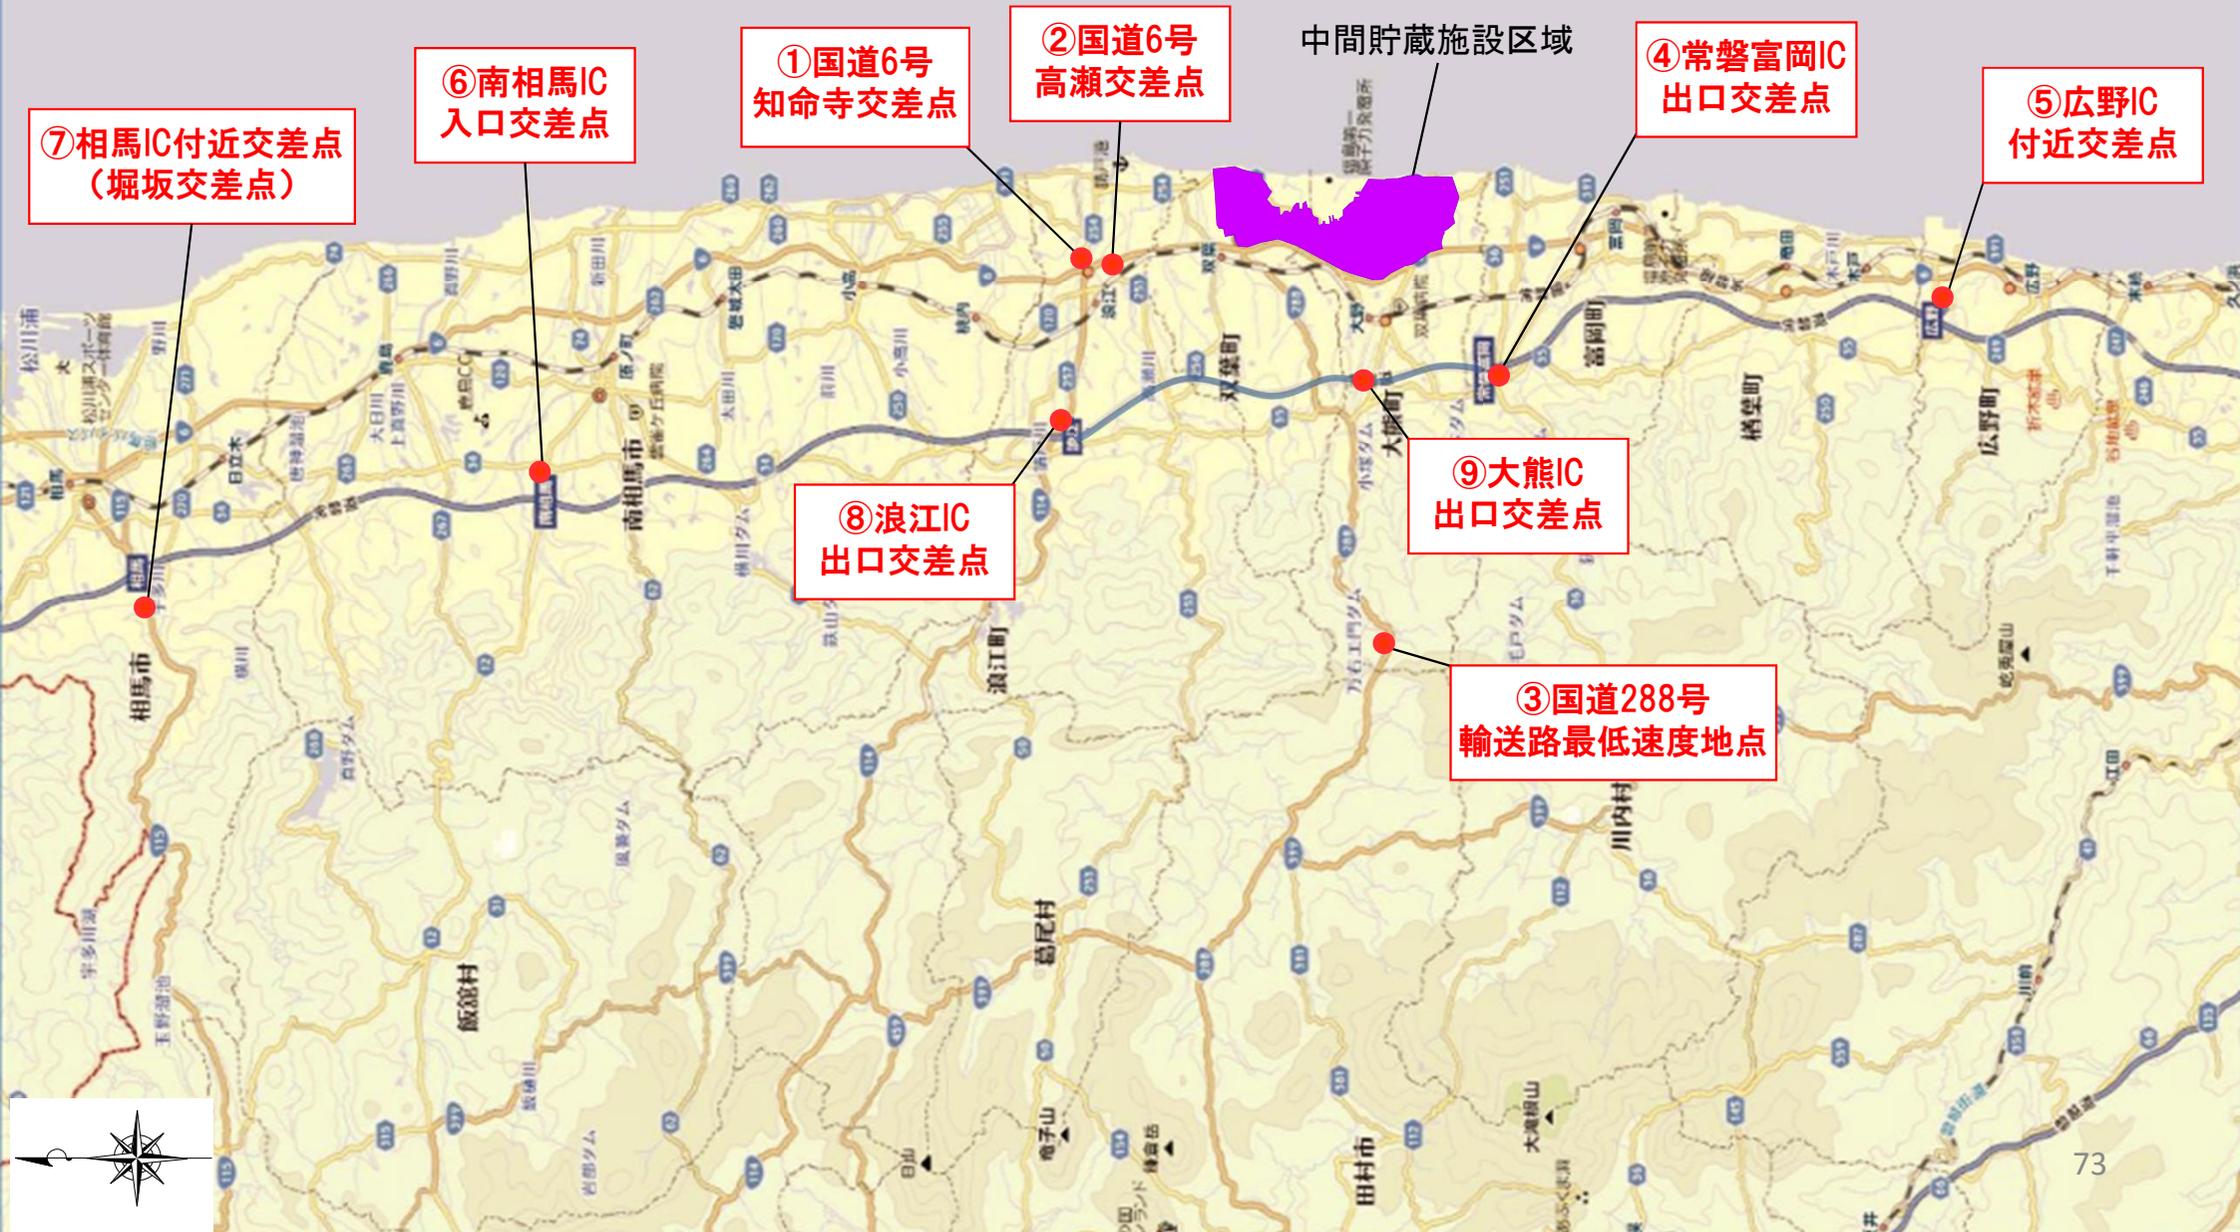
輸送路における放射線量率の測定結果

- 輸送車両の通過地点のうち交差点や速度低下地点において、遮へい板付きの測定器を用いて周囲の放射線の影響を除去し、車道から歩道方向に入射する放射線量率の変化を測定している。

○ 輸送車両が通る時などに、数十秒間程度、平常時より高い放射線量率が観測される場合があったが、追加被ばく線量は十分に小さいことを確認した。

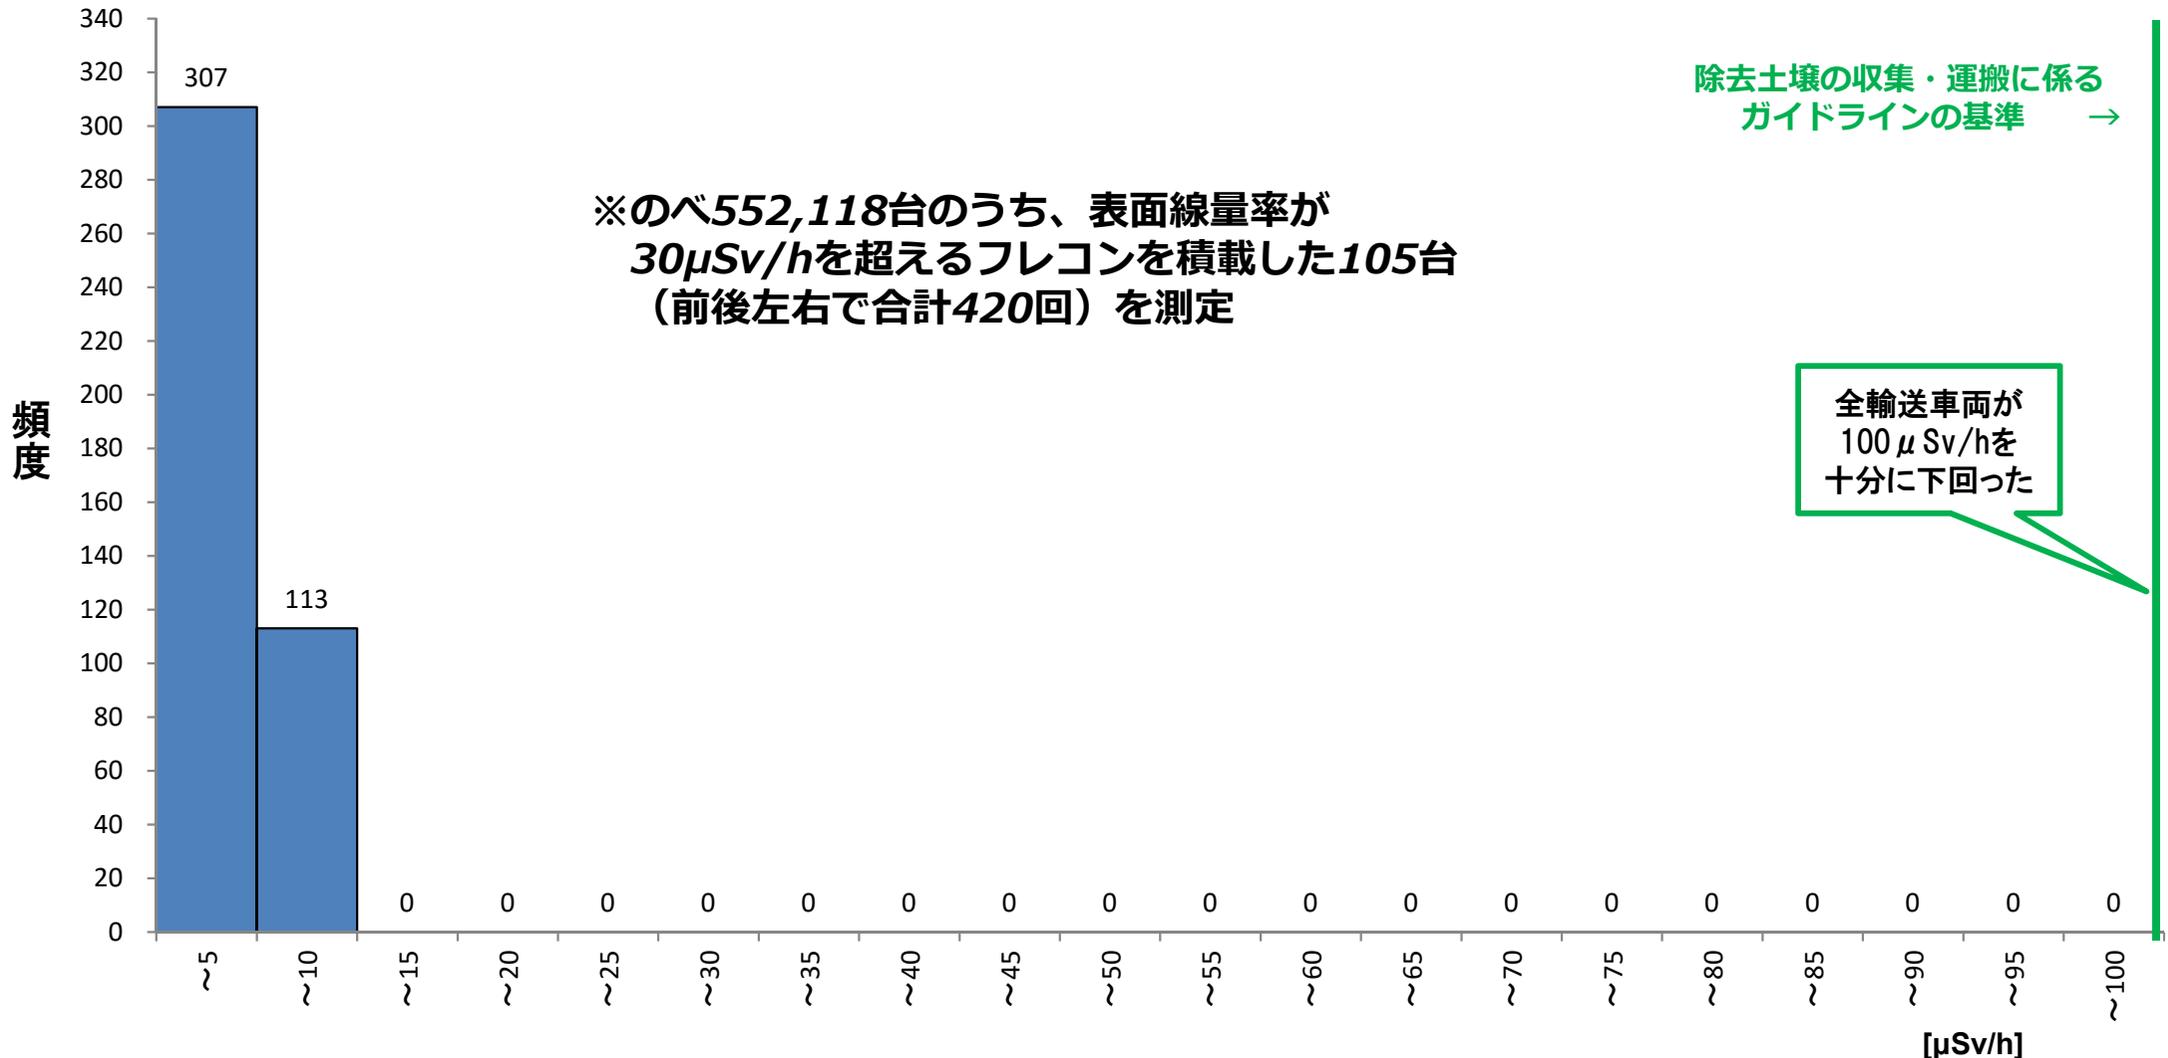
輸送車両周辺の空間線量率の測定結果(2019年4月1日~2020年3月8日時点) ※バックグラウンドの影響も含む

○ 仮置場からの搬出時に、表面線量率が $30\mu\text{Sv/h}$ を超えるフレコンを積載した車両について、前後左右1メートル離れた地点で空間線量率を測定し、積載した除去土壌等による周辺への放射線の影響を確認している。

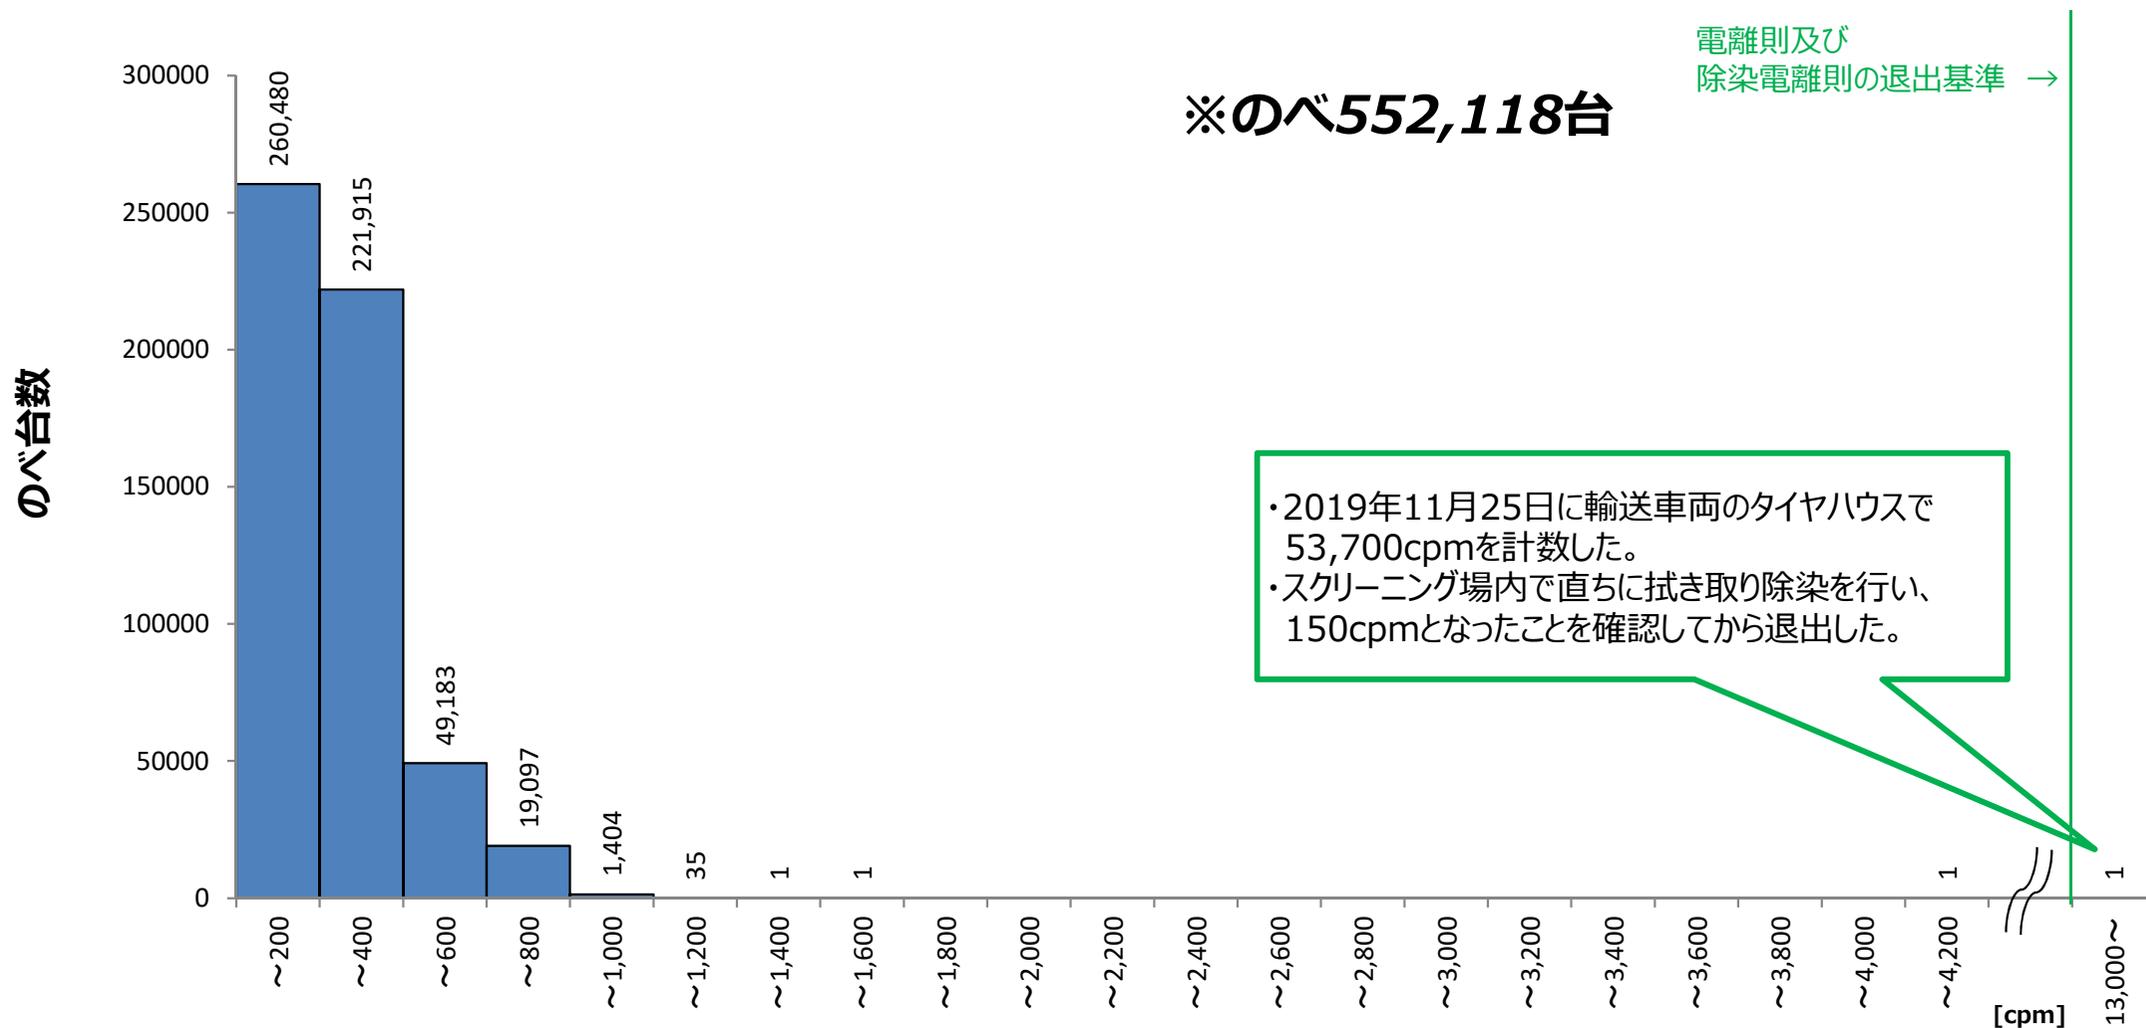
輸送車両のスクリーニング時の最大の表面汚染密度の分布(2019年4月1日~2020年3月8日)

- 中間貯蔵施設からの退出時に、除去土壌等を荷下ろしした輸送車両の汚染検査(スクリーニング)を行い、電離則及び除染電離則に定められた基準を超えていないことを確認している。
- 汚染がある場合は除染を行い、汚染がなくなったことを確認してから退出している。

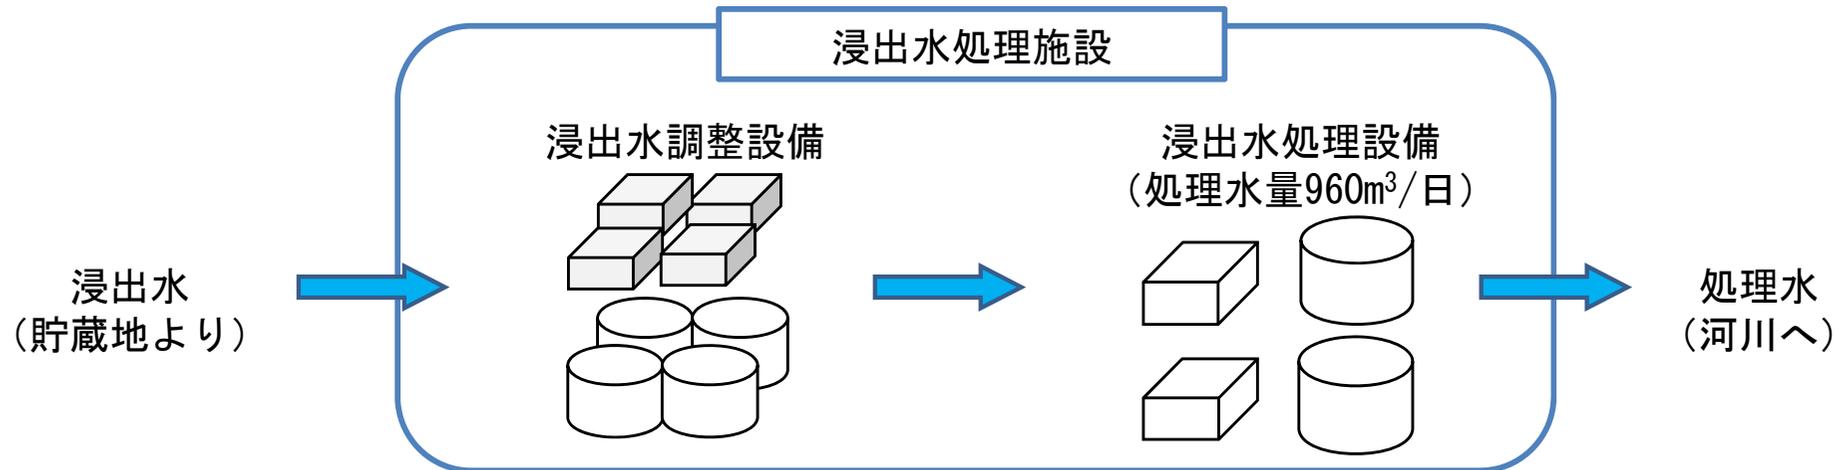
浸出水処理設備

- 浸出水処理設備は20m³/hを基本とし、維持管理・故障時の対応等を考慮して2系列を設置します。（合計処理水量960m³/日）
- 水処理方法は、凝集沈殿処理及び砂ろ過処理とします。
- 処理水を濁度計及びNaIシンチレータにより連続測定します。
