# 除去土壌の再生利用に係る検討すべき方策(案) 参考資料

環境省環境再生・資源循環局

# (参考)福島県内における再生利用実証事業の概要

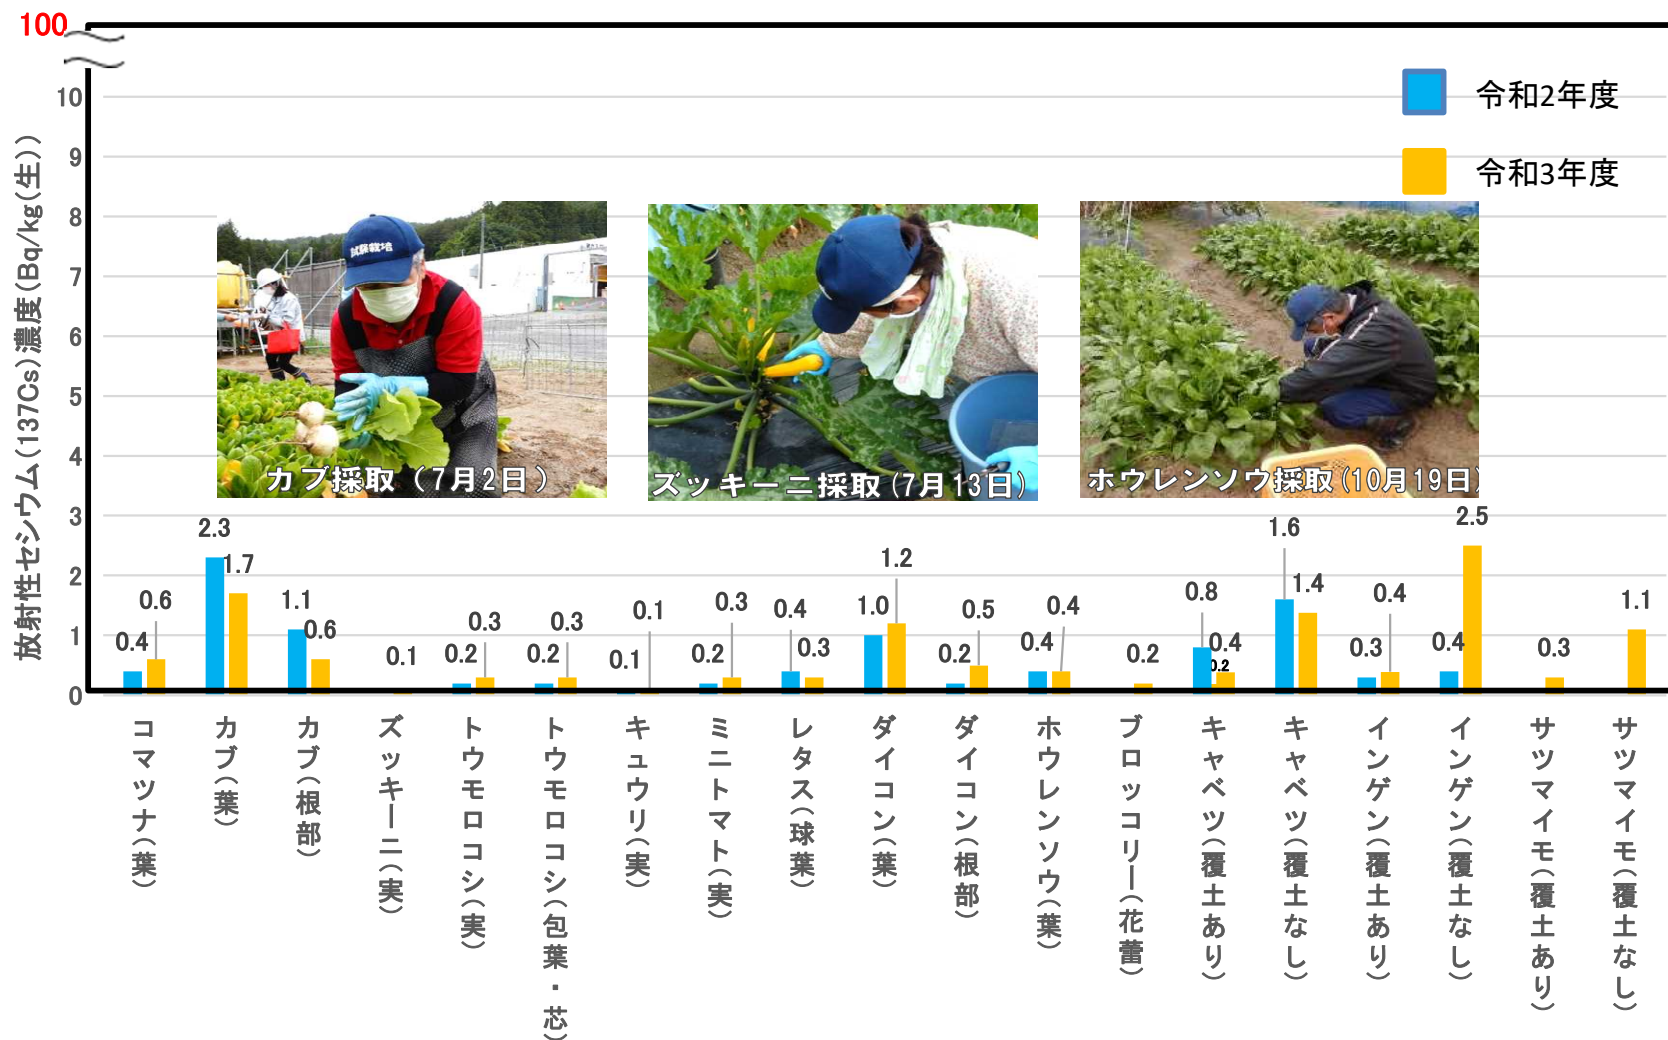
収穫した食用作物の放射性セシウムの濃度を測定した結果、0.1～2.5Bq/kgであり、一般食品の放射性セシウム濃度の基準である100Bq/kgを大きく下回った。

本データの放射能濃度は、ゲルマニウム半導体検出器(※)を用いて測定。

※福島県の緊急時環境放射線モニタリングの分析手順では、測定時間2,000秒、検出下限値を概ね5～10Bq/kgとしているが、上記は、測定時間54,000秒、検出下限値を0.05～0.12Bq/kgで行ったもの。

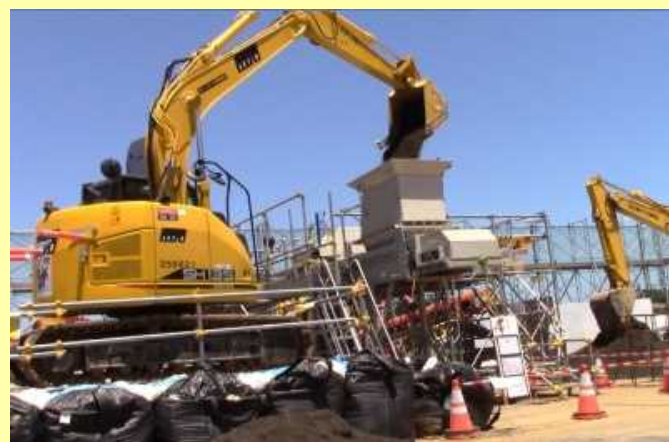
ホッパーへの除去土壌投入

- 分別処理及び品質調整を行った土壌をホッパーに投入し、ベルトコンベア上を搬送される除去土壌の放射能濃度を1秒毎にNaI(Tl)シンチレーションスペクトロメータにより測定した。
- 予め設定した閾値と測定値とを比較して、測定値が閾値よりも高い場合には高濃度側に、低い場合には低濃度側に土壌を分別した。
- なお、測定精度を確認するため、6つのケースについて、ゲルマニウム半導体検出器による土壌濃度分析結果と比較し、放射能濃度が1,000Bq/kg以上の土壌に対し、20%以下程度の誤差で測定することを確認した。

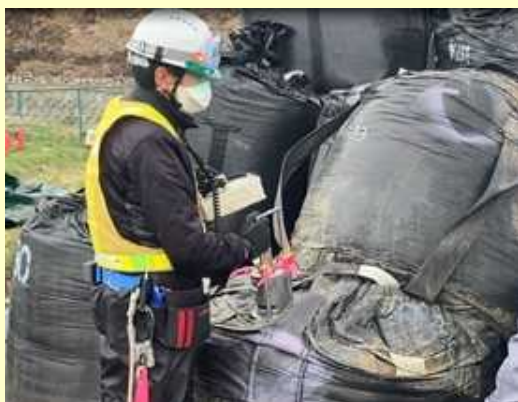
仮置場における放射線測定状況  
(NaIシンチレーション検出器)

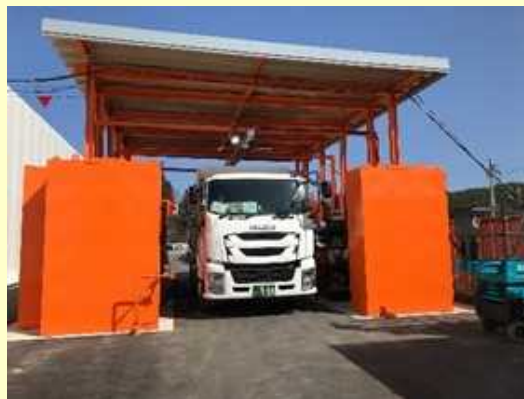
- 長泥地区の環境再生事業において、1台/日の頻度により 車載型放射能濃度測定装置を用いて測定し、利用先へ運搬。
- 車載型放射能濃度測定装置については、定期的に校正及びキャリブレーションを実施。

車載型放射能濃度測定装置(NaI(Tl)  
シンチレーションスペクトロメータ8個)  
による放射能濃度測定状況

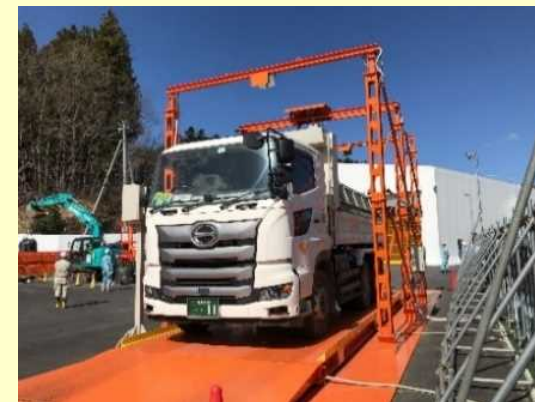
車載型放射能濃度測定装置(NaI(Tl)  
シンチレーションスペクトロメータ1個)  
による放射能濃度測定状況

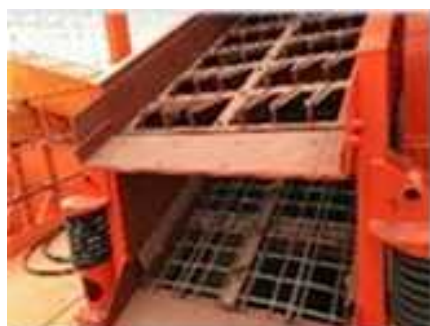
振動ふるい機

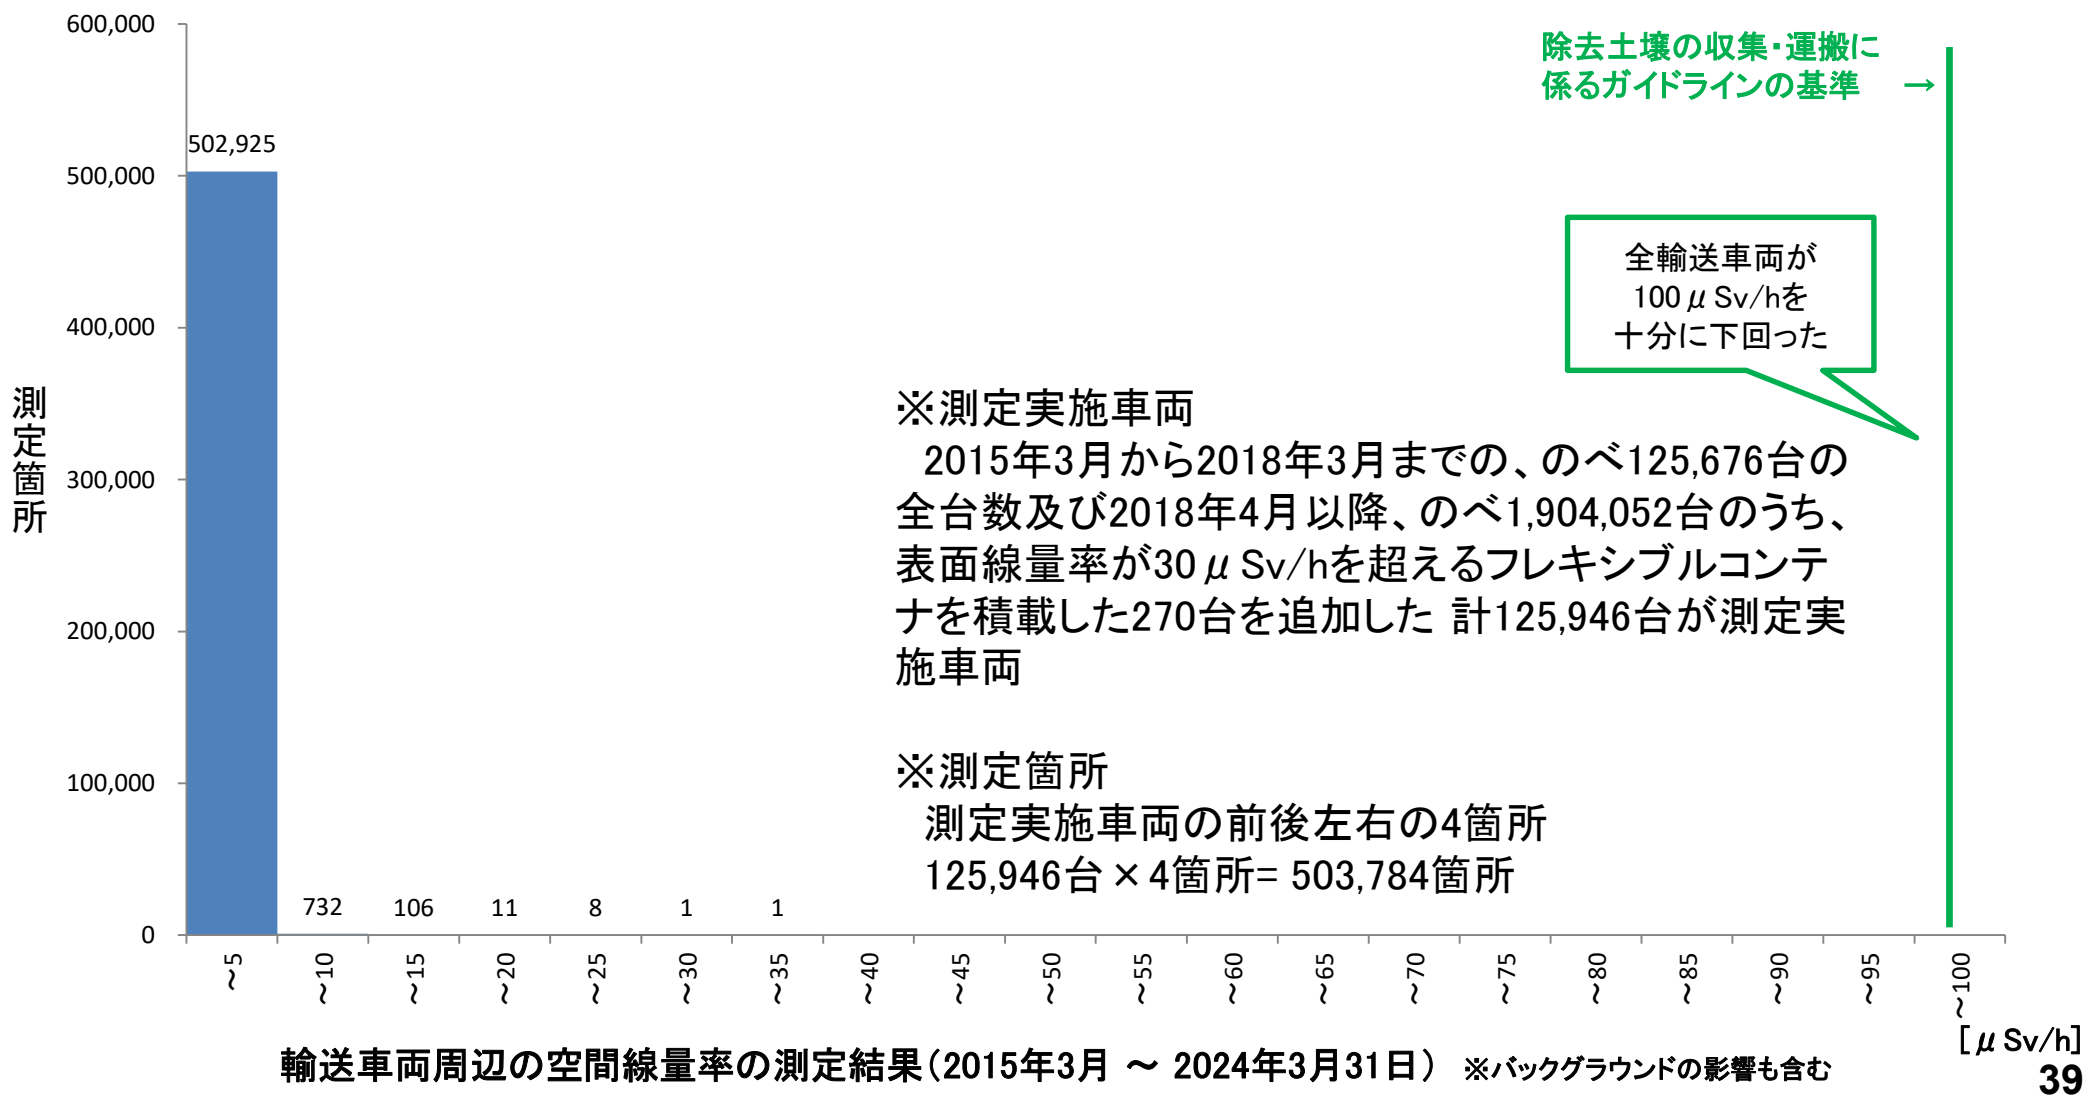
- 中間貯蔵施設への搬入が開始した2015年3月以降、車両周辺の前後左右4箇所において空間線量率を計測したところ、下図の通りであり、 $100 \mu\text{Sv/h}$ を超えた車両は確認されていない。
- このことから、2017年12月更新版以降の輸送実施計画においては、フレキシブルコンテナの表面線量率が $30 \mu\text{Sv/h}$ を超える場合のみ、輸送車両から1m離れた地点での空間線量率が $100 \mu\text{Sv/h}$ を超えないことを確認することとしている。
