除去土壌の再生利用実証事業等の実施状況

2022年8月3日

環境省環境再生・資源循環局

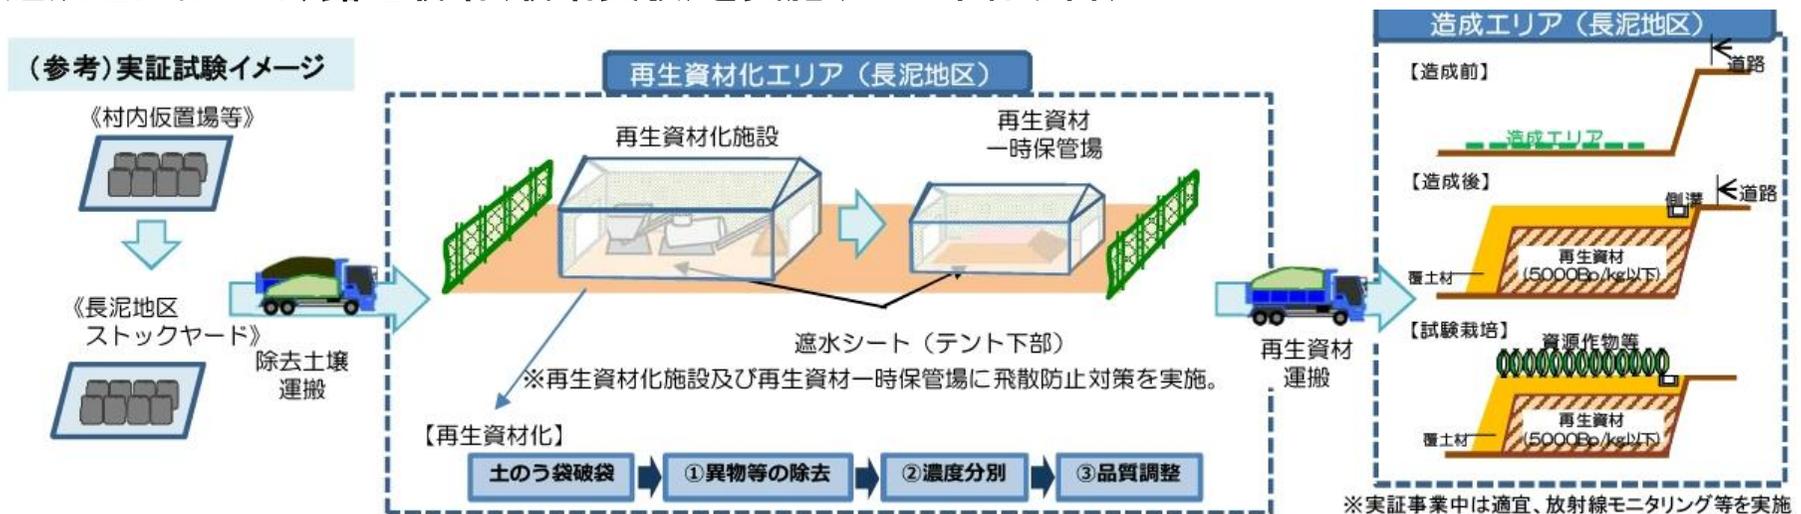
- 1) 村内の仮置場等から、除去土壌をストックヤードに運搬
- 2) 再生資材化施設を設置し、再生資材化の工程として、異物等の除去※①、濃度分別※②、品質調整※③を実施し、再生資材を作る。

※①異物等の除去…大型(70mm超)の砕石や有機物等を除去する。なお、団子状になっている場合は改質剤を入れほぐしながら20mmのふるいにかける。

※②濃度分別…濃度分別機により、5000Bq/kg超の除去土壌を除去する。

※③品質調整…盛土として安定させるため水分調整、遮へい土を混入する。

- 3) 実証事業場所において、再生資材、遮蔽土を用いた覆土材(20mm以下)により造成(2018年冬以降)
- 4) 造成地において、露地栽培(栽培実験)を実施(2019年春以降)

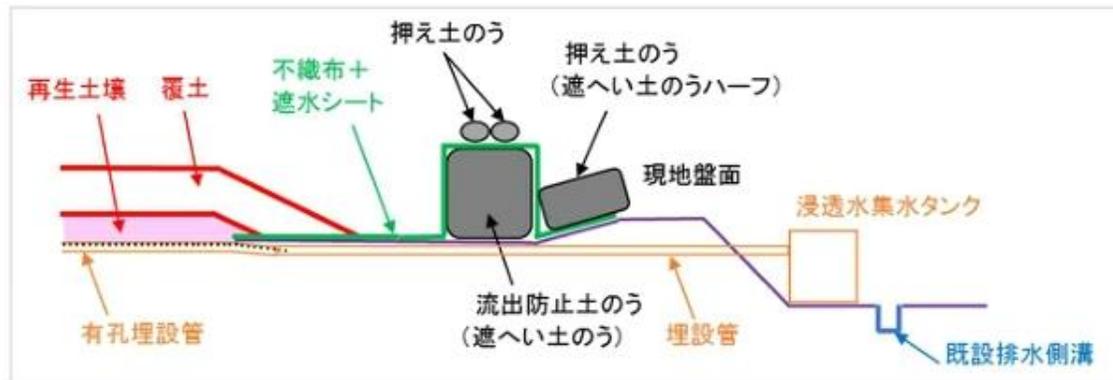
浸透水集水部断面図

- ・盛土の浸透水: 盛土底面に設置した有孔埋設管(Φ75mm)にて集水した後、水質確認(放射能濃度、pH、濁度)を行い、既設排水側溝に放流する。
- ・盛土ヤード内の雨水: 土側溝にて集水し、水質確認を行った後、既設排水側溝に放流する。
- ・土砂流出防止: 盛土周囲に大型土のうと遮水シート+不織布を設置して防止する。

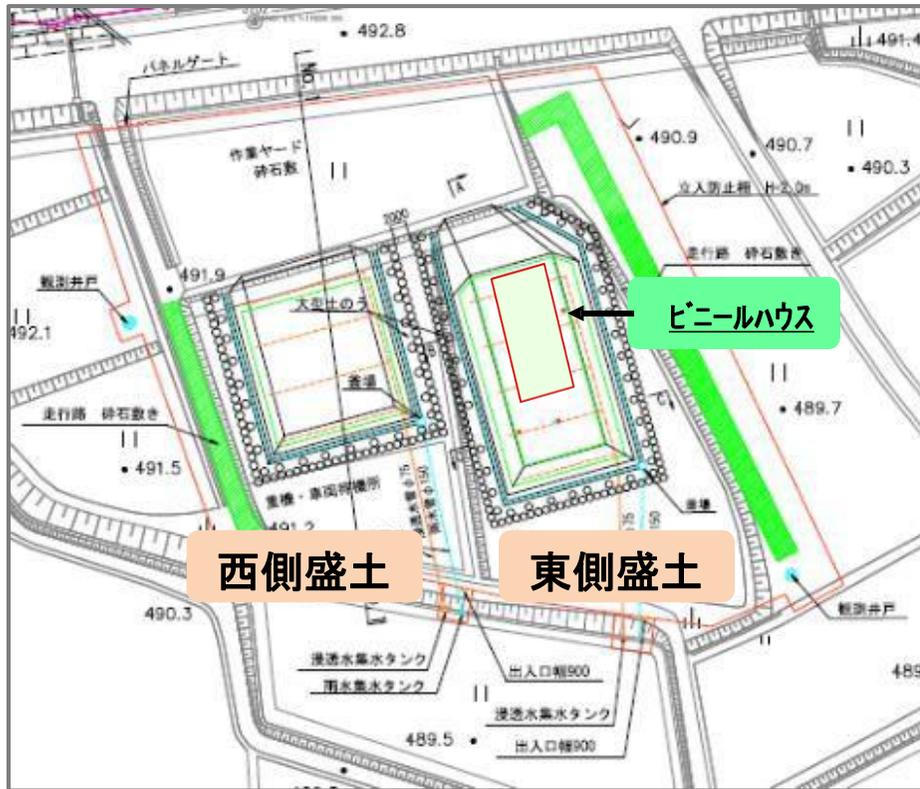
栽培実証ヤード全体平面図

覆土材: 厚さ50cmで再生資材を被覆

再生資材: 厚さ90cm(西側)、150cm(東側)

西側盛土 (19.3m × 15.1m)

東側盛土 (26.4m × 11.3m)

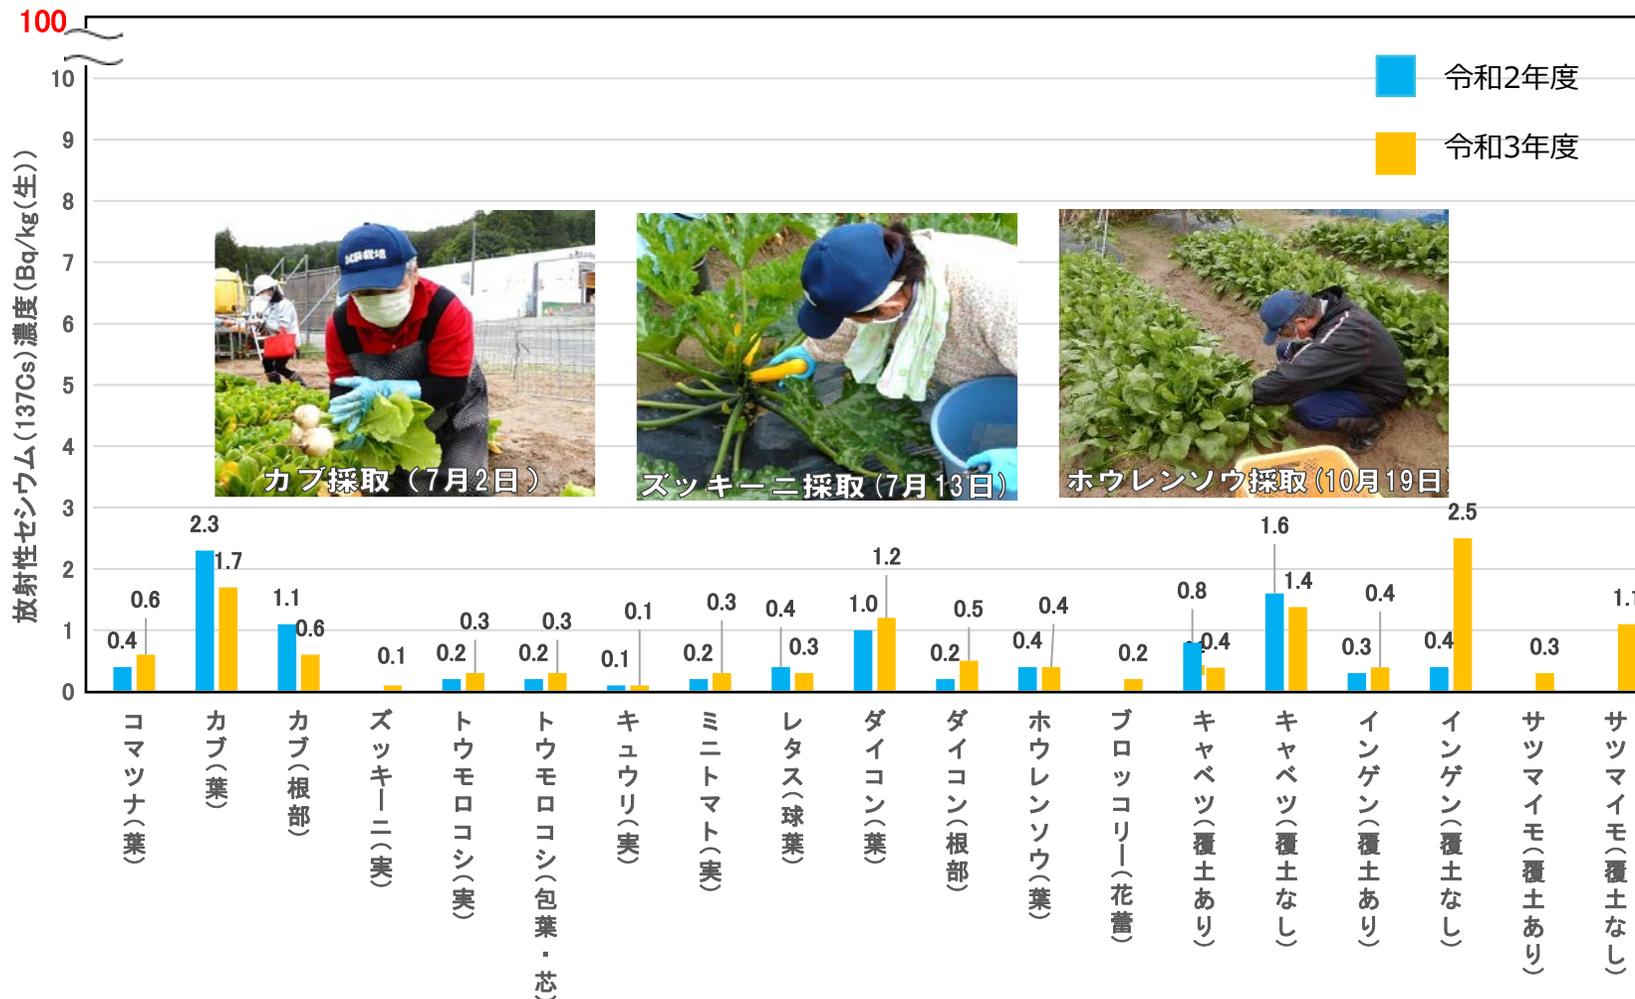
収穫した食用作物の放射性セシウムの濃度を測定した結果、0.1～2.5Bq/kgであり、一般食品の放射性セシウム濃度の基準である100Bq/kgを大きく下回った。

本データの放射能濃度は、ゲルマニウム半導体検出器(※)を用いて測定。

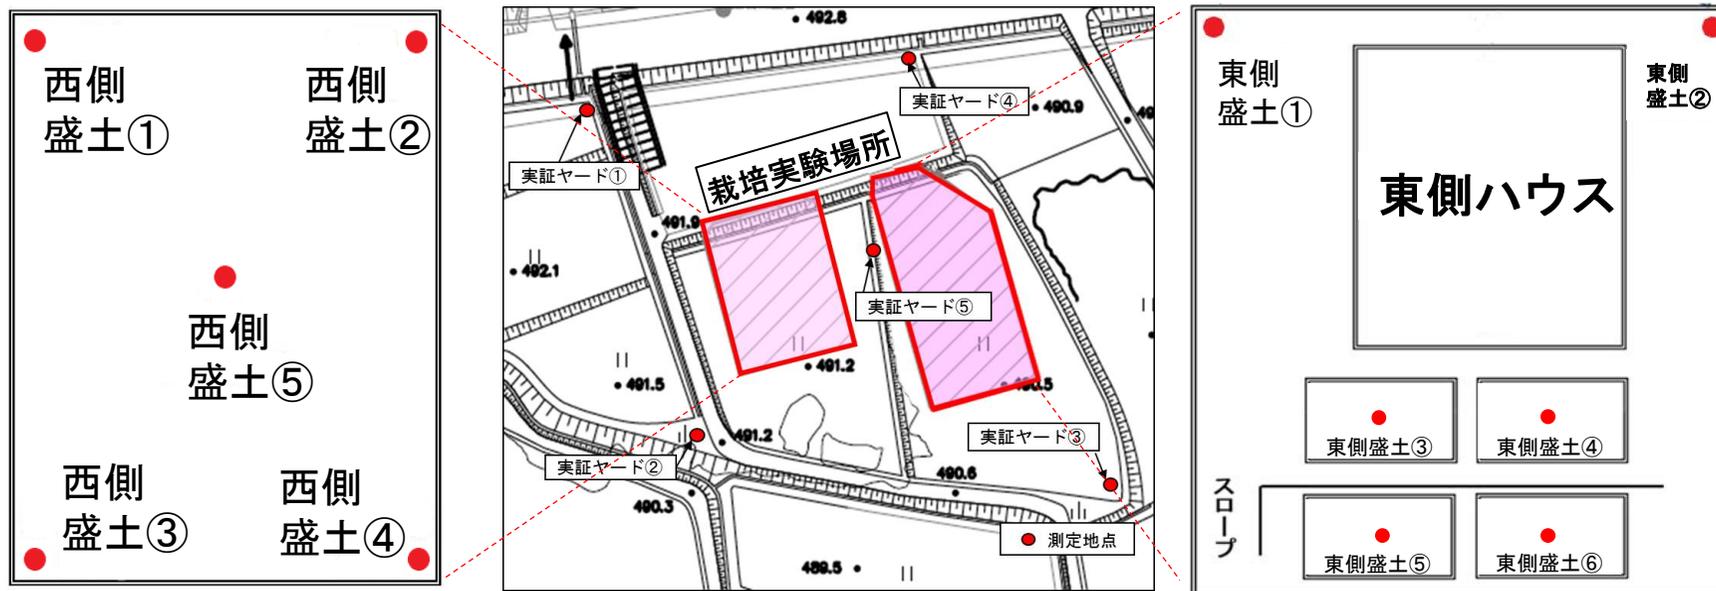
○空間線量率を測定し、安全性を確認した。

主な測定項目	測定期間	結果の概要	測定頻度
空間線量率（周辺環境）	2019年11月1日～2022年3月25日	0.19～1.14 $\mu\text{Sv/h}$ の範囲であった。	週1回
空間線量率（西側盛土）	2019年6月10日～2021年12月16日	0.19～0.60 $\mu\text{Sv/h}$ の範囲であった。	週1回
空間線量率（東側盛土）	2020年6月5日～2022年2月23日	覆土あり：0.14～0.39 $\mu\text{Sv/h}$ の範囲であった。 覆土なし：0.35～0.55 $\mu\text{Sv/h}$ の範囲であった。	週1回

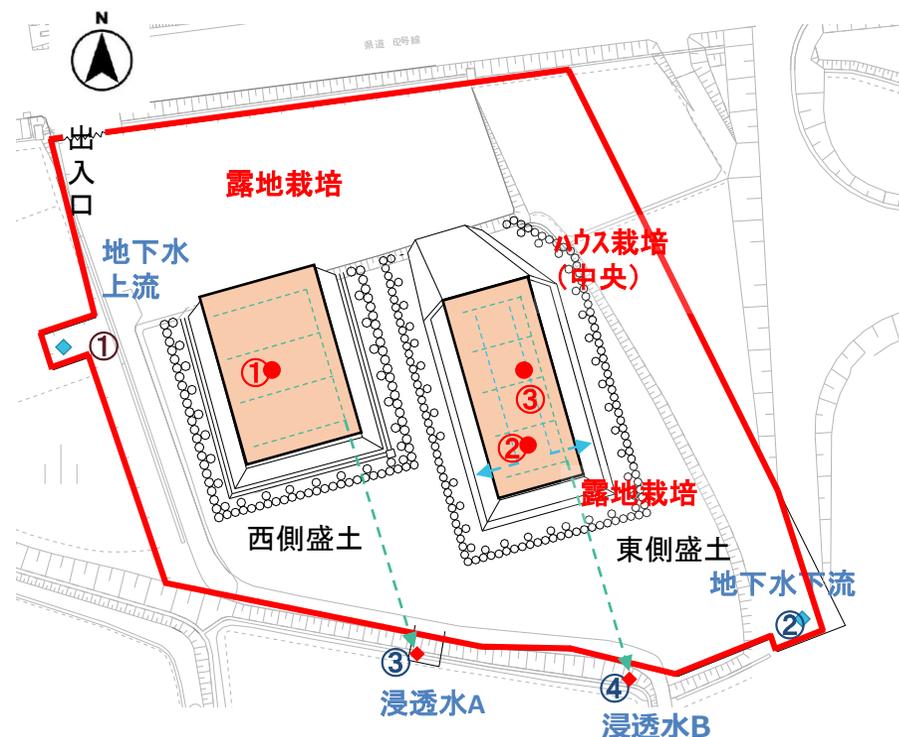
○空気中及び排水中の放射能濃度を測定し、安全性を確認した。

主な測定項目	測定期間	結果の概要	測定頻度
地下水(井戸)中の放射能濃度	2019年2月1日～2021年12月22日	全て検出下限値(1Bq/L)未満であることを確認した。	月1回
浸透水・暗渠排水中の放射能濃度	2019年11月25日～2022年2月24日	全て検出下限値(1Bq/L)未満であることを確認した。	放流毎
空気中の放射能濃度	2019年1月21日～2022年2月23日	全て検出下限値未満(Cs134: 2.0×10^{-9} Bq/cm ³ 、Cs137: 1.5×10^{-9} Bq/cm ³)であることを確認した。	月1回

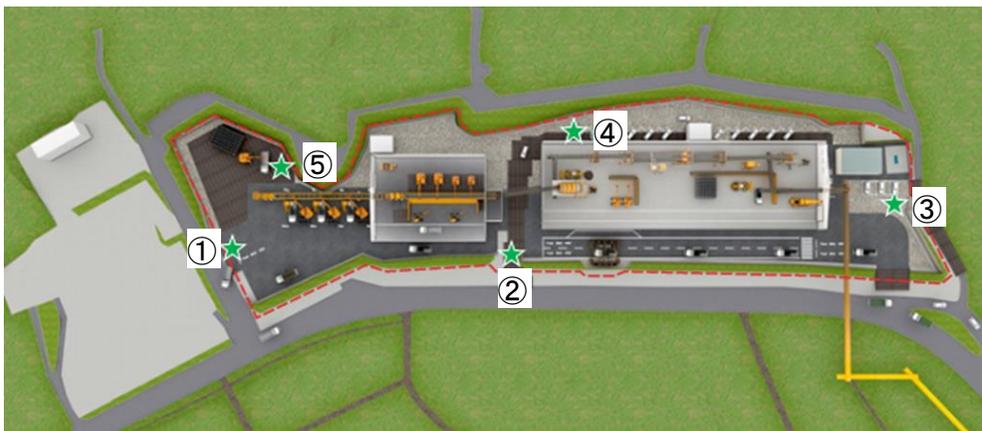
周辺環境の空間線量率測定点

主な測定項目	測定期間	結果の概要	測定頻度
空間線量率（周辺環境）	2021年4月16日～ 2022年3月25日	0.12～0.69 μ Sv/hの範囲であった。	週1回
空間線量率（作業環境）	2021年4月16日～ 2022年3月25日	0.07～0.16 μ Sv/hの範囲であった。	週1回

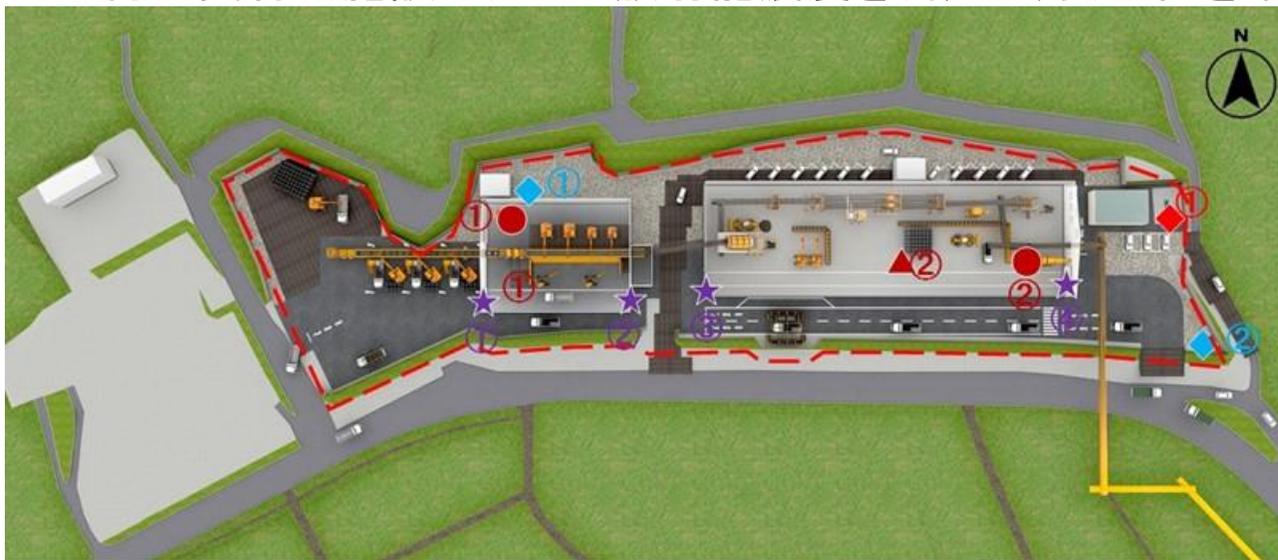
○再生資材化施設における放射能濃度を測定し、安全性を確認している。

主な測定項目	測定期間	結果の概要	測定頻度
地下水（井戸）中の放射能濃度	2021年4月6日～2022年3月8日	全て検出下限値（1 Bq/L）未満であることを確認した。	月1回
排水中の放射能濃度	2021年4月30日～2022年3月8日	全て検出下限値（1 Bq/L）未満であることを確認した。	月1回
空気中の放射能濃度	2021年4月8日～2022年3月9日	Cs134は検出下限値（ 1.0×10^{-7} Bq/cm ³ ）未満～ 3.6×10^{-7} Bq/cm ³ 、Cs137は検出下限値（ 1.0×10^{-7} Bq/cm ³ ）未満～ 9.4×10^{-6} Bq/cm ³ の範囲であり、基準（Cs134の濃度/ 2×10^{-3} + Cs137の濃度/ $3 \times 10^{-3} \leq 1$ ）を下回った。	月1回
排気中の放射能濃度	2021年4月28日～2022年3月16日	全て検出下限値未満（ろ過部0.2 Bq/m ³ 、ドレン部0.5 Bq/m ³ ）であることを確認した。	月1回

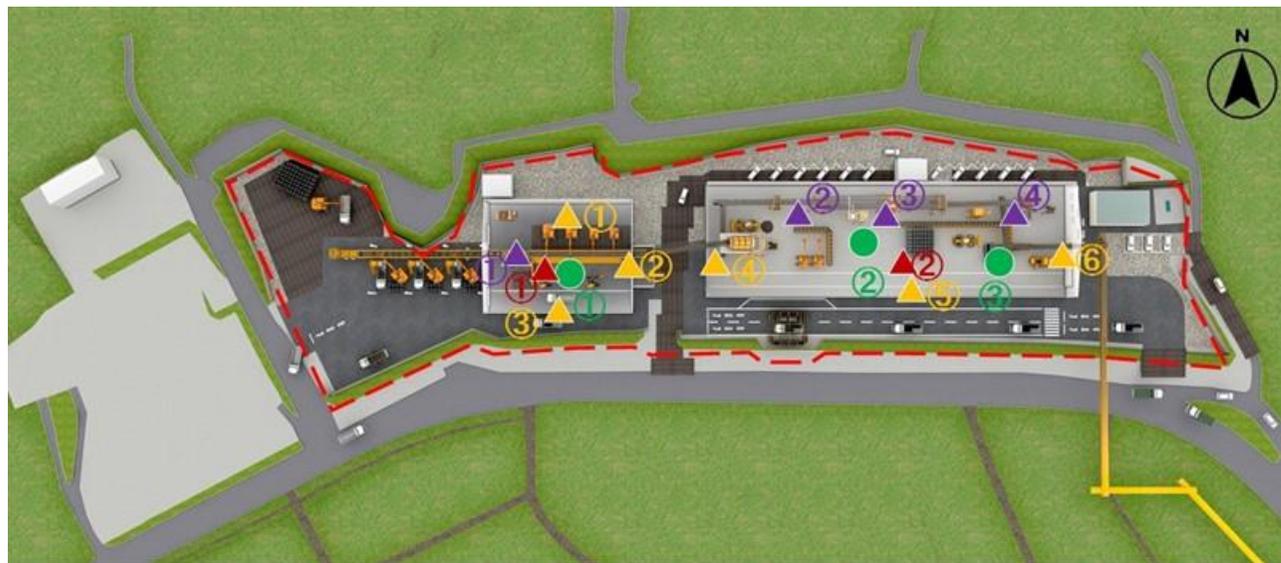
○再生資材化施設における粉じん濃度と表面を測定し、安全性を確認している。

主な測定項目	測定期間	結果の概要	測定頻度
粉じん濃度	2021年4月9日～2022年3月9日	最大値は4.64mg/m ³ であり、高濃度粉じん作業（10mg/m ³ 超）に該当しない。	月1回
表面汚染密度	2021年4月23日～2022年3月5日	全て検出下限値未満（0.68Bq/cm ² ）であることを確認した。	月1回

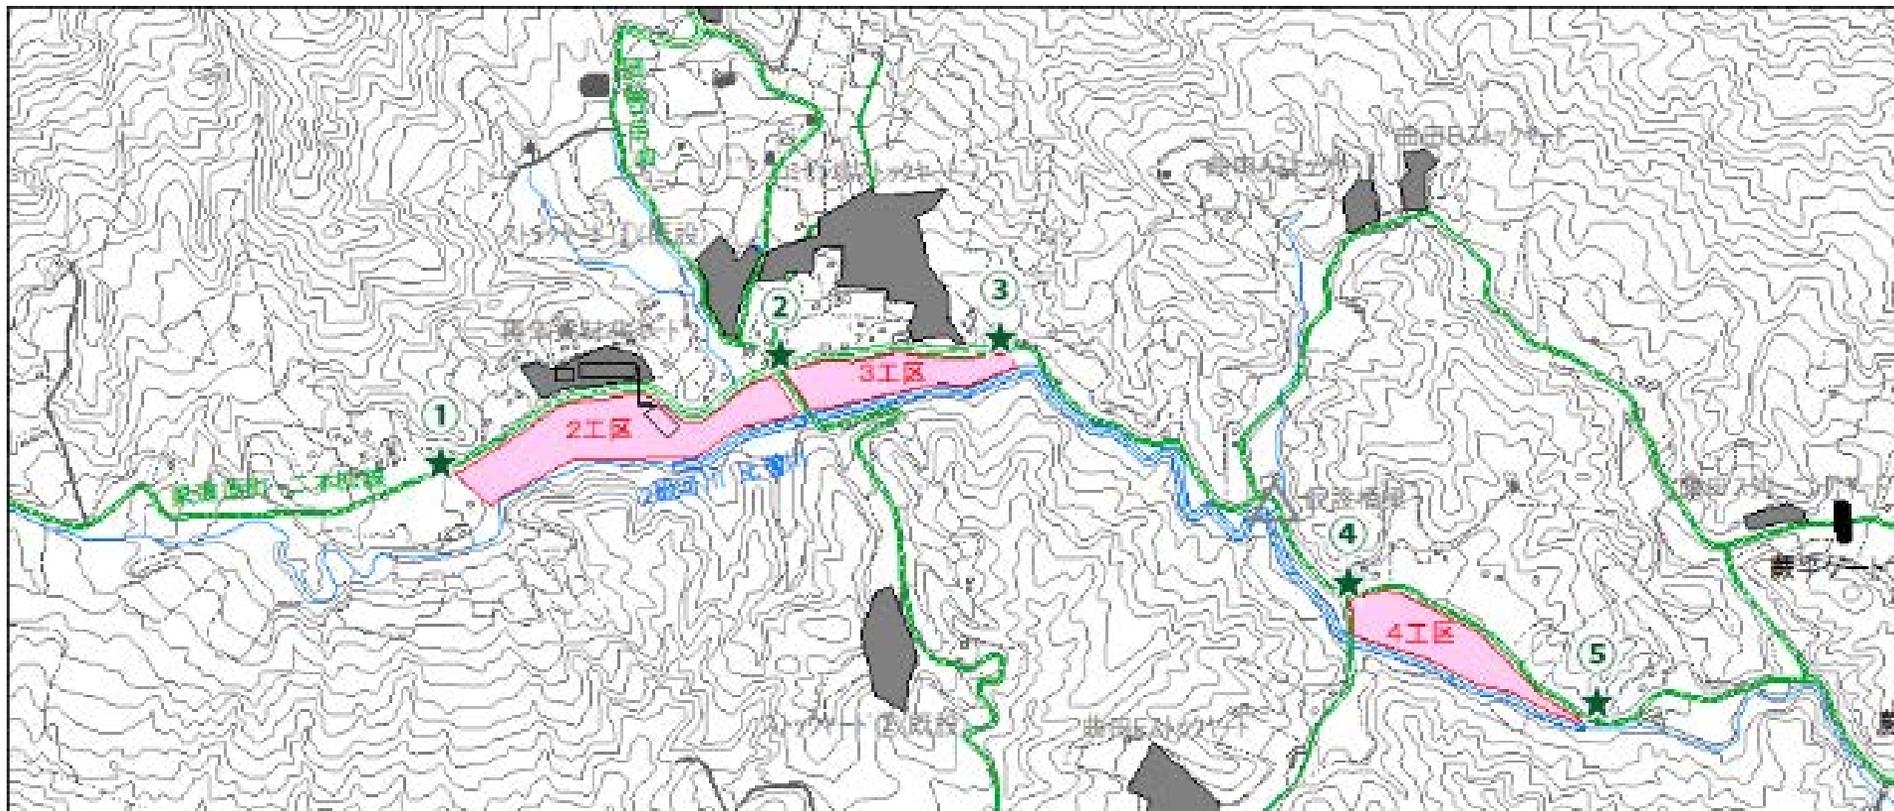
○農地盛土等工事時における空間線量率を測定し、安全性を確認している。

主な測定項目	測定期間	結果の概要	測定頻度
空間線量率（周辺環境）	2021年4月 2日～2022年3月25日	0.26～1.32 μ Sv/hの範囲であった。	週1回

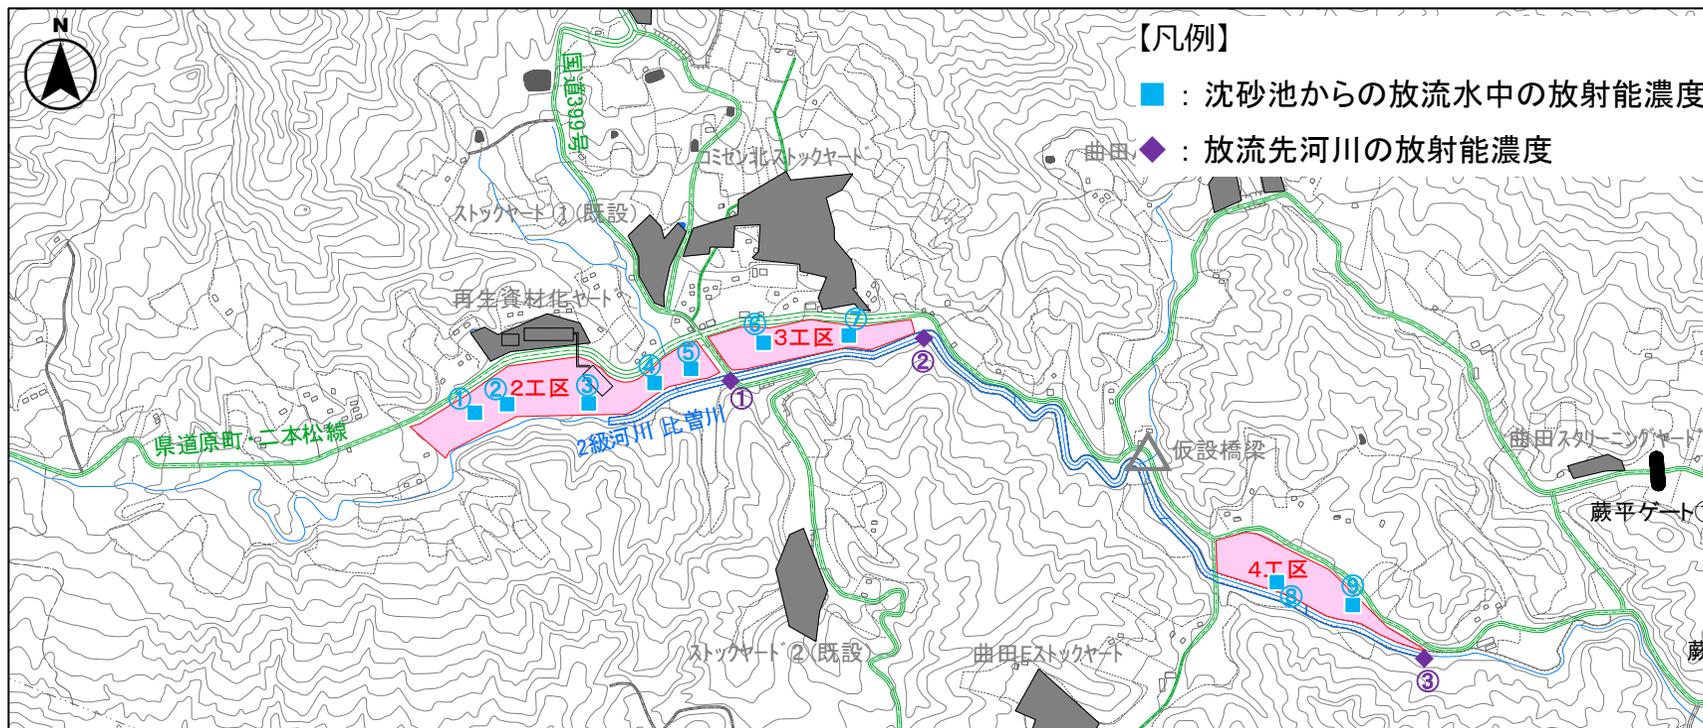
○農地盛土等工事時における放流水の放射能濃度を測定し、安全を確認している。

主な測定項目	測定期間	結果の概要	測定頻度
沈砂池からの放流水中の放射能濃度	2021年4月 1日～2022年3月31日	Cs134は全て検出下限値（1 Bq/L）未満、Cs137は検出下限値（1 Bq/L）未満～6.2Bq/Lの範囲であり、基準（Cs134の濃度/60+Cs137の濃度/90 \leq 1）を下回った。	放流の都度
放流先河川の放射能濃度	2021年4月27日～2022年3月10日	全て検出下限値（1 Bq/L）未満であることを確認した。	月 1回

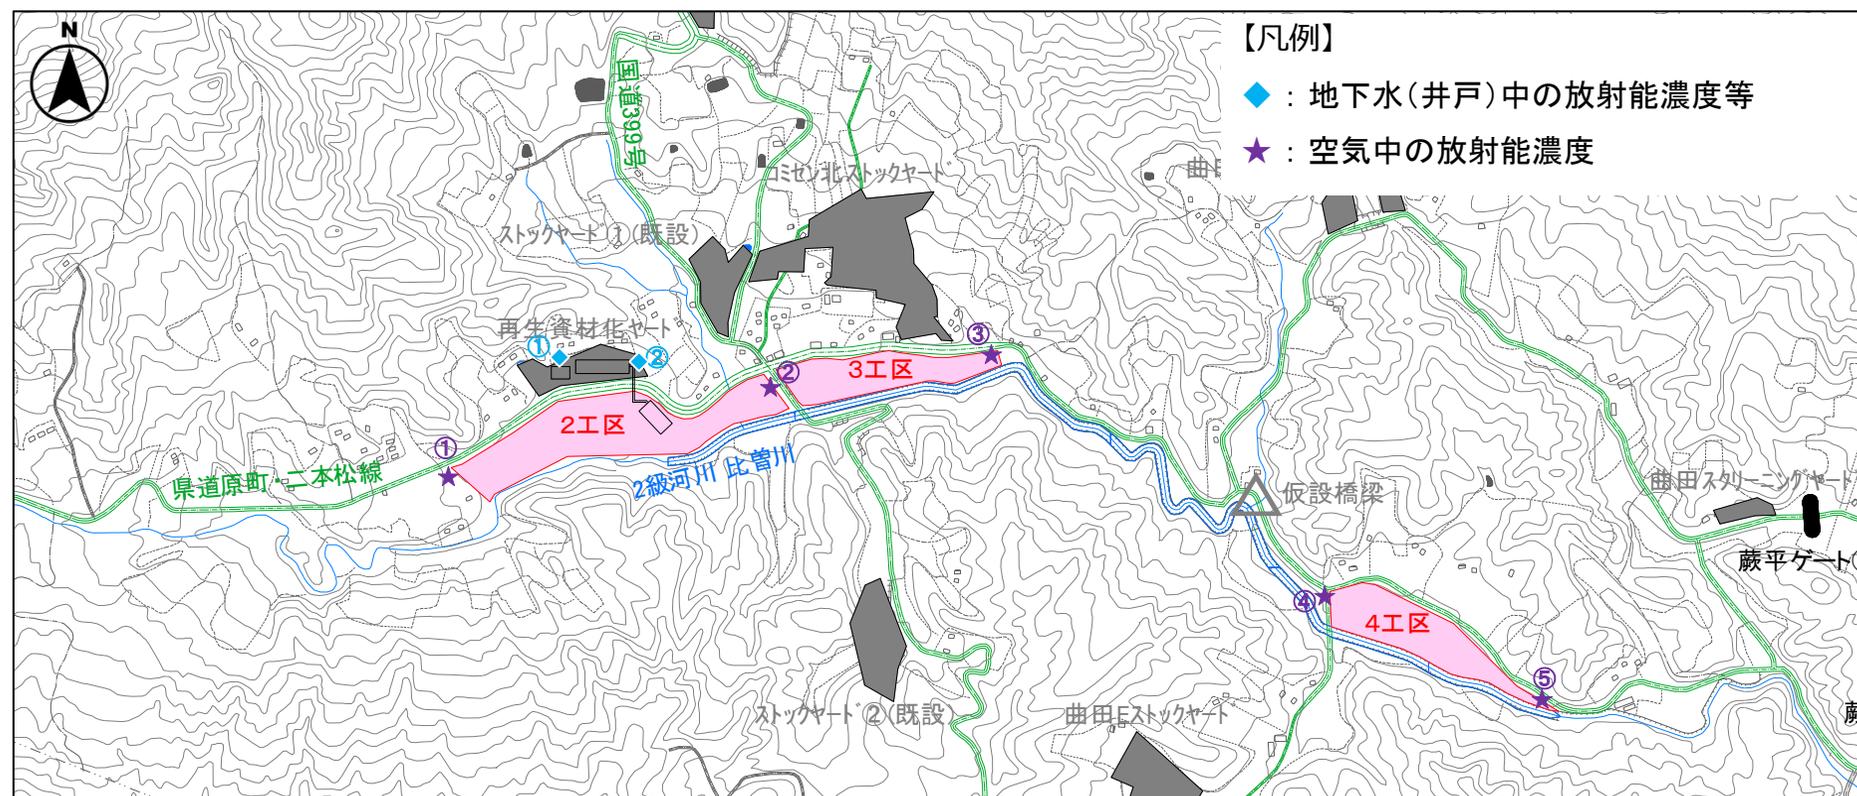
○農地盛土等工事時における空气中・地下水の放射能濃度を測定し、安全を確認している。

主な測定項目	測定期間	結果の概要	測定頻度
地下水(井戸)中の放射能濃度	2021年4月6日～2022年3月8日	全て検出下限値(1 Bq/L)未滿であることを確認した。	月1回
空气中の放射能濃度	2021年9月22日～2022年3月16日	全て検出下限値未滿(Cs134: 1.0×10^{-7} Bq/cm ³ 、Cs137: 1.0×10^{-7} Bq/cm ³)であることを確認した。	月1回

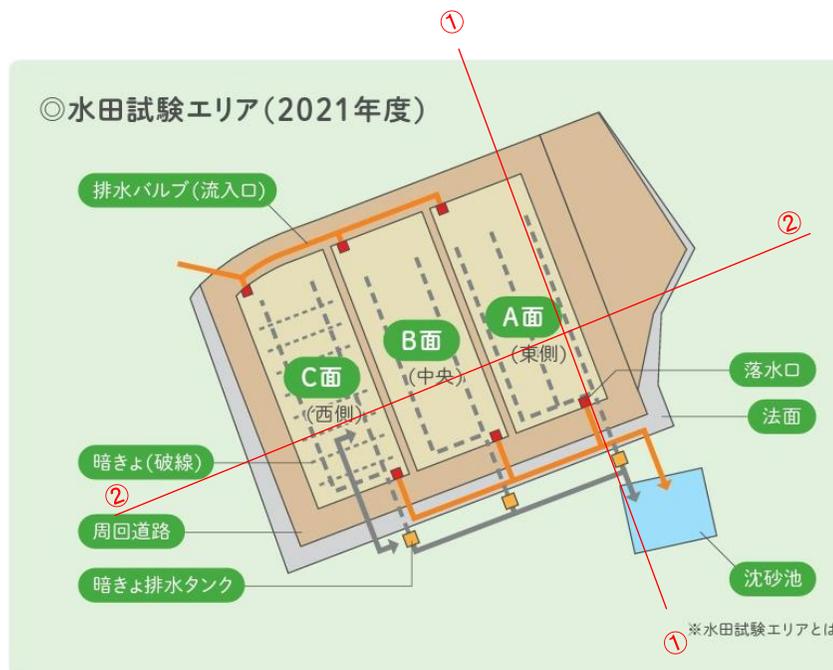
①-①断面

○水田試験の農地の構造を以下に示す。

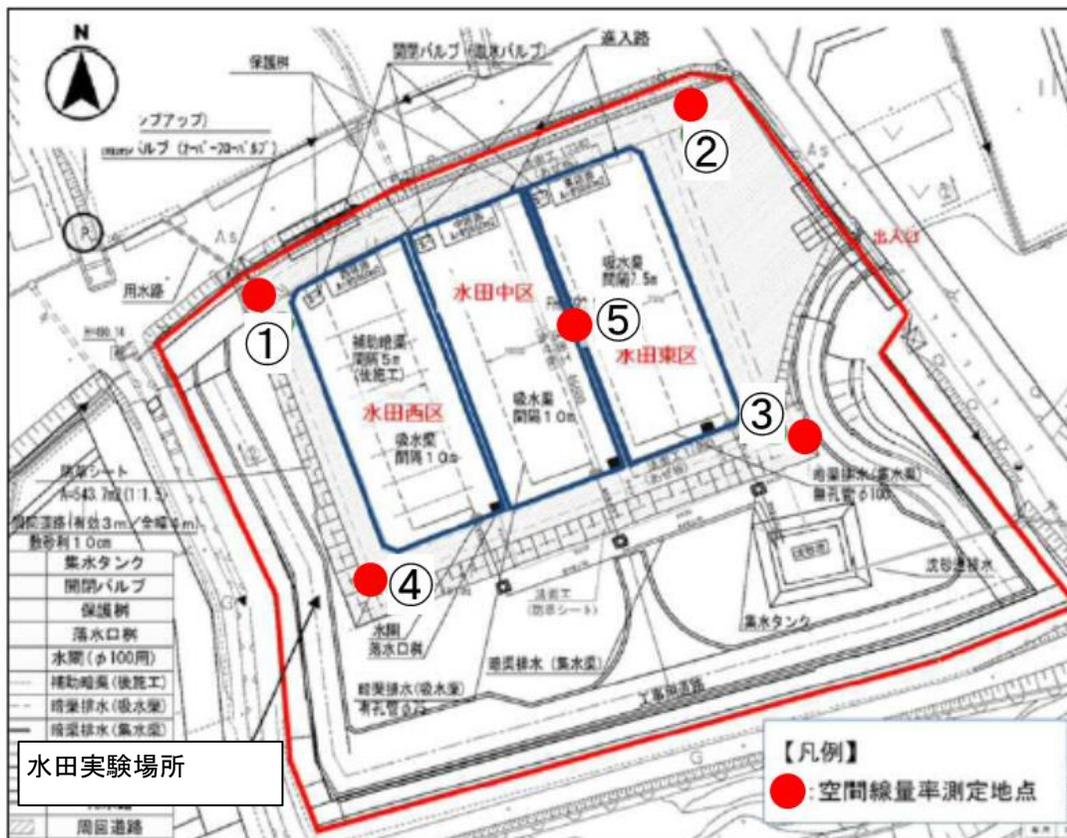
空間線量率測定地点位置図（水田試験エリア）

主な測定項目	測定期間	結果の概要	測定頻度
空間線量率	2021年6月17日～2022年3月24日	0.13～0.44 μ Sv/hの範囲であった。	週1回

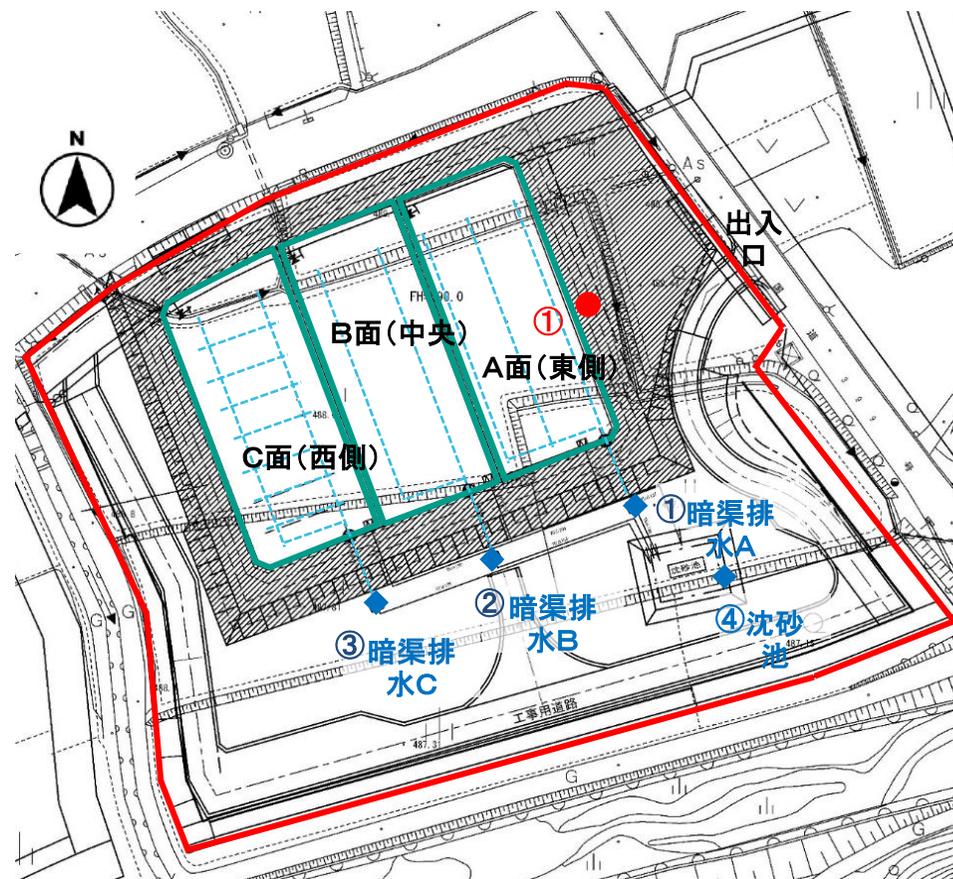
○水田試験場所における放射能濃度を測定し、安全性を確認している。

主な測定項目	測定期間	結果の概要	測定頻度
浸透水、暗渠排水中放射能濃度	2021年6月14日～2021年10月18日	全て検出下限値（1Bq/L）未満であることを確認した。	放流毎
空気中の放射能濃度	2021年6月24日～2021年12月16日	全て検出下限値未満（Cs134： 1.8×10^{-9} Bq/cm ³ 、Cs137： 1.4×10^{-9} Bq/cm ³ ）であることを確認した。	月1回

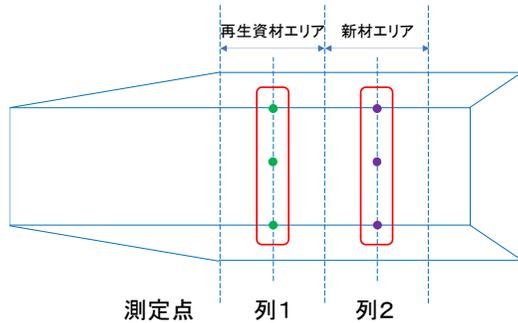
盛土における空間線量率の測定点

- 2017年8月末に盛土が完成。2017年9月以降、試験盛土の撤去工開始(2021年8月半ば)前まで、試験盛土上の空間線量率を右図の位置で測定。
- 再生資材エリア及び新材エリアの測定点の平均値の時系列をグラフ化(下図)。
- 空間線量率は概ねバックグラウンドの空間線量率と同等の $0.05 \sim 0.07 \mu\text{Sv/h}$ であり、その変動は、敷地境界における空間線量率(概ね $0.04 \sim 0.09 \mu\text{Sv/h}$)の範囲内である。
- 測定期間: 2017年9月～2021年8月上旬

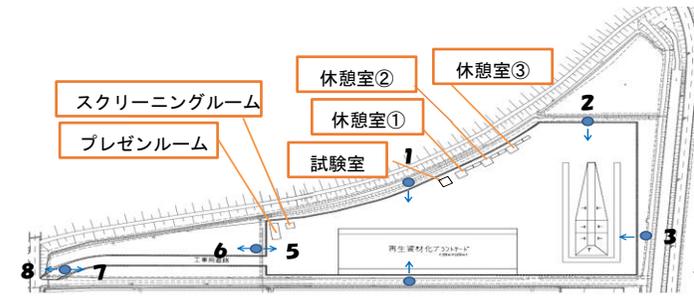
空間線量率の測定位置及び測定方向
(図は2017年8月までの実証ヤード平面図)

- NaIシンチサーベイメータにより、6地点（のべ8方向）での測定を実施。
- 片付工を完了した2017年10月以降は測定頻度を週1度程度、2020年4月以降は測定頻度を月2度程度、試験盛土の撤去工を開始した2021年8月半ば以降は測定頻度を毎日（但し休工日を除く）として測定を実施。（いずれも測定位置は変更なし）
- 除去土壌搬入・破袋開始前から空間線量率の変動幅は概ね0.04~0.09 $\mu\text{Sv/h}$ である。2020年9月に固定点No. 1で0.13 $\mu\text{Sv/h}$ を示したが、それ以降、2021年8月半ばの試験盛土の撤去工開始以降も含め、他地点の測定値およびその後の固定点No. 1の測定値はこれまでと同じレベルで推移している。
- 測定期間：2017年2月~2021年12月

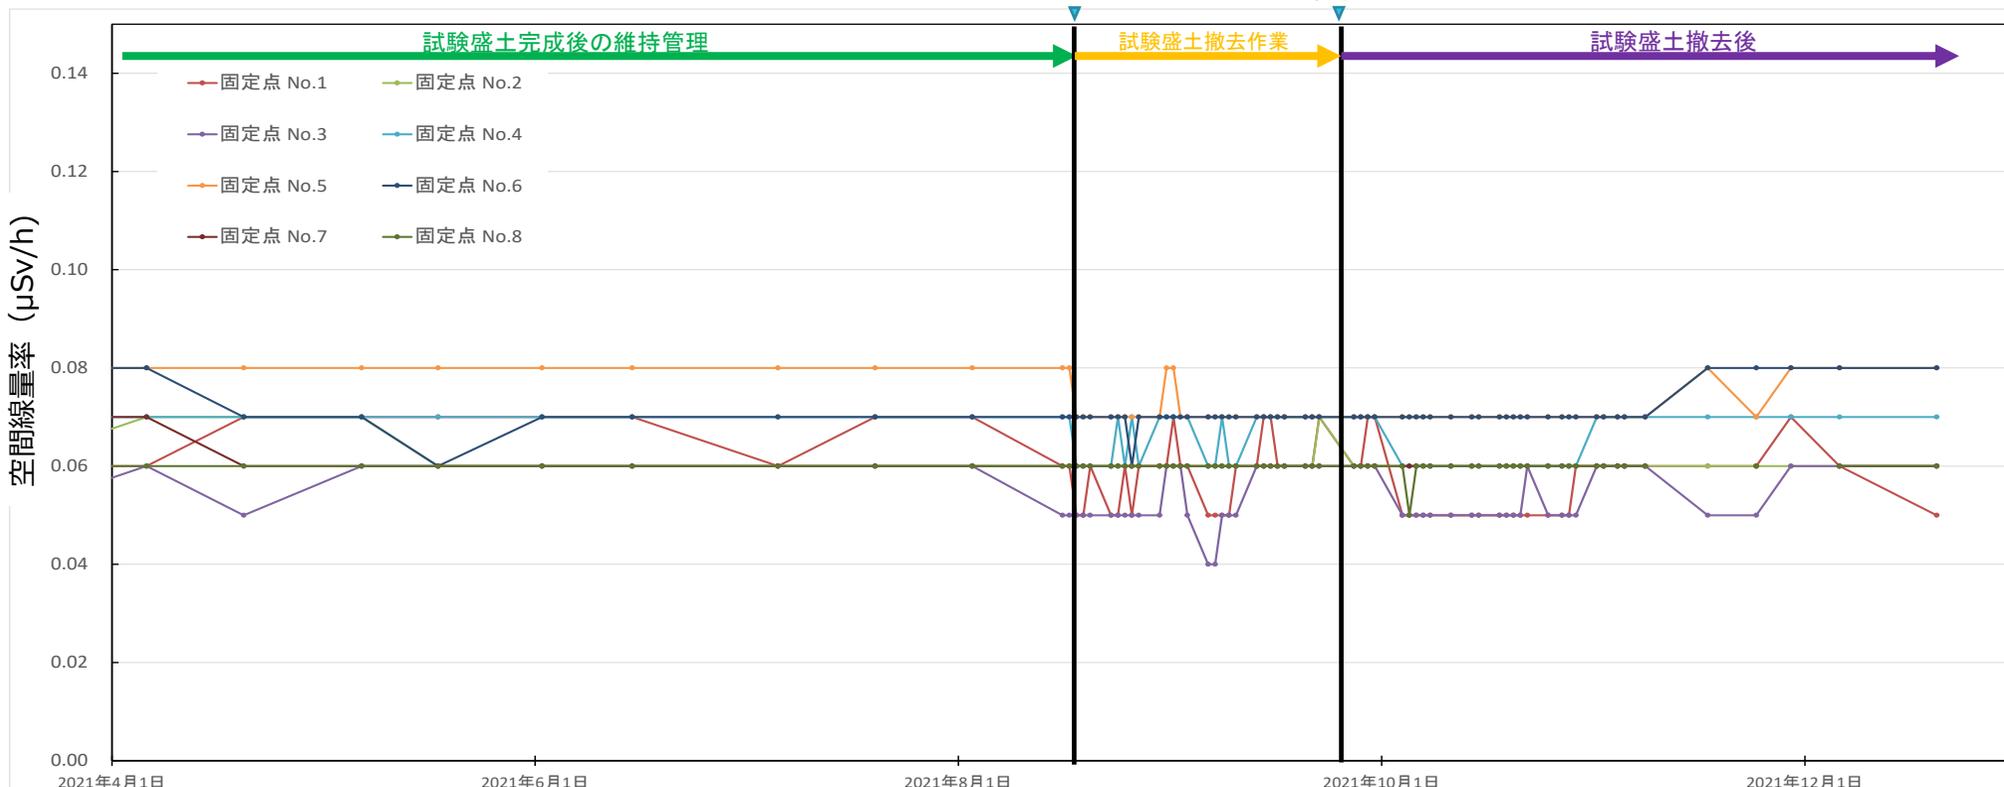
敷地境界 空間線量率

- 試験盛土完成後の維持管理期間中の空間線量率の変動幅は概ね $0.04 \sim 0.09 \mu\text{Sv/h}$ の範囲であり(但し、下図は2021年4月以降のみをグラフ化しているため $0.05 \sim 0.08 \mu\text{Sv/h}$ の範囲)、それに対して、試験盛土撤去中は $0.04 \sim 0.08 \mu\text{Sv/h}$ の範囲、試験盛土撤去後は $0.05 \sim 0.08 \mu\text{Sv/h}$ の範囲であり、試験盛土の撤去前／撤去中／撤去後を通じて大きくは変動していない。

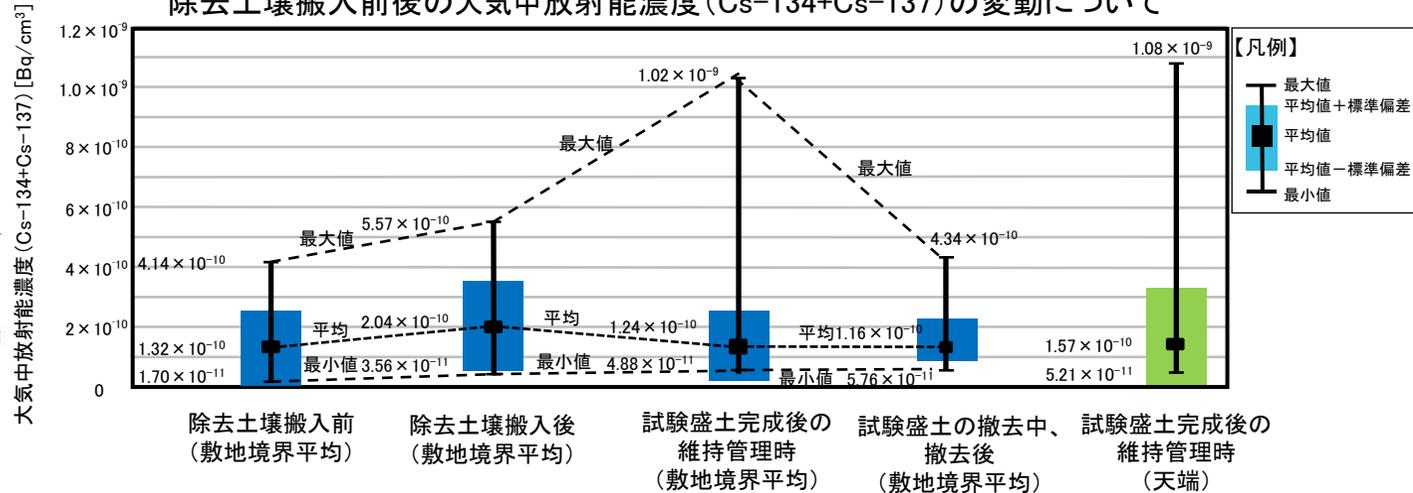
大気中放射能濃度の測定結果(検出下限値を超える測定値の範囲)

- ダストサンプラーにより吸引・捕集したダストを、Ge半導体検出器分析により放射能濃度測定。
- 基本的に1週間連続吸引したダストを1検体とし、検出下限値が概ね $5 \times 10^{-11} \text{Bq/cm}^3$ 程度以下となるよう、Ge半導体検出器による分析時間数を設定。
- 片付工終了後の2017年10月以降の試験盛土維持管理時は、測定を1ヶ月1検体とし、また、採取場所に盛土天端の再生材エリア中央(図中赤丸)を追加。
- 試験盛土の撤去工を開始した2021年8月半ば以降は、測定を基本的に1週間(但し、施工日である5日間)あたり1検体とした。
- 敷地境界では、大気中放射能濃度は除去土壌搬入前から盛土完成以降、2021年8月半ばの試験盛土の撤去工開始以降も含め、大きくは変動していない。また、盛土天端では、敷地境界における測定結果と同程度である。

除去土壌搬入前後の大気中放射能濃度(Cs-134+Cs-137)の変動について
