福島県(中間貯蔵施設)内での 道路盛土実証事業の実施状況

2024年12月26日

環境省環境再生・資源循環局

道路盛土実証事業の概要

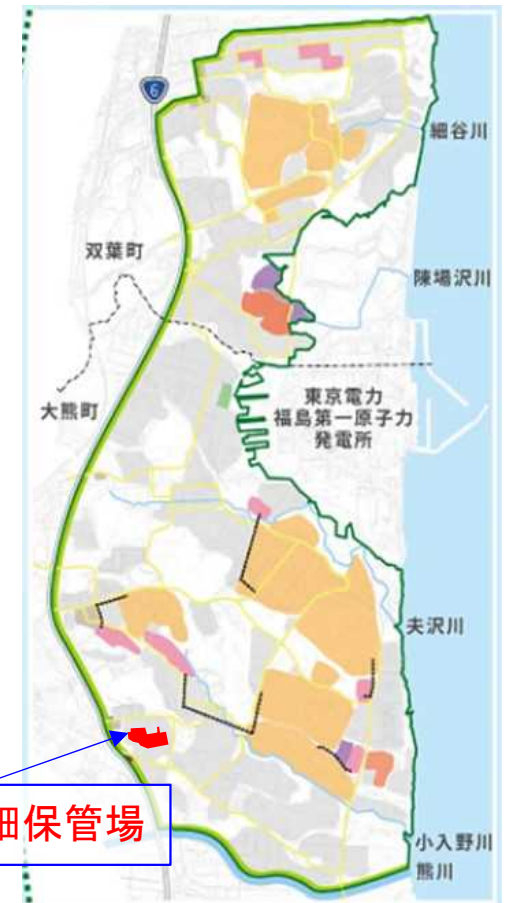
構造イメージ

- 実施場所 中間貯蔵施設内
- 構造物の種類 一般的な道路規格として、3種2級(交通量4千~2万台/日)の歩道付きの構造
- 放射能濃度が平均約6,400Bq/kgの除去土壌を約2,700m³使用

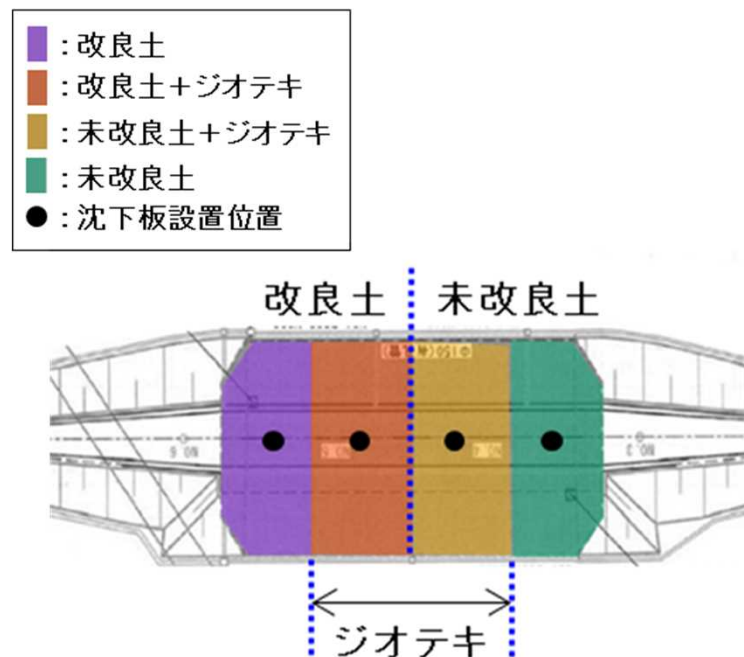
- 道路盛土実証事業では比較のため4つの区分(「改良土」、「改良土+ジオテキ」、「未改良土+ジオテキ」、「未改良土」)を設定した。
 - 改良土: 施工性(トラフィカビリティ)を改善するため、コーン指数1,200kN/m²以上を目標として品質調整※を実施した除去土壌。
 - 改良土+ジオテキ: 改良土をジオテキスタイルで補強。
 - 未改良土+ジオテキ: 除去土壌をジオテキスタイルで補強。
 - 未改良土: 除去土壌。
- ※品質調整の内容
- ・重量比で30%のスラグ、15kg/m³の生石灰を添加。

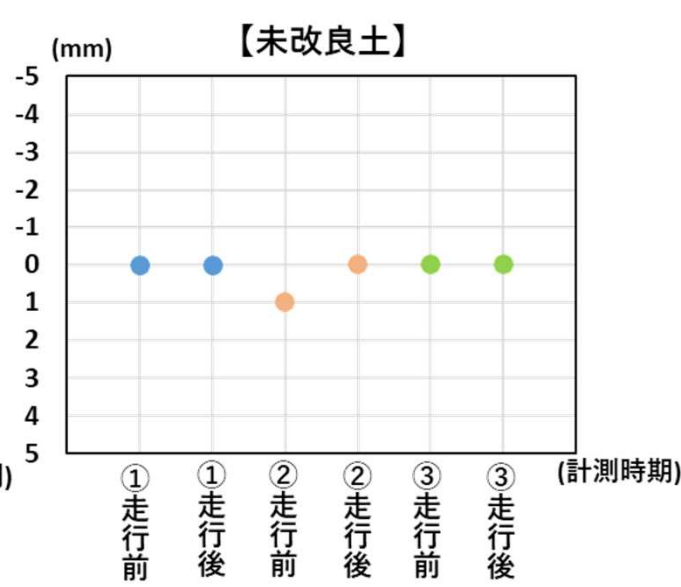
■ 車両走行前後の沈下量は1mm程度であり、車両の走行による沈下の影響は確認されなかった。

- ① 総重量約10t (7月23日)
- ② 総重量約20t (7月24日)
- ③ 総重量約25t (10月29日)

※ 沈下量は①走行前の沈下量を0とした時の値。

※ ③走行前、③走行後の値は②総重量約20t走行後から③総重量約25t走行前までの期間の下表に示す自然沈下による沈下量を差し引いた値。

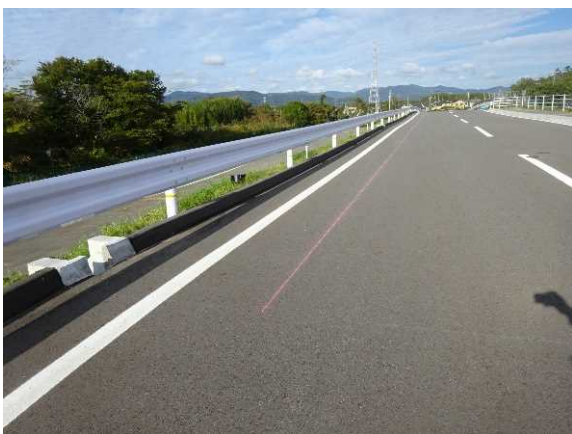
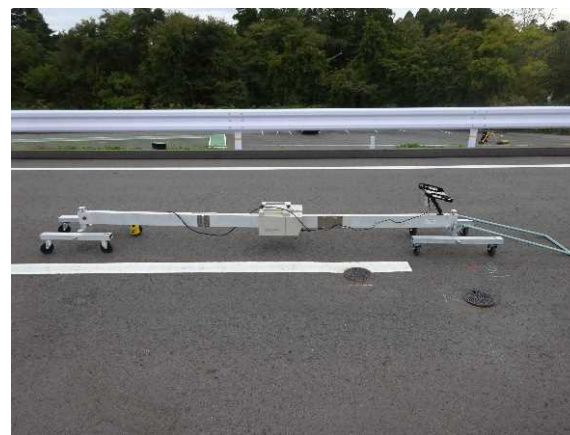
【3mプロフィールメーター】

- 3mプロフィールメーターにより、外側線内側から65cmの位置において、1.5mごとに凹凸量を測定。
- 舗装路面と想定平坦路面（路面を平坦となるように補正した場合に想定される舗装路面）との高低差の標準偏差（路面平坦性）を算出。

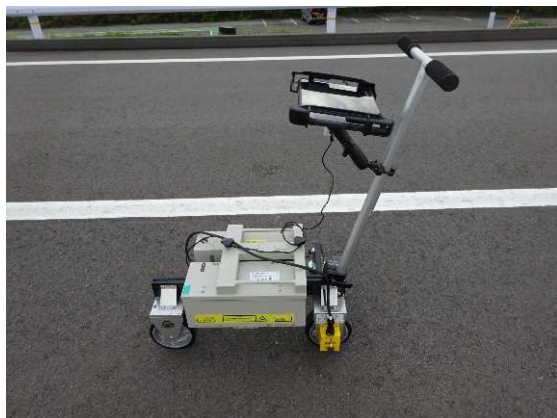
【マルチロードプロファイラ(MRP)】

■ 舗装調査・試験法便覧(公益社団法人 日本道路協会) にもとづき、MRP(マルチロードプロファイラ; 多目的路面性状計測装置)を用いて、横断方向のわだち掘れを測定した。

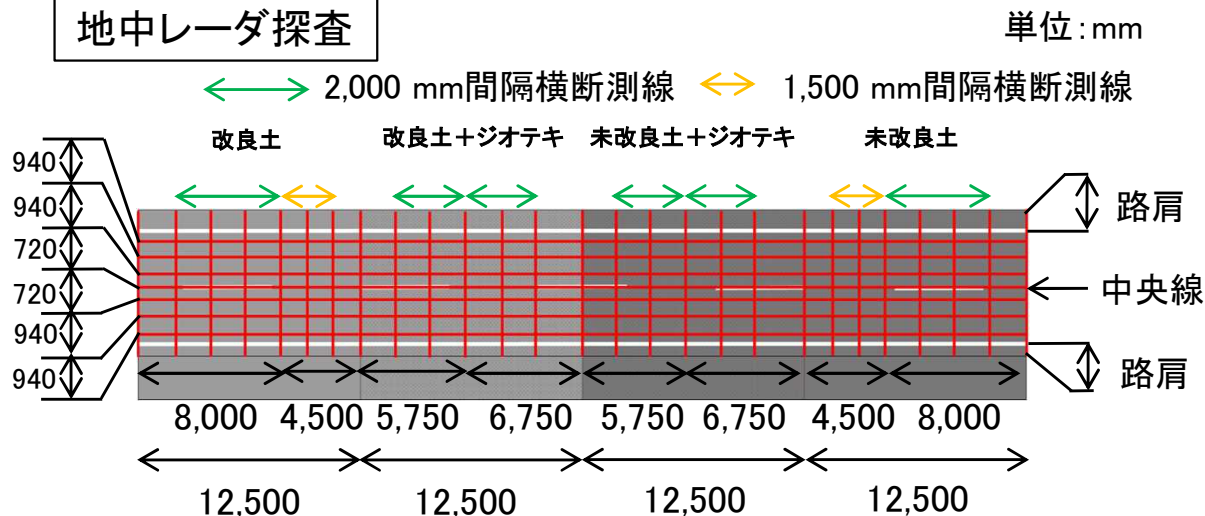
地中レーダ探査

■ 物理探査は、それぞれ下図の位置で計測。

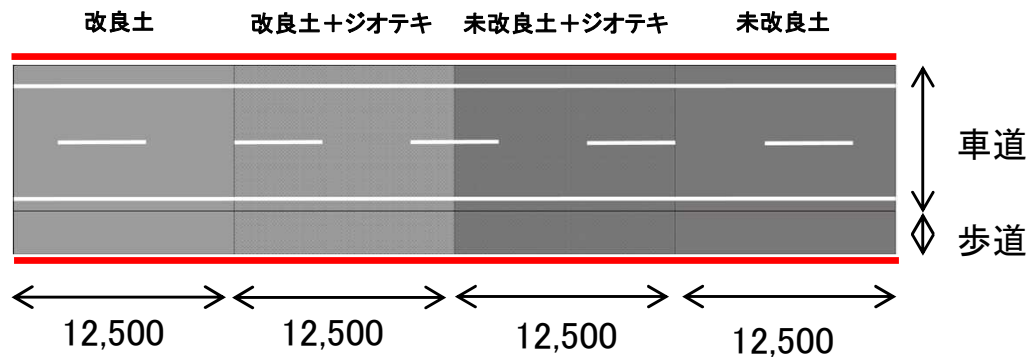
電気探査

舗装部外、法肩で測定
