# 中間貯蔵施設内で発生した漏水事案について

令和3年12月  
環境省

## 2021年8月24日に発生した事案

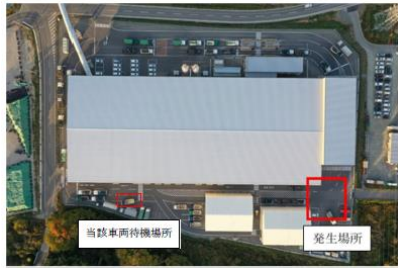
## 8月24日に発生した事案の位置図

③のシートはがし後に受入・分別施設外周を走行していたところ荷台のフレコンが変形し、カーブした際にフレコンの口から漏水が発生、その後に路上清掃実施

- ・フレコンが液状化して、水が染み出した
- ・スピードが出ていたと推測される
