中間貯蔵施設事業において
発生した事例と対応等について
(2018年11月環境安全委員会報告以降)

2019年3月

環境省

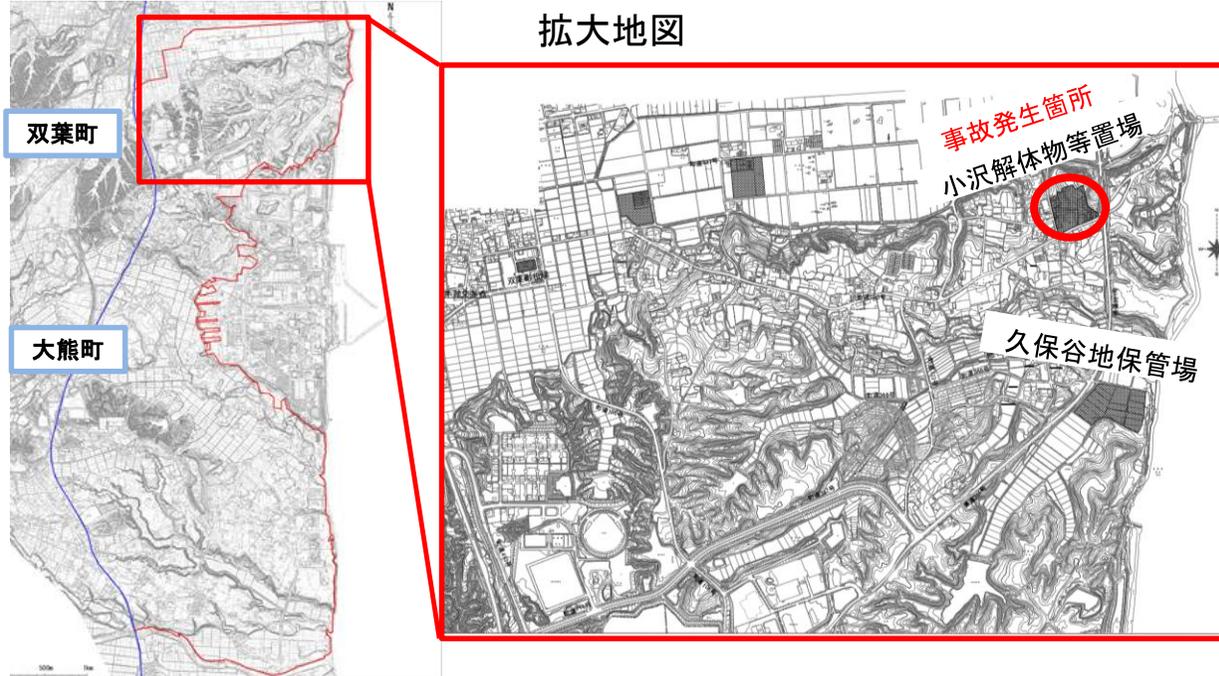
拡大地図

伐採した倒木の下敷きとなって作業員が発見された事故

- 解体物等置場（施設整備の際に発生する家屋解体材や伐採木等を仮置きするための置場）を整備するために、チェーンソーでカシの木（胸高直径約60cm、高さ約15m）を伐倒した。
- その後、昼休憩時に集草作業を行う予定の被災者（64歳女性）が不在だったため、付近を捜索したところ、樹木の下敷きになっている被災者を発見（意識なし）。救急車で病院に搬送したが、死亡が確認された。

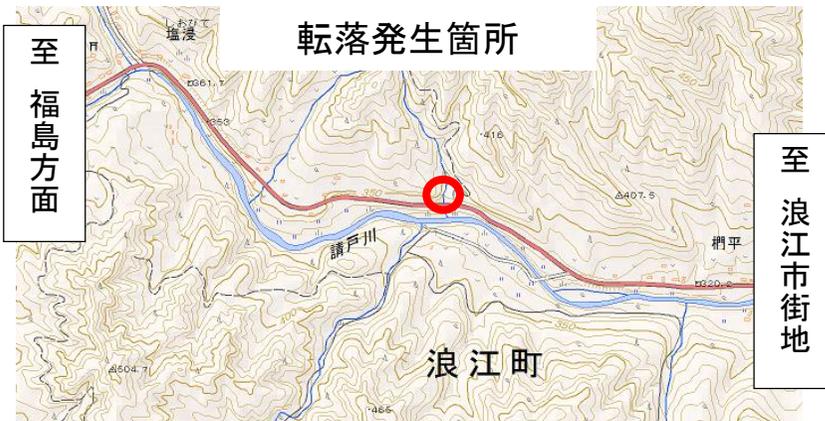
除去土壌の輸送車両が道路脇に転落した事故 2019年3月4日 13時01分頃 <清水JV>

- 福島市渡利地区仮置場から中間貯蔵施設に向かっていた除去土壌（大型土のう袋5袋）を積んだ輸送車両が、国道114号沿い（浪江町大字赤宇木地内）において脱輪したのち道路脇に転落し、車両に積載していた大型土のう袋5袋が落下した。
- 4袋は3月4日中に、1袋は3月5日に回収し、中間貯蔵施設に搬入した。
- 3月5日に回収した1袋については2箇所損傷が確認された。1箇所は幅約15cmにわたり土のう袋が内袋まで裂け、内容物が見える状態であった。もう1箇所は、幅約1mにわたり外袋が裂けていたが、内袋には損傷は見られなかった。除去土壌が周辺に漏出した形跡は確認できなかった（目視による）。
- 当該車両近傍（ $0.8\sim 1.4\mu\text{Sv/h}$ ）及び国道114号路肩（ $2.6\mu\text{Sv/h}$ ）の空間線量率は、いずれの地点も損傷した1袋の回収前後で変化はなかった。
- 転落場所は沢になっており、4袋を回収後、上流と下流の水を分析したところ、いずれも 1Bq/L 未満であった。
