中間貯蔵施設事業において 発生した事例と対応等の詳細 (2018年11月環境安全委員会報告以降)

2019年3月

環境省

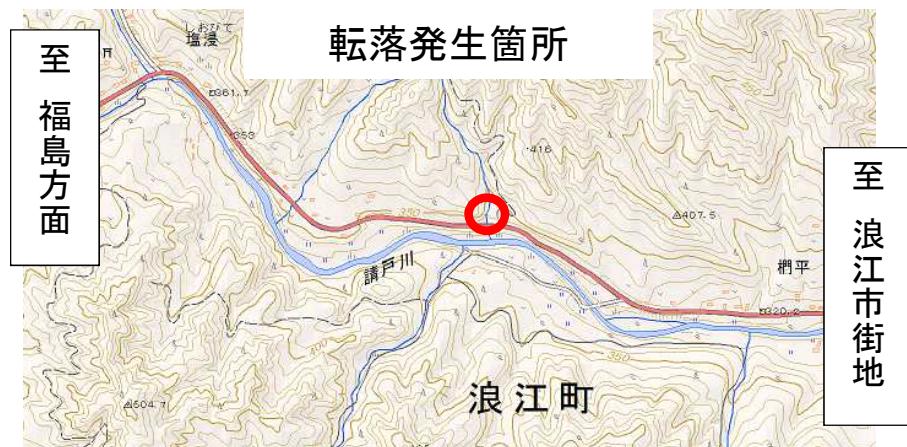
除去土壤の輸送車両が道路脇に転落した事故 2019年3月4日 13時01分頃 <清水JV>

- 福島市渡利地区仮置場から中間貯蔵施設に向かっていた除去土壤（大型土のう袋5袋）を積んだ輸送車両が、国道114号沿い（浪江町大字赤宇木地内）において脱輪したのち道路脇に転落し、車両に積載していた大型土のう袋5袋が落下した。
- 4袋は3月4日中に、1袋は3月5日に回収し、中間貯蔵施設に搬入した。
- 3月5日に回収した1袋については2箇所の損傷が確認された。1箇所は幅約15cmにわたり土のう袋が内袋まで裂け、内容物が見える状態であった。もう1箇所は、幅約1mにわたり外袋が裂けていたが、内袋には損傷は見られなかった。除去土壤が周辺に漏出した形跡は確認できなかった（目視による）。
- 当該車両近傍（0.8～1.4 $\mu\text{Sv}/\text{h}$ ）及び国道114号路肩（2.6 $\mu\text{Sv}/\text{h}$ ）の空間線量率は、いずれの地点も損傷した1袋の回収前後で変化はなかった。
- 転落場所は沢になっており、4袋を回収後、上流と下流の水を分析したところ、いずれも1Bq/L未満であった。

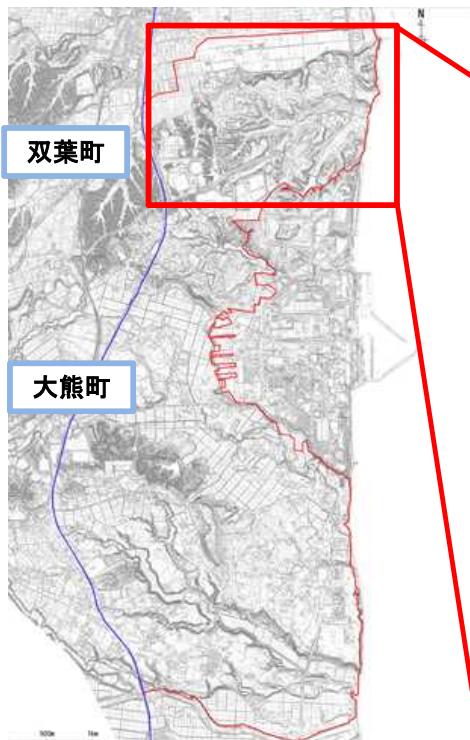
事故発生状況図

2019年2月4日 11時45分頃 <安藤・間JV>

- 解体物等置場(施設整備の際に発生する家屋解体材や伐採木等を仮置きするための置場)を整備するために、チェーンソーでカシの木(胸高直径約60cm、高さ約15m)を伐倒した。
- その後、昼休憩時に集草作業を行う予定の被災者(64歳女性)が不在だったため、付近を捜索したところ、樹木の下敷きになっている被災者を発見(意識なし)。救急車で病院に搬送したが、死亡が確認された。
