中間貯蔵施設事業において 発生した事例と対応等の詳細 (2021年10月環境安全委員会報告以降)

2022年3月

環境省

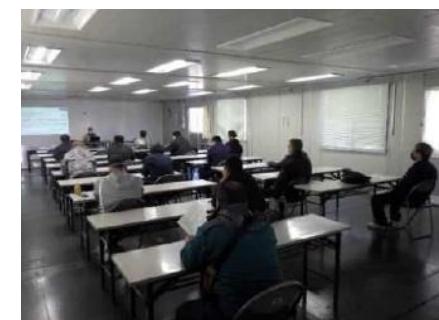
緊急安全教育(再発防止周知会)

- 「交通安全の取組の徹底について」事務連絡を発出。
- 緊急安全教育を実施し、事業の意義等を再度伝達。
- 万一、運転手が体調不良を感じた場合には、安全第一として一時停止し、休憩も可能なことを再度周知。
- 出庫前点呼時には運行管理者が運転手の持病等を踏まえた薬の服用状況など対話により体調確認を行うこと、仮置場ではJV職員が就寝・起床の時間を確認して十分な睡眠時間がとられているかを確認。
- 輸送経路を音声指示する車載端末に事故発生箇所等要所に音声案内を追加。

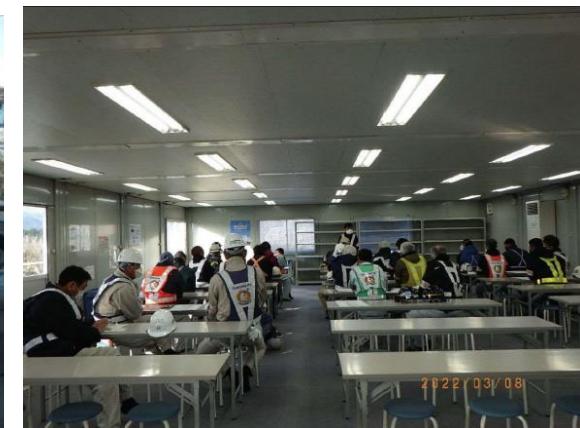
事故周知会

- 通勤前の体調チェックにおいて、異変を感じた場合は無理せず休むよう朝礼、連絡調整会議で改めて周知。
- 車内をきちんと整理した上、助手席に物を置かないよう朝礼、連絡調整会議で改めて周知。
- 忘れ物があっても作業ができるよう、各協力会社において、ヘルメット、トラチョッキ、腕章、長ぐつ等の予備を準備(JVにおいても、来客用のヘルメット等を貸出しができることを朝礼、連絡調整会議で周知。)。

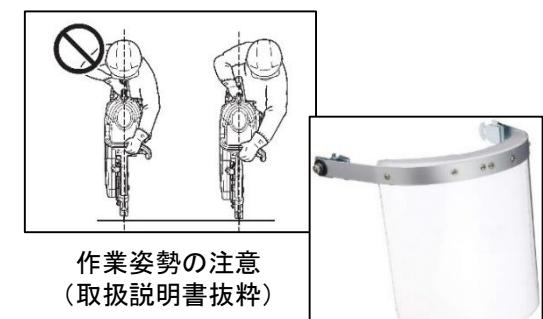
- ・ 双葉町内の土壤貯蔵施設で、作業員が集水枠をエンジンカッターで切断加工中、エンジンカッターがはね返った際、右頬付近に刃先が接触した。
- ・ 右眼窩底骨折、右頬骨骨折、軟部組織損傷と診断。

作業姿勢の注意
(取扱説明書抜粋)

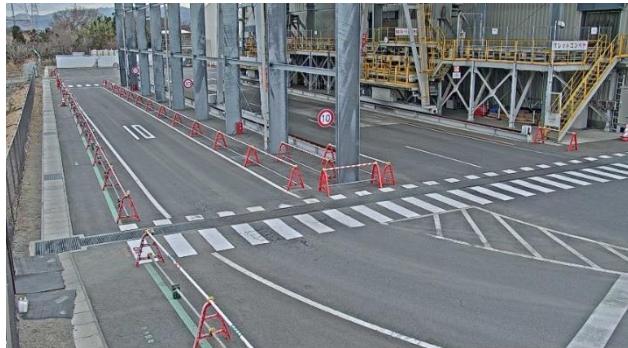
監視カメラ映像(大熊1工区)

- 輸送での全工程(積込みから荷下ろしまで)の漏水防止対策の徹底
 - 全ての受注者の現場代理人・安全担当が参加する中間貯蔵工事等協議会において、継続的に状況を確認して必要に応じて改善策等を実施するよう指導
- 漏水事案に係る事業者の受入・分別施設の詳細手順・情報共有の明確化
 - 漏水事案発生を想定した訓練の実施
 - 漏水防止及び漏水発生時に係る詳細手順書(情報共有含む)の策定
- 受入・分別施設における監視カメラの設置
 - 漏水事案発生現場の鹿島JVをはじめ4施設においてカメラを設置し、常時監視を開始。その他の稼働中の施設も順次導入中。
- 受入・分別施設における速度規制標識等を運転手の目線にあわせるよう改善
- 環境省監督職員及びJESCO委託監督員に対して、現場においての受注者との適切な対応の徹底のための工事監督業務の基礎・応用、コンプライアンス研修の実施
 - 2月～3月にWEBミーティング形式にて複数回実施

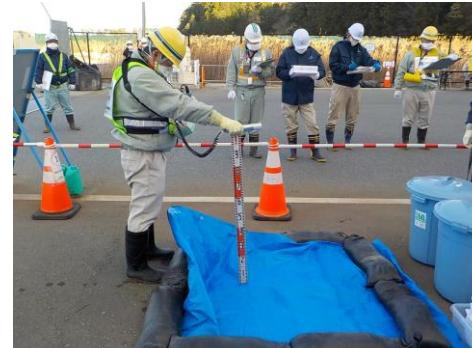
訓練の様子
