# 中間貯蔵施設事業において 発生した事例と対応等について (2021年3月環境安全委員会報告以降)

2021年10月  
環境省

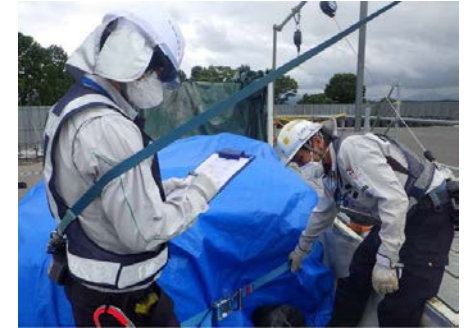
ダブルチェックをルール化

- 荷台の大型土のうは、吊り紐をラッシングベルトで固縛し一体化させていたが、作業員が単独で実施しており、ベルト締め付けが不十分であったため、液状化・変形した土のうが荷崩れして荷台からはみ出た。

- ラッシングベルトの締め付け具合の確認を作業員とJV職員（又は作業指揮者）でダブルチェックすることをルール化。

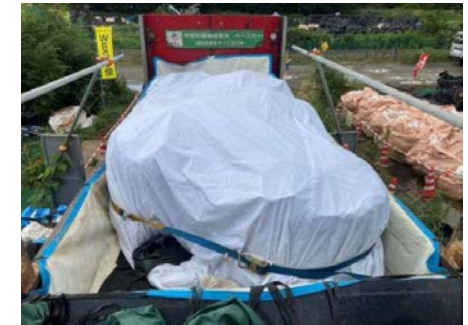
防水養生シートの固縛

- 荷台の大型土のうは、防水養生シートを土のうの下部まで差し込んで全体を覆うこととしていたが、作業員が単独で実施しており不十分であったため、変形・荷崩れした際に覆いが外れ、土のうの口から漏水した。

- 大型土のうが変形しても荷台から外にはみ出さないように、胴巻きラッシングベルトでの土のうと防水養生シートの固縛を追加。

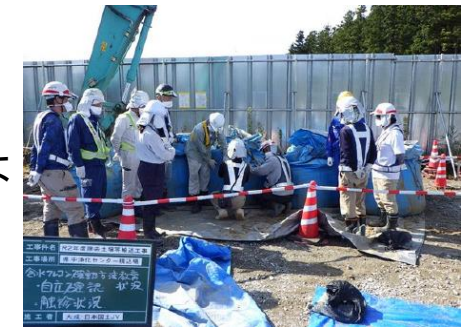
含水フレコン確認教育

- 保管場でのフレコンの含水確認について、はい崩しの際に、全て開封して目視、胴体を触診、自立形状を確認していたが、湿潤状態までは認識しておらず、結果、輸送中の振動により土のう内部が液状化し、浮水が発生するおそれがあるものを発見できなかった。

- 含水状況の低い湿潤土壤であっても、天日干しまたは含水した土のうの処理ルールに則った処理を実施。

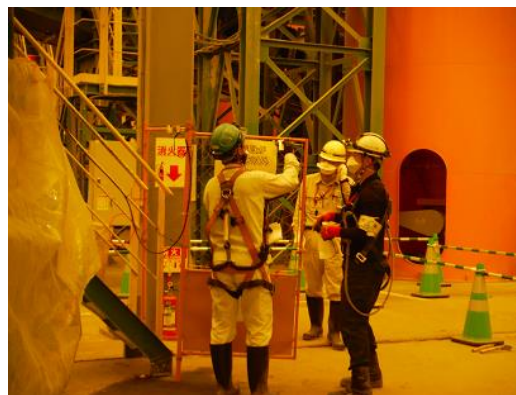
2人1組での作業へ変更

- ・ 清掃作業として立入る際、監視室に連絡して電源を遮断してベルコンを停止させた後、ゲートを解錠する手順となっていたが、被災者はそれを守らなかった。
- ・ 2人1組での作業が基本であったが、清掃作業を行う者が休みであったため、職長である被災者が1人作業を行った。

- ・ 施錠されたゲートの鍵はJV職員のみが保持・解錠することとした。
- ・ 可動部の清掃は2人1組での作業とし、責任者（正・副）を施錠されたゲートに掲示して明確にした。
- ・ ゲート開閉時に作動するパトライト回転灯を設置して周囲や監視室からも見える化を実施。
