福島県(中間貯蔵施設)内での 道路盛土実証事業の実施状況

2024年 1月19日

環境省環境再生・資源循環局

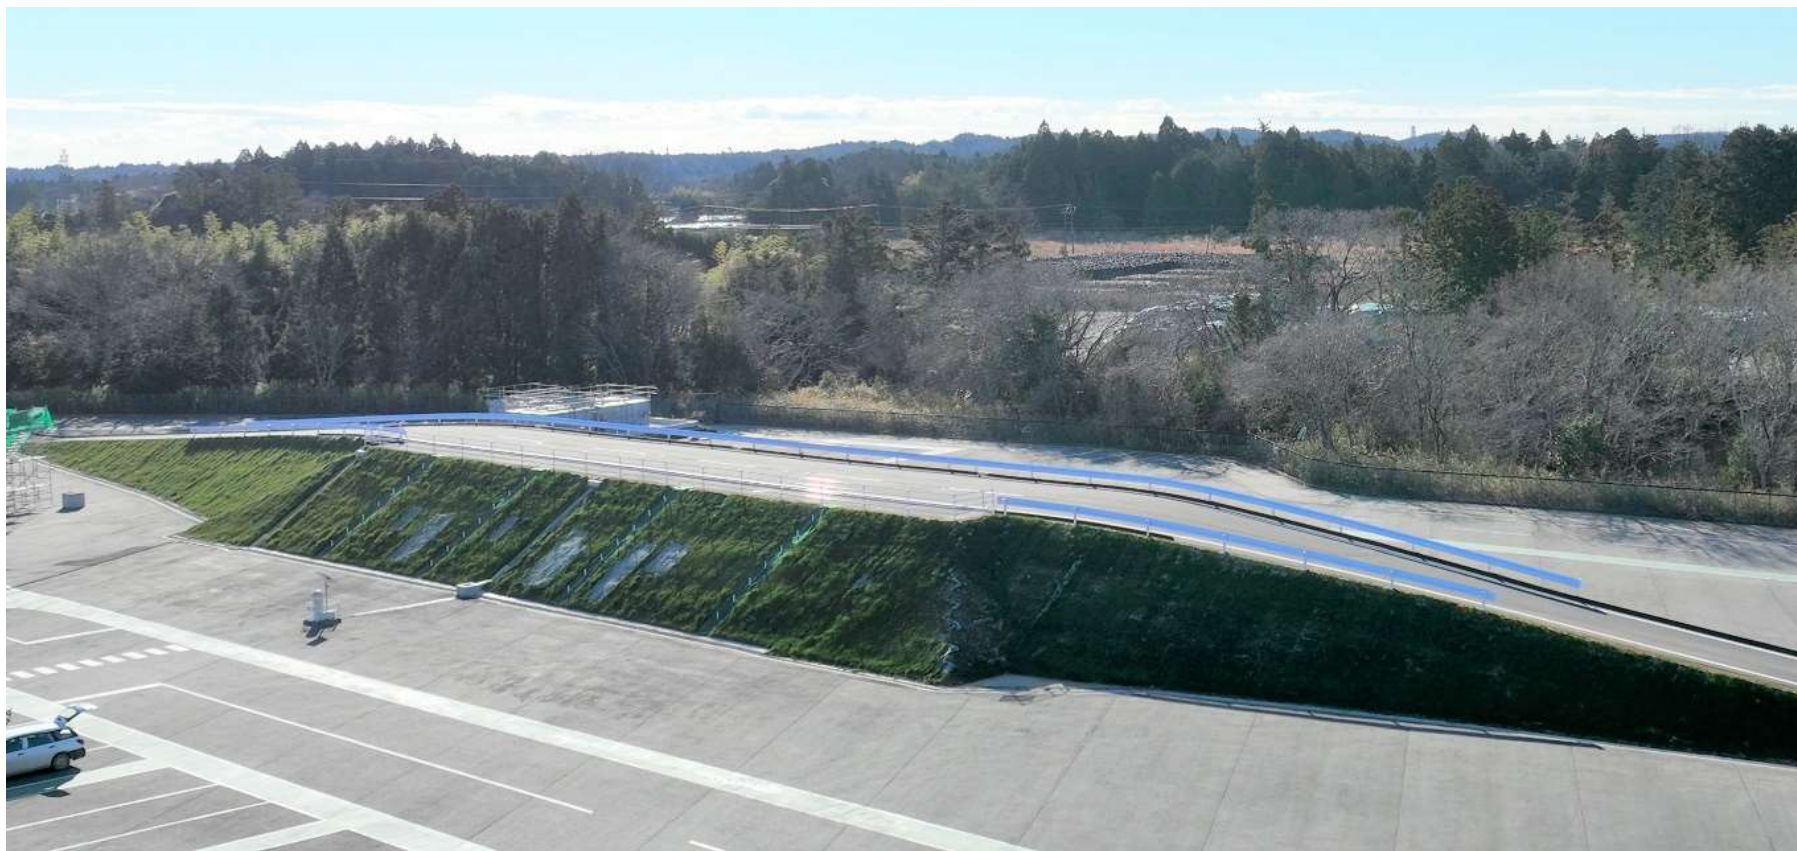
竣工後(2023年12月25日_撮影)

【報告1】 竣工後の現場状況

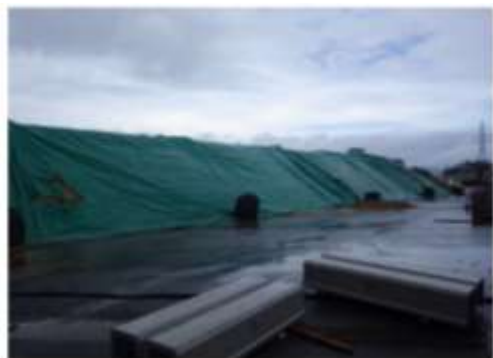
覆土 北側

- 台風13号接近に備え、あらかじめシート養生を実施
- 一部昇降設備箇所は、シート養生が未実施。最大幅12cm・深さ13cmの洗堀を確認
(降雨がさらに継続した場合、水道(みずみち)となって、洗堀幅及び深さは更に大きくなったと思われる)
- 空間線量率は、0.19 μ Sv/h(法尻部 地上高さ1m)で変化なかった。

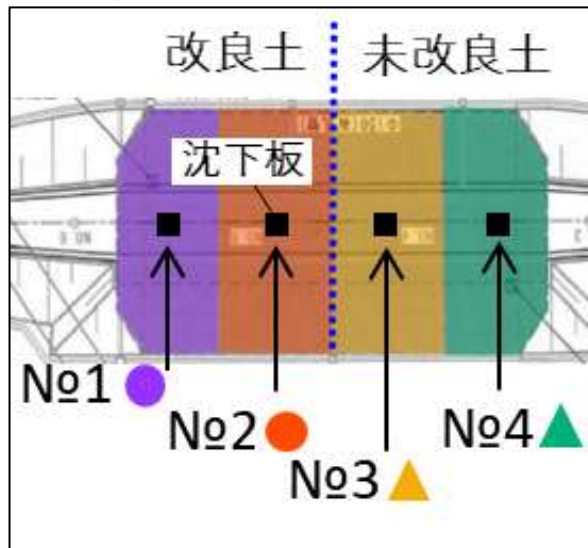
本線路体部・沈下計設置位置図

- 1) 沈下板による沈下量 (下図参照)
 - ・ 改良土では、沈下がほぼ収束している。(竣工後、おおむね10~15mm程度)
 - ・ 未改良土では、沈下が継続している。(竣工後、おおむね25mm程度)
- 2) 横断測量による外形計測
- 3) 変位杭による変位量計測
 - ・ 顕著な変状は生じていない。
 - ※ 盛土の圧密沈下に伴う変化(おおむね10mm程度、未改良土の天端・法肩付近は上記1と同程度の20~29mm程度)は観測されているが、測定誤差も考慮し、引き続き、経過観察を行う。
