## 中間貯蔵施設環境安全委員会（第8回）

平成 29 年 7 月 6 日（木）10：00～12：00

# 中間貯蔵施設事業の状況について

## 平成 28 年度中間貯蔵施設事業に係るモニタリング調査の結果について

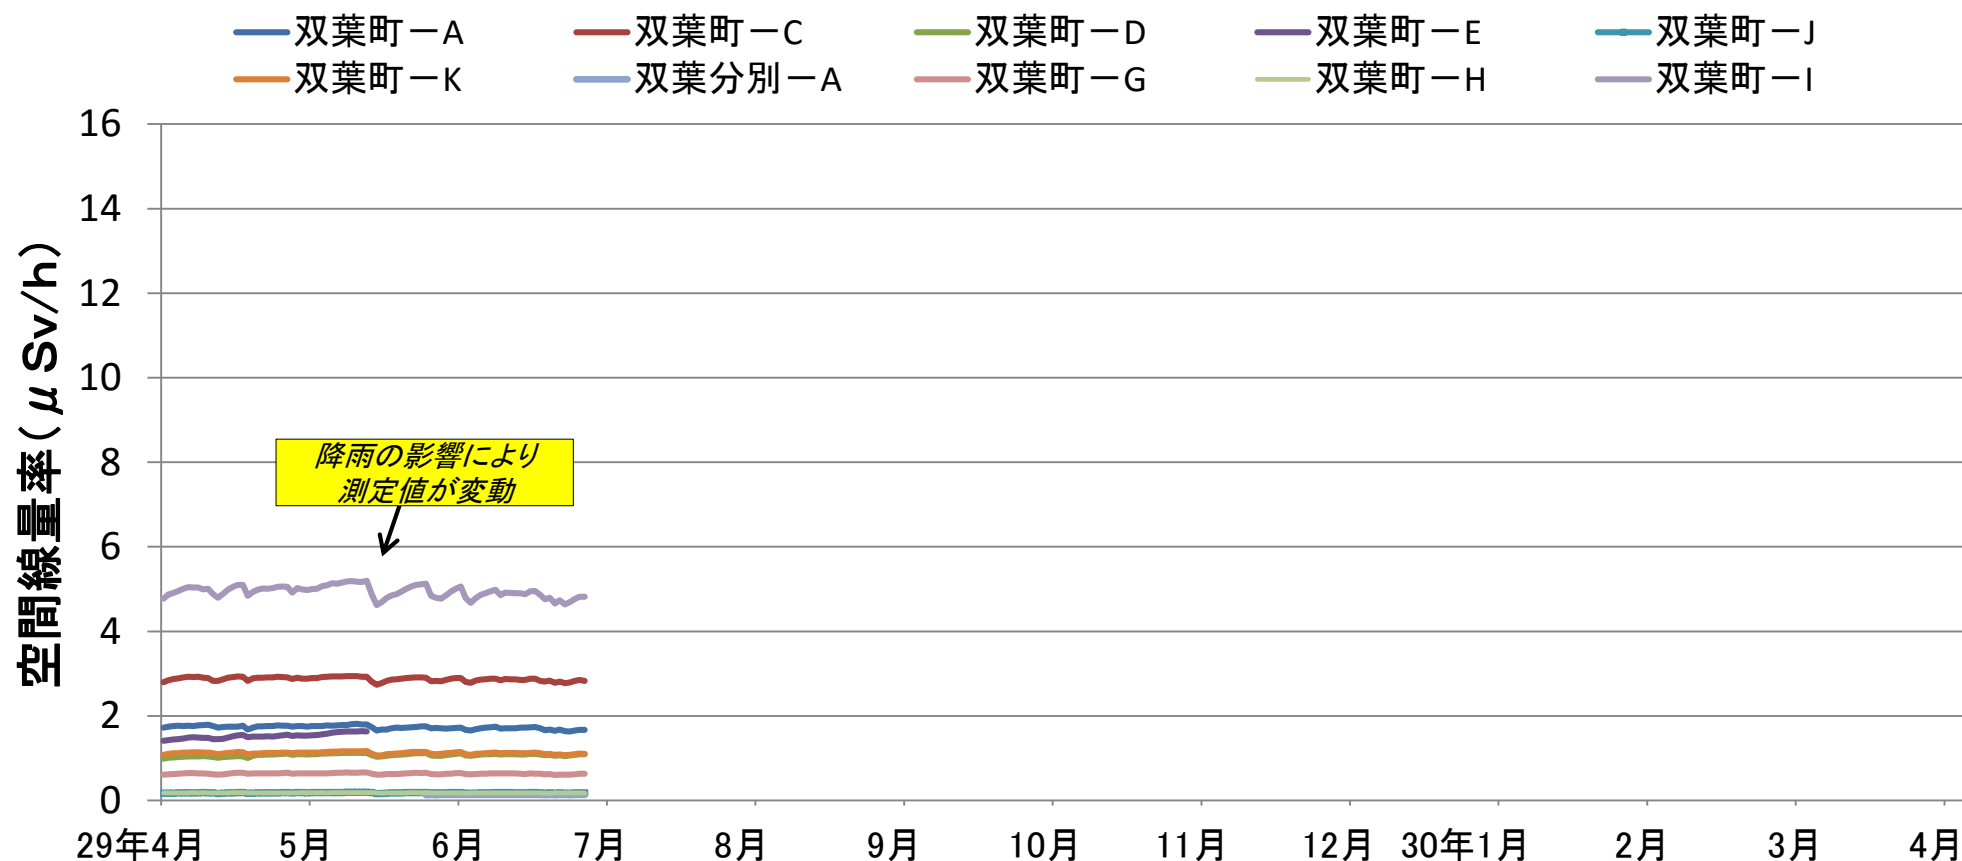
保管場境界における空間線量率の推移(連続測定)(平成29年4月～平成29年6月25日時点)

○ 空間線量率は、降雨等の影響による変動が見られたが、除染土壌等の搬入、保管による周辺への影響は見られなかった。

○ 地下水中の放射能濃度は、すべて検出下限値(1Bq/L)未満であることを確認した。

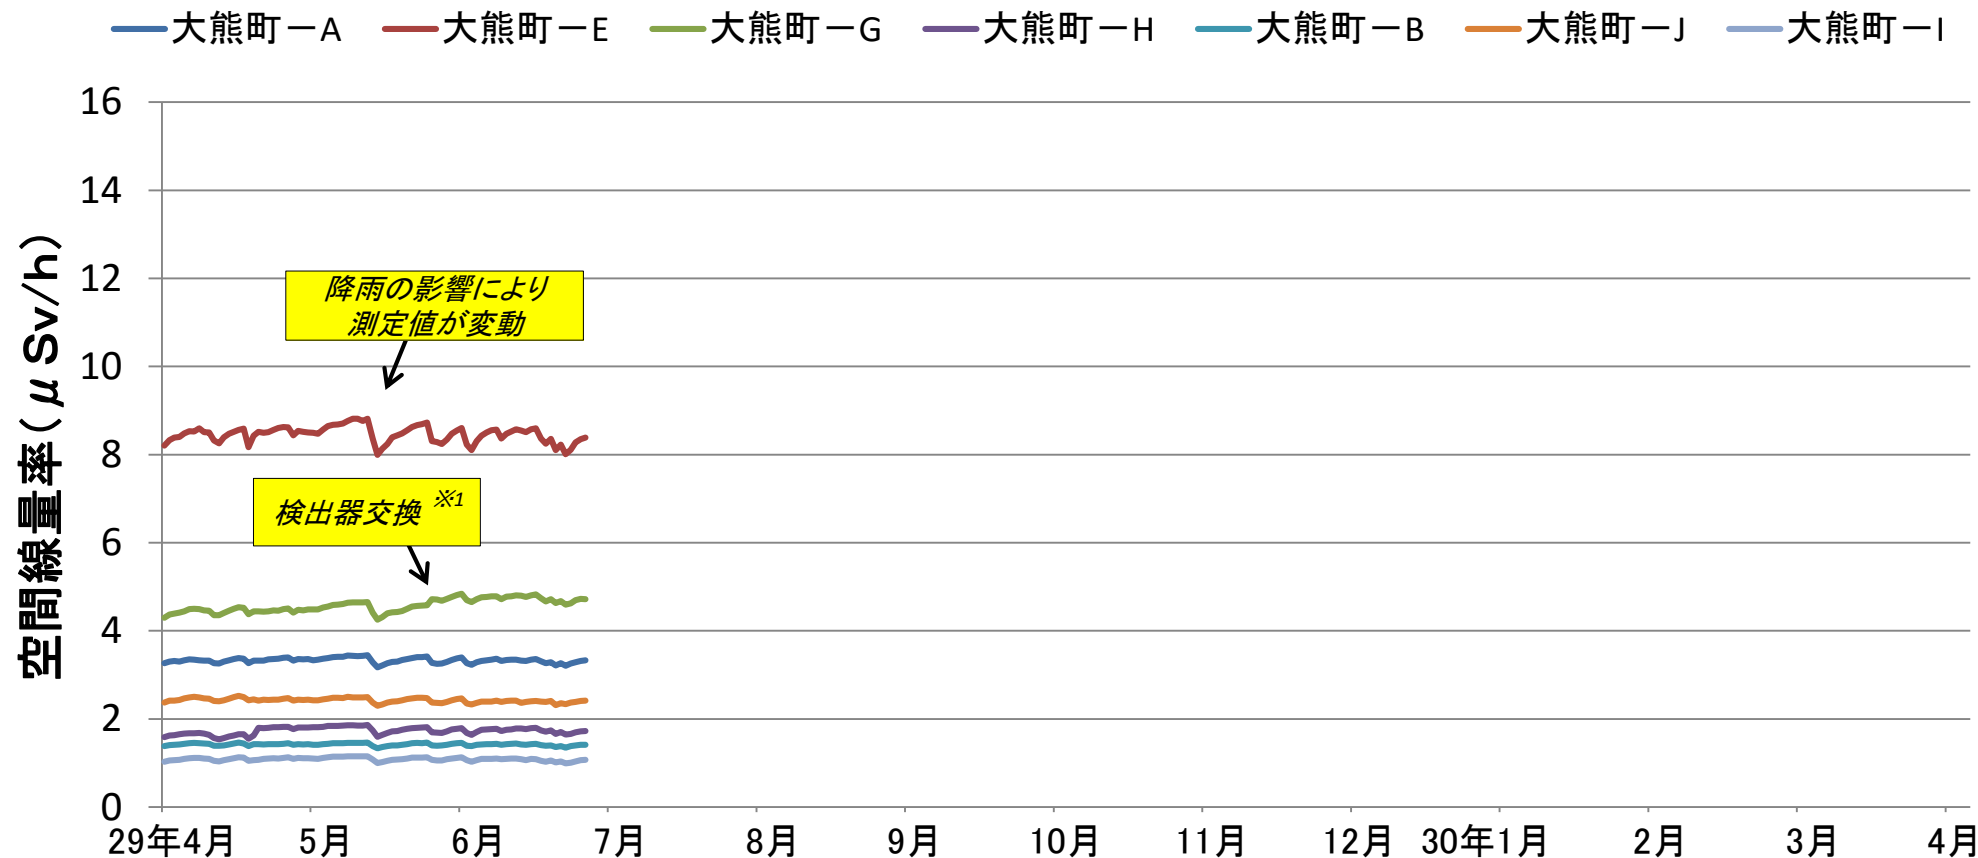
保管場境界における空間線量率の推移(連続測定)(平成29年4月～平成29年6月25日時点)

○ 空間線量率は、降雨等の影響による変動が見られたが、除染土壌等の搬入、保管による周辺への影響は見られなかった。

○ 地下水中の放射能濃度は、すべて検出下限値(1Bq/L)未満であることを確認した。

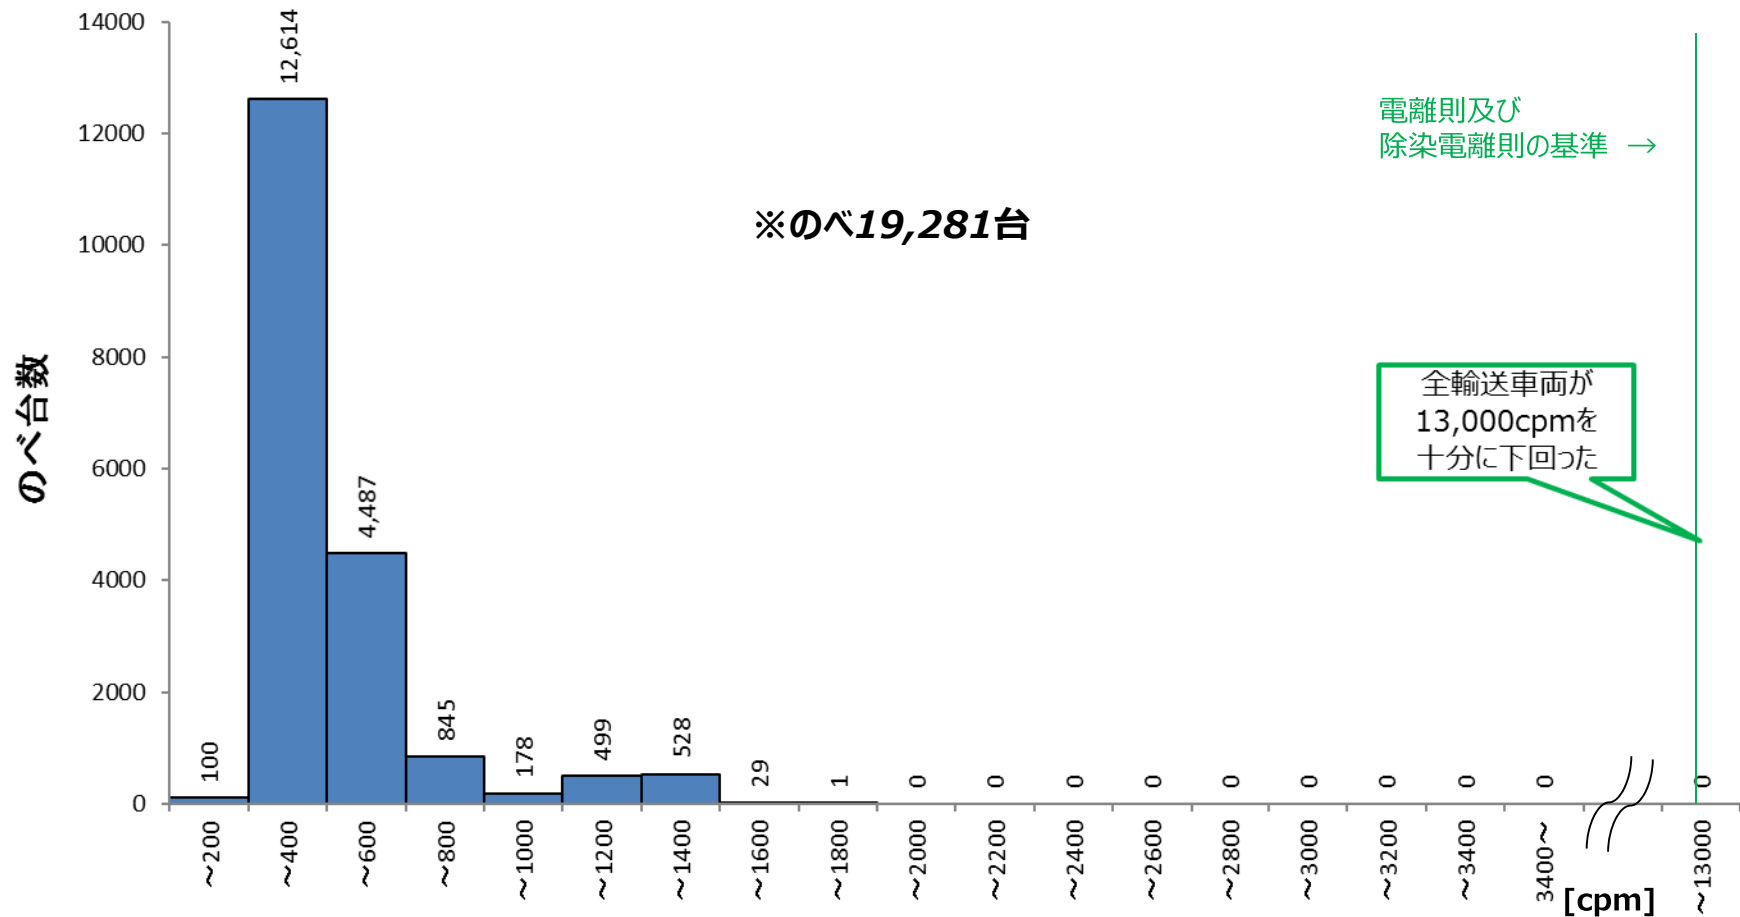
※バックグラウンドの影響を含む  
輸送車両のスクリーニング時の最大の表面汚染密度の分布(平成29年4月~平成29年7月3日)

○ 中間貯蔵施設からの退出時に、除染土壤等を荷下ろした輸送車両の汚染検査(スクリーニング)を行い、電離則及び除染電離則に定められた基準を超えていないことを確認している。

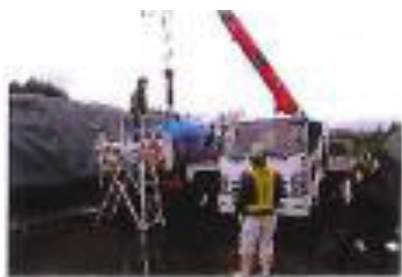
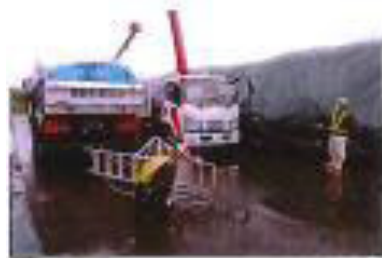
- 大熊町・寺下保管場において、抑え土のう（非汚染土壌を詰めた土のう）をダンプからおろす作業中、吊り上げた荷が振れて足場に接触し、足場が転倒した。
- 玉掛けを終え足場上で待機していた作業員は、足場とともに転倒し、左足踵を骨折した。

## 発生要因

- 軽い足場（ライトステップ）を使用していた。
- 合図者・オペレーターが吊り荷の見えづらい位置にいた。
- 積荷つり上げ時に3m離れる等のルールについて徹底不足であった。
