# 中間貯蔵施設事業において 発生した事例と対応等について (2023年3月環境安全委員会報告以降)

2023年11月  
環境省

# 事業において発生した事例と対応等

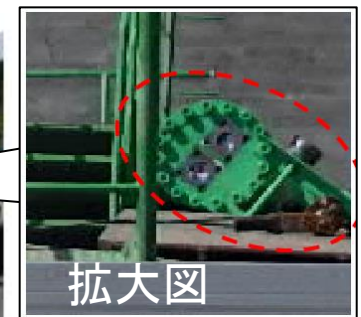
- ・ 受入・分別施設の解体に伴い解体物を運搬車両にて運搬した際、荷台に積荷していた“圧縮梱包機”の油圧シリンダー作動油の残油が漏れ、中間貯蔵施設区域内の県道391号線に滴下させた。

- ・ 解体対象機器の作動油排出手順なし。
- ・ 油圧シリンダー内作動油の抜き取り不足
- ・ 油圧シリンダーの接続口に漏油防止措置実施せず。
- ・ 作動油排出完了状況の確認不足（体制）

- ・ 作動油の予定量と実排出量を比較する。
- ・ 解体対象機器の、作動油吐出口を最下点になるようにして、作動油を抜き取る。
- ・ 油圧系統開口部に、閉止キャップを取付ける。
- ・ 解体物をシート養生し、車両荷台からの飛散を防止をする。
- ・ 作動油排出完了時、JV職員による確認を行う。
