中間貯蔵施設事業において
発生した事例と対応等について
(2023年11月環境安全委員会報告以降)

2024年8月

環境省

事業において発生した事故事例と対応等

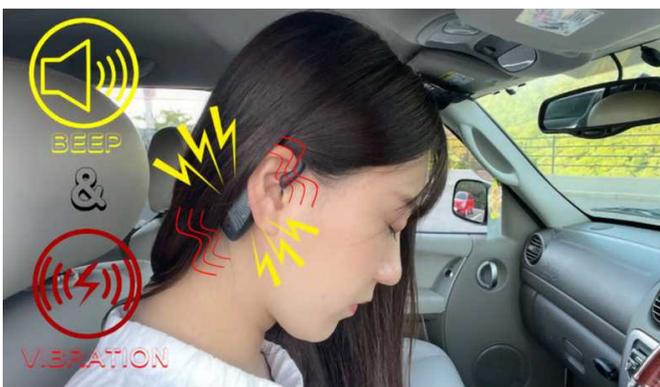
【事故現場と事故車両】

通勤車両が民家の擁壁に接触後に側溝へ脱落 2024年3月5日 6時00分頃

- 当該車両が通勤のため、シートベルト未装着のまま国道114号を走行中、道路脇の民家の擁壁に接触し、その後側溝に落輪、停止した。当該運転手は救急車で病院へ搬送された。内臓を負傷、入院5日間。

- 居眠り運転。
- シートベルト装着を忘れた。

- 居眠り防止アラームを装着する。
- 「シートベルト装着ヨシ！」のステッカーを貼付する。

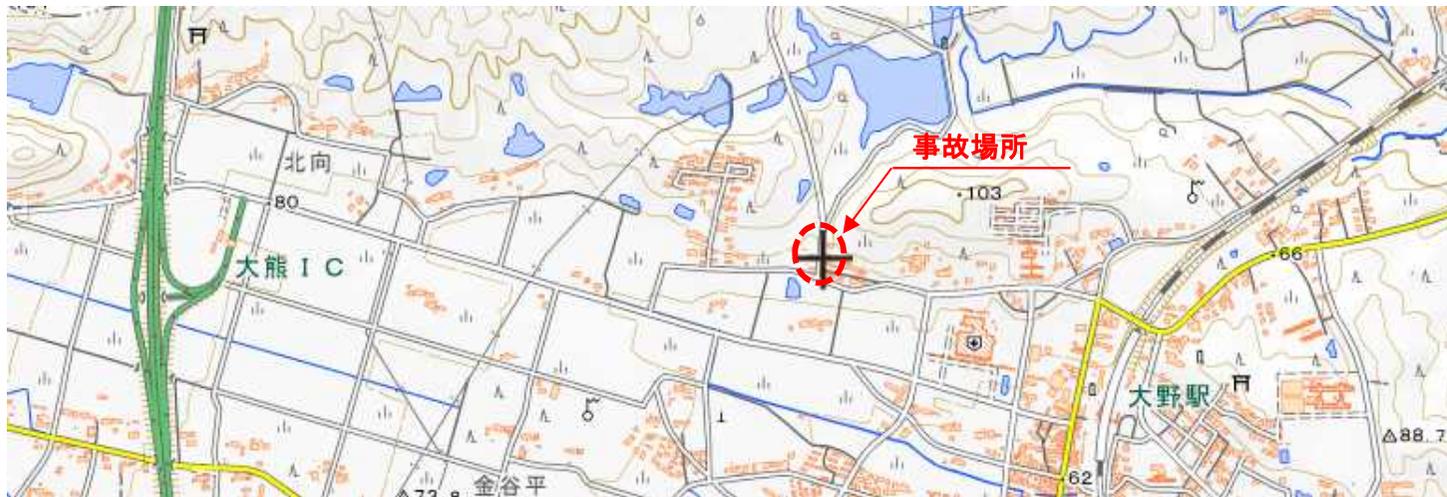
輸送車両(実車)の補助ミラーが道路脇看板に接触 2024年6月12日 8時20分頃 <佐藤建材工業(株)>

- 当該車両は中央台線(工事用道路)を走行中、対向車とすれ違う際に道路の左脇の看板(大熊町が設置)に補助ミラーを接触させた。

- 対向車が大型車であったため右側に意識が集中してしまい、左側に寄り過ぎたまま走行した。

- 十分に減速し、右側の対向車と左側の看板の確認を確実に行ってうえで走行する。

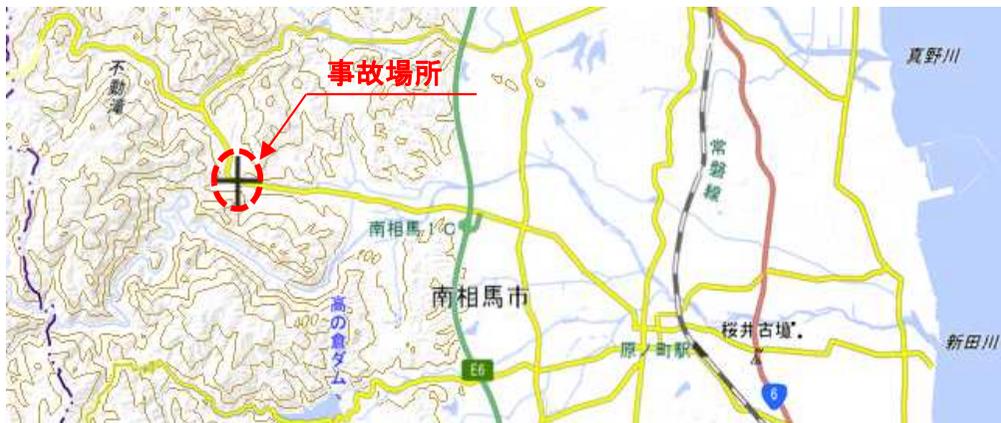
【転落時】

- 輸送車両（空車）が県道下に転落 2024年7月12日 11時00分頃 <西松建設(株)>
- 当該車両は南相馬市内県道12号線を走行中、右カーブ手前で道路を逸脱し、道路下に落下した。

- 呼吸器系疾患に起因すると思われる低酸素状態での意識変容による運転操作の不備。

- パルスオキシメータによる始業前の体調確認。
- 対面による体調チェックを強化。
- 同乗指導者による運転状況の確認及び指導。

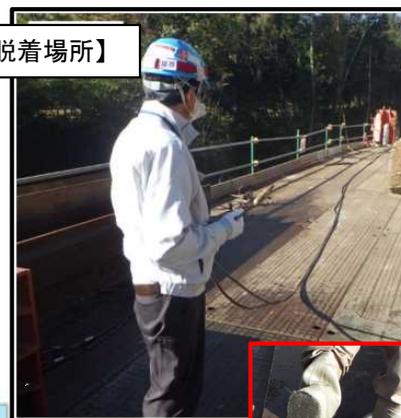
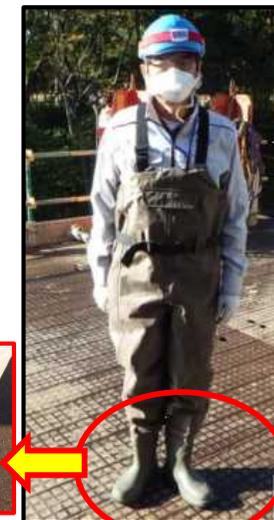
【装備改善】

- 国道288号拡幅工事の河川内仮設架橋解体作業において、ガス溶断用のトーチ（以降、ガストーチ）を桁上（作業箇所）から、桁下を流れる河川へ誤って落下させた。ガストーチを回収するため河川に入った際、左足をおいた玉石が動き、バランスを崩し転倒した。腰椎左横突起骨折。入院16日間。

- ガストーチを桁上に仮置きした。
- 河川に入る際、不安定な玉石に足を置いてしまった。
- その際、着用装備が動きづらい状態であった。（フルハーネス及び雨具着用）

- 桁上にガストーチを置かない事を徹底。
- ガストーチの脱着は、架橋上（落下リスクの少ない場所）で実施。
- 河川に入る前にフルハーネスを着脱し、胴付き長靴（靴底には滑り止め）を履く。
- 河川に入る際には足下の安定を確認。

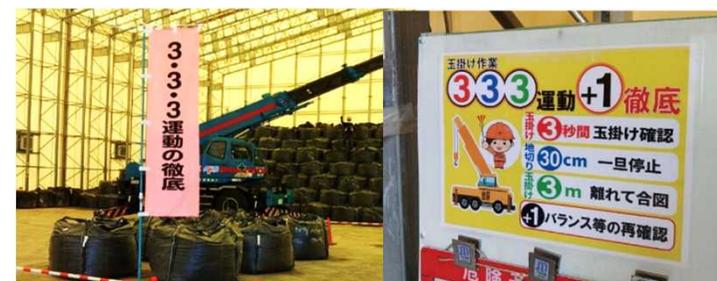
【事故後に設置した掲示物の例】

陳場沢灰保管施設から灰処理施設へ焼却灰を運搬するため、フレコンの山からフレコンを一旦、床面に置く作業を行っていた際、クレーンで吊っていたフレコンの紐が切れ、フレコンが落下・破損し、焼却灰の一部が床面に飛散した。

※地切り時の確認: 玉掛け作業において、フレコンを少し吊り上げた状態で一旦停止し、吊荷の安定や周囲の安全を確認する作業

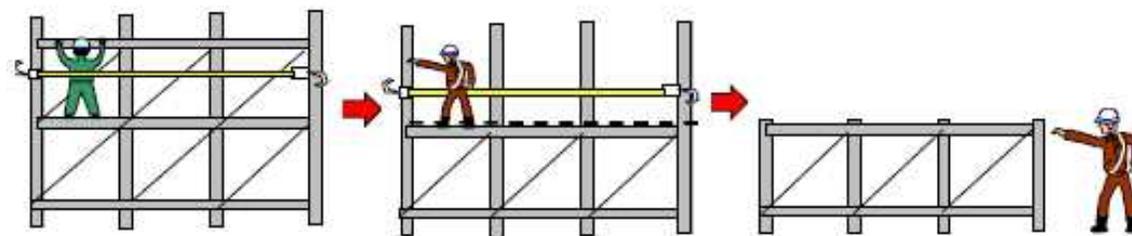
【対策：ラックを切断して高さを低くしてから解体】

- ・ 安定性を欠く状態で支柱を放置していた。
- ・ ラック解体作業と解体材の片付け作業エリアが混在していた。

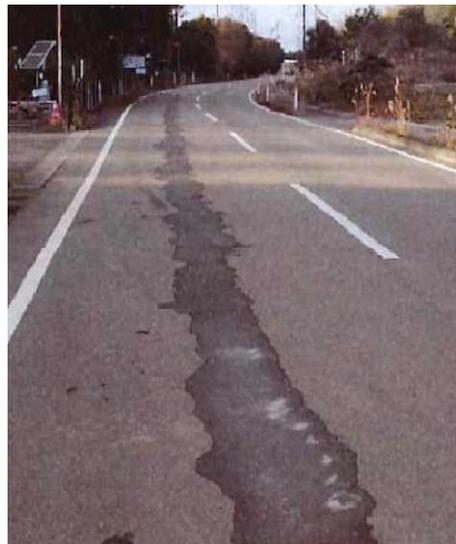
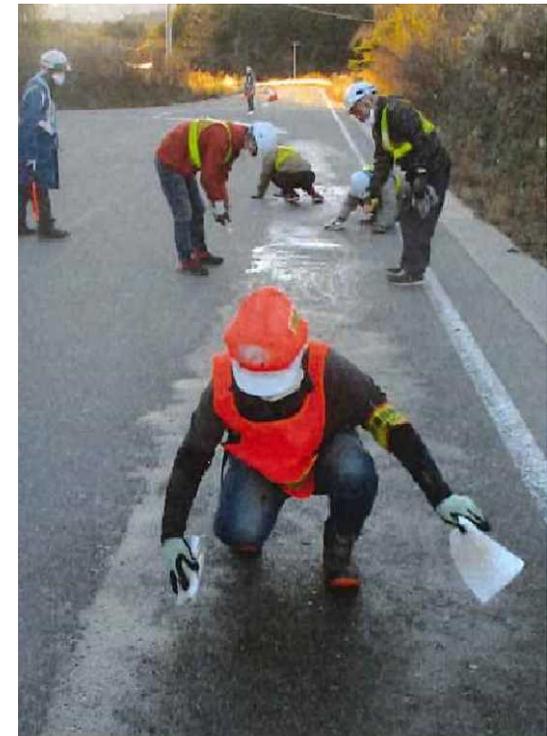
【中和処理状況】

- 家屋解体作業の解体物運搬車両が、車両の不具合によりエンジンオイルを大熊町内のふるさと農道へ漏出させた。

- ドレンボルト締め付け部の不具合。
- オイル漏れに対する点検不足。

- 中間貯蔵作業に従事する車両の入場前点検を確実に実施。
- 日常点検に「オイル漏れの点検」項目を追加し、点検を実施。

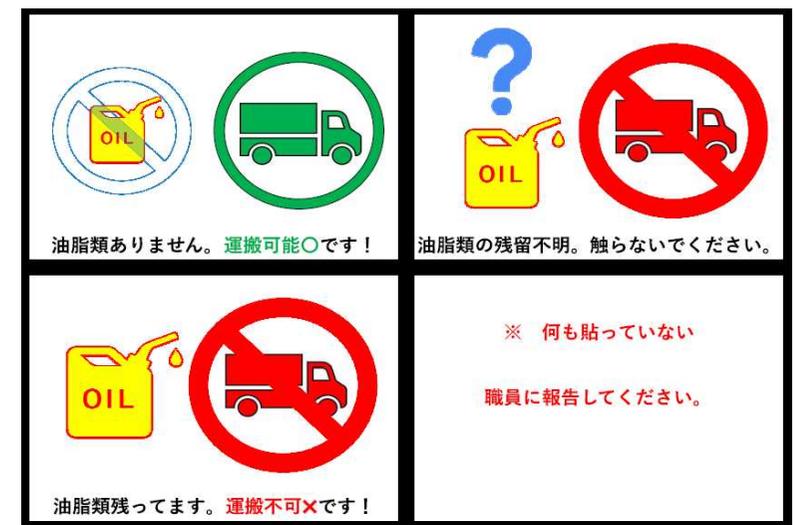
【識別ステッカー】

- 解体現場に残置された金属類及び機械類を4tダンプに積み込み保管場へ運搬する際に、積み込んだ機械（ふるい振とう機）の作動油が県道391号線の道路上に漏れた。

- 機械類は事前に作業員、職員にて油の有無の確認を実施し識別、明示する。
- その上で、油の抜き取り、養生を施し荷積みを行う。
- トラック積込後も荷姿、油漏れの有無を確認する。
