# 中間貯蔵施設事業において 発生した事故事例と対応等について (2024年8月環境安全委員会報告以降)

2025年4月  
環境省

# 事業において発生した事故事例と対応等（1／2）

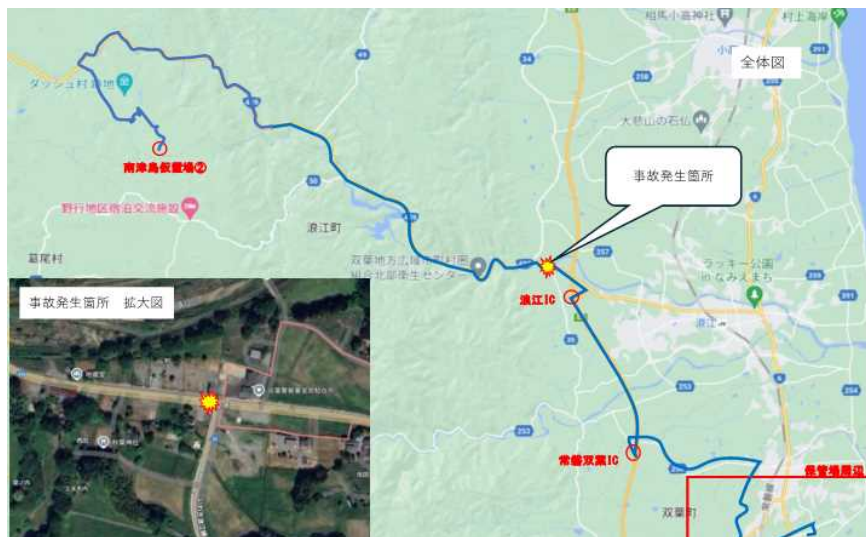
【事故発生場所】

輸送車両（実車）が交差点で停車中の輸送車両（実車）に追突

- ・ 浪江町南津島仮置場②からの輸送車両5号車（実車）は国道114号の室原交差点の緩やかな下り坂で停止後に動き出し前方に停車していた4号車（実車）に追突した。

- ・ 坂道発進補助装置の不作動
- ・ サイドブレーキ操作を未実施

- ・ 停止時に坂道発進補助装置及びサイドブレーキを確実に作動させるよう徹底
- ・ 事故情報音声ナビによる注意喚起追加

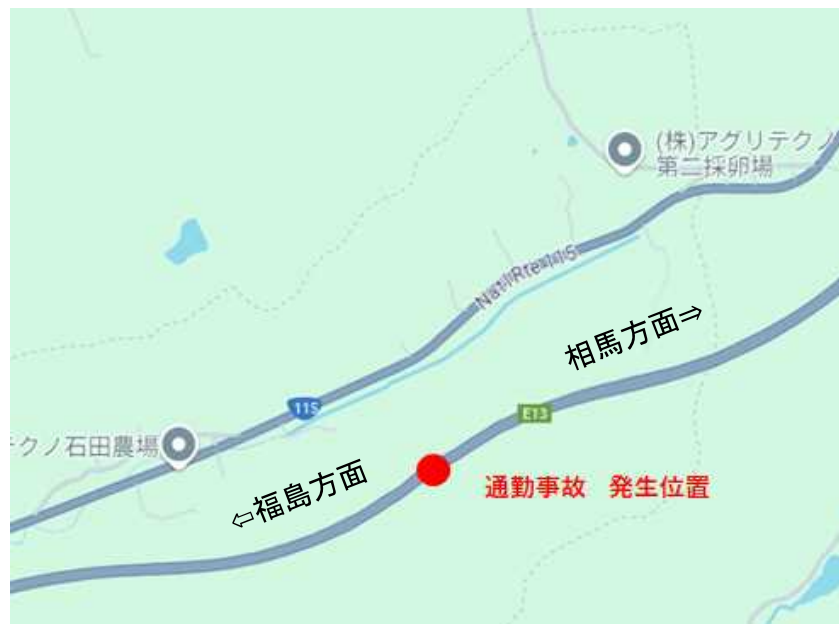
【事故発生場所】

通勤車両が東北中央道の凍結路面でスリップし、ガードレールを損傷

- ・ 福島方面から浪江町の所属会社に通勤のため東北中央道を相馬方面に向けて走行中に凍結路面でスリップし中央分離帯に接触後、ガードレールを損傷した。

- ・ 路面状態の危険（凍結）予測が不足
- ・ スタッドレスタイヤが摩耗

- ・ かもしれない運転の徹底
- ・ スタッドレスタイヤの摩耗管理を実施

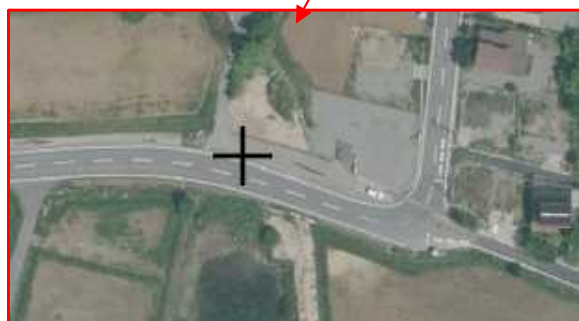
【事故発生場所】

輸送車両（実車）が走行中にプロペラシャフトを脱落し走行不能となり、レッカー車牽引により保管場へ移動  
2024年12月2日 14時41分頃 < 戸田建設(株) >  
保管場へ向かって大熊町町道西13号線を走行中にプロペラシャフトが落下し、エンジン動力が車輪に伝達されず走行不能になり、レッカー車牽引により保管場へ移動。

- ・ フランジナットの摩耗による隙間の拡大
- ・ 異常兆候の確認不足

- ・ 異常兆候（異音）を感知するために車庫内を低速で走行し、車外の点検員が異音の有無を確認

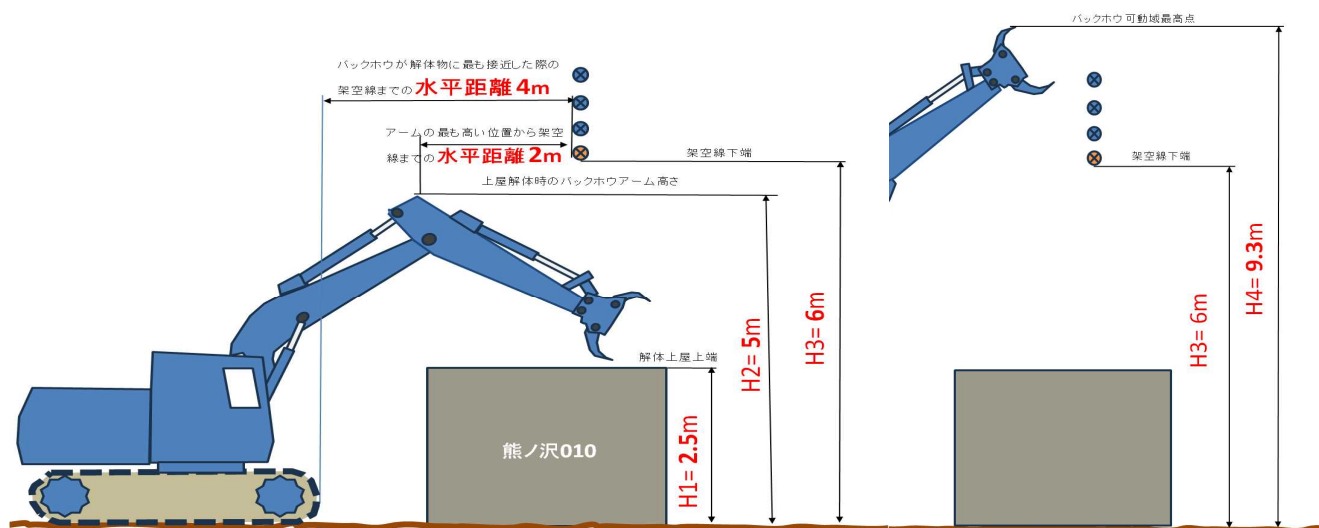
【バックホウの可動範囲】

電線への接近施工において、アームが届くバックホウ(0.45m<sup>3</sup>)を使用している状況下、架空線事故防止対策が万全ではない中で発生した重機接触による切断事故。

- ・ 架空線接触防止の対策不備

- ・ 危険予知を含む架空線対策の徹底
- ・ 架空線事故防止チェックシートで、切断危険のある対象架空線の特定強化と防御対策の徹底
