飯舘村長泥地区の環境再生事業の実施状況

環境省環境再生・資源循環局

飯舘村長泥地区の環境再生事業の概要①

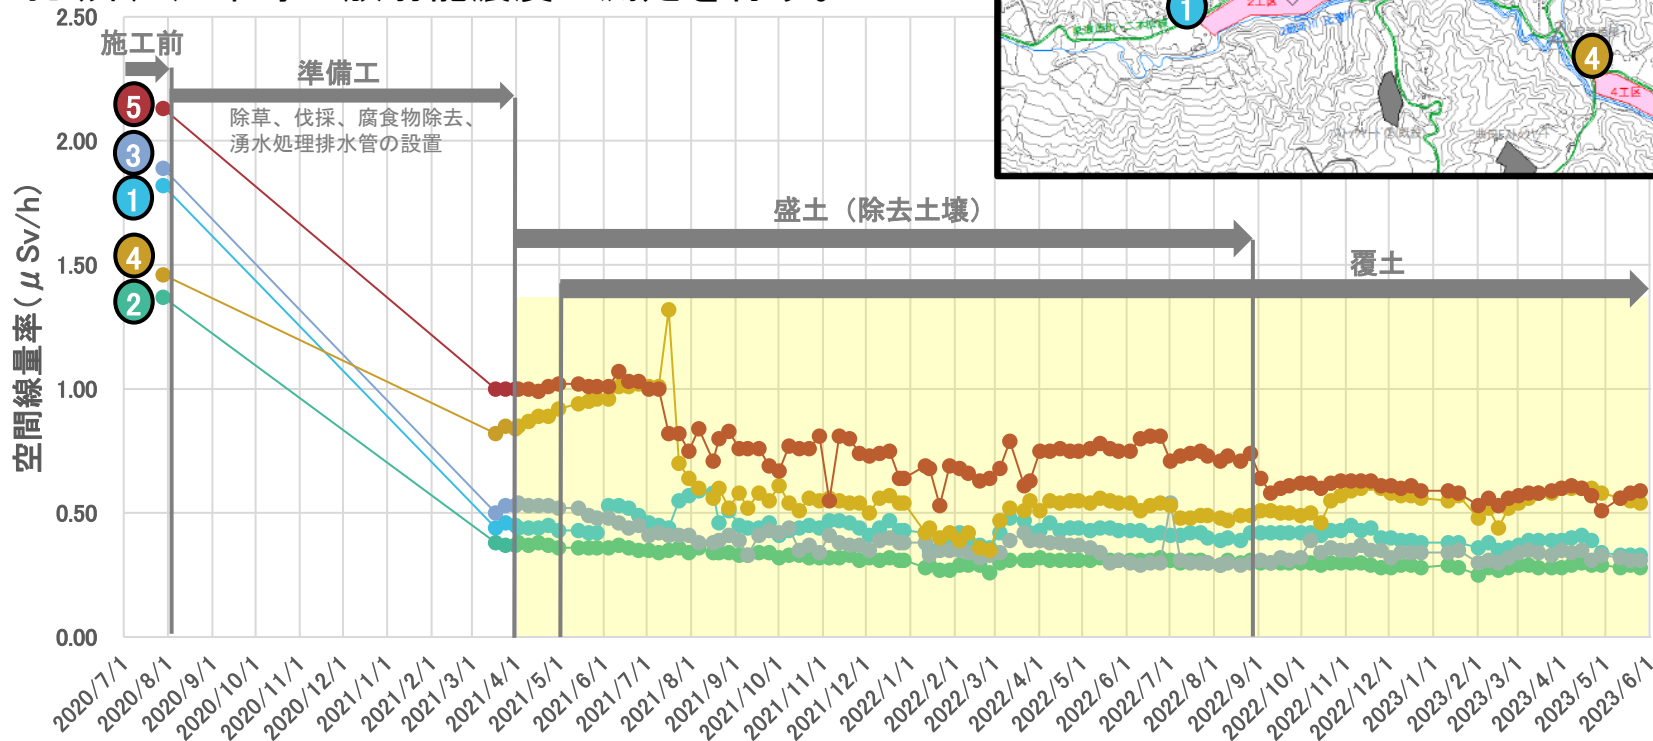
放射線等の安全性モニタリング:2工区~4工区

- ・ 施工箇所の境界部の空間線量率（下図）は、除去土壌の盛土作業中の前後で概ね変化無し。
- ・ 除去土壌の盛土作業中における空気中の放射能濃度は、検出下限値未満。
- ・ 地下水観測孔（井戸）中、沈砂池からの放流水、放流先河川水及び湧水処理集水枡からの放流水における放射能濃度は、検出下限値未満、もしくは周辺の公共水域の水中の放射性セシウム
の基準※を下回っている。

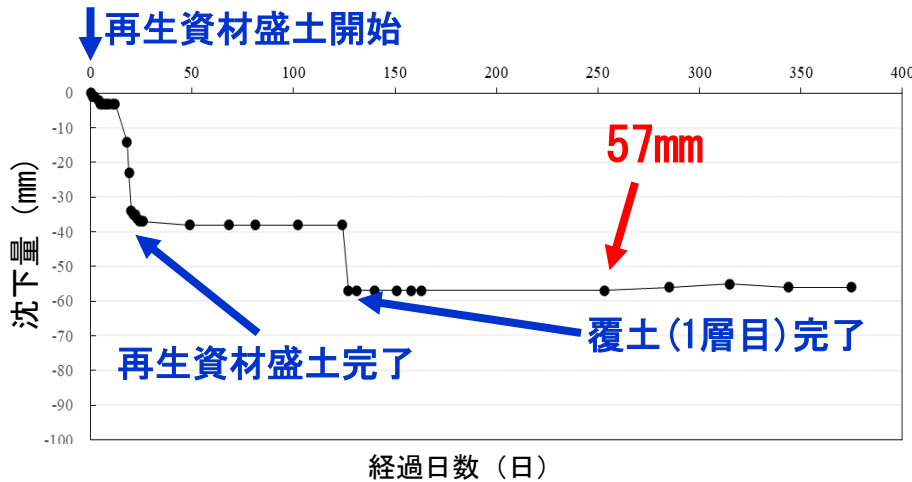
■2工区①における沈下板経時変化図

- 【実施】各工区において、再生資材盛土開始から沈下板を設置し、原地盤の沈下状況を測定。
- 【確認】覆土完了後は著しい沈下は発生していない。
- 【今後】沈下収束を確認するため、引き続き測定を実施。

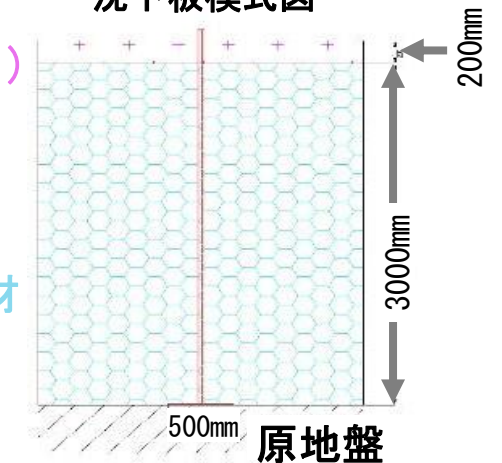
沈下板模式図

覆土材(1層目)

再生資材

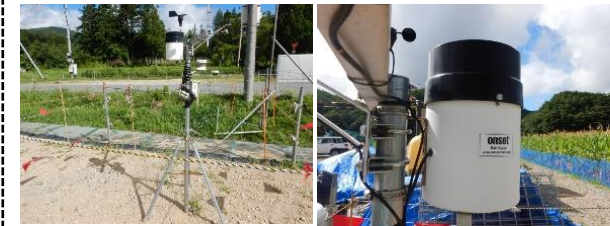
設置状況（水田エリア①）
雨量センサー

- 気象観測用データロガー（米国Onset社製）
気温、日射、雨量、風向、風速センサー、
雨量センサー：転倒マス方式（計測範囲127mm/h、分解能0.2mm）

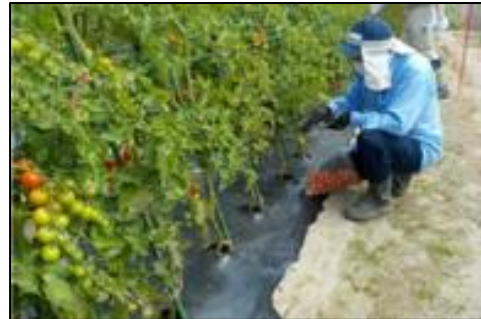
野菜の栽培実験 (2工区)

- ✓ 野菜等の放射性セシウム濃度は食品の基準(100Bq/kg)を大きく下回った(0.1～2.5Bq/kg)。

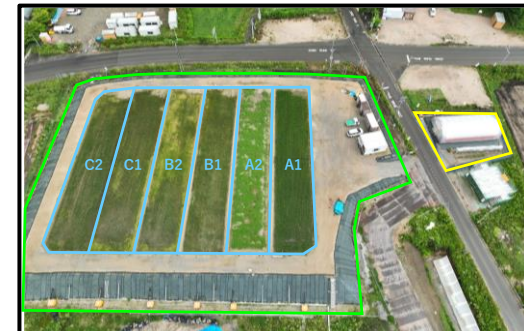
水田試験等

- ✓ 覆土に山砂(遮へい土)を用いた農地盛土において水田に求められる機能(暗渠排水、減水深、透水性、地耐力、土壌硬度)を確認するための試験を実施。
- ✓ 農水省の基準である『土地改良事業計画設計基準及び運用・解説(ほ場整備(水田))』の概ね範囲内であったが、**透水性及び排水性の課題が確認**された。

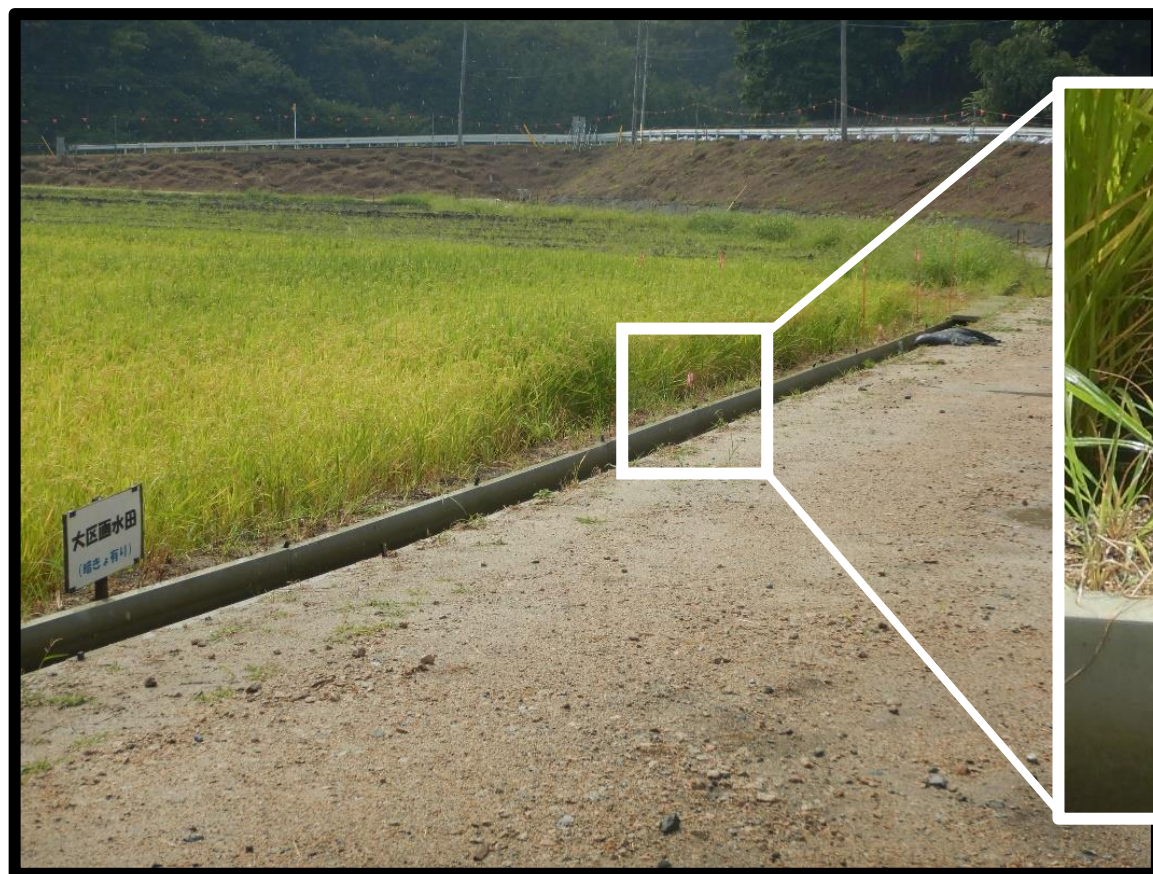
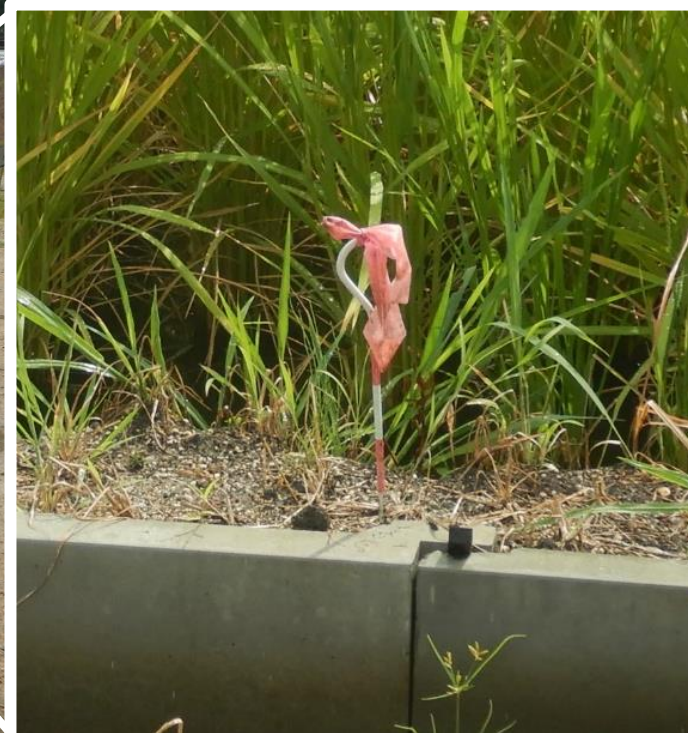
暗渠排水管位置目印設置状況

- 4工区の水田試験エリアにおいては、維持管理時に暗渠排水管の位置がわかるようピンポールにて位置を表示（※暫定的な設置）

ピンポール写真
