汚染状況の変化に応じた 除染について

平成26年6月

福島市 政策推進部 除染推進室

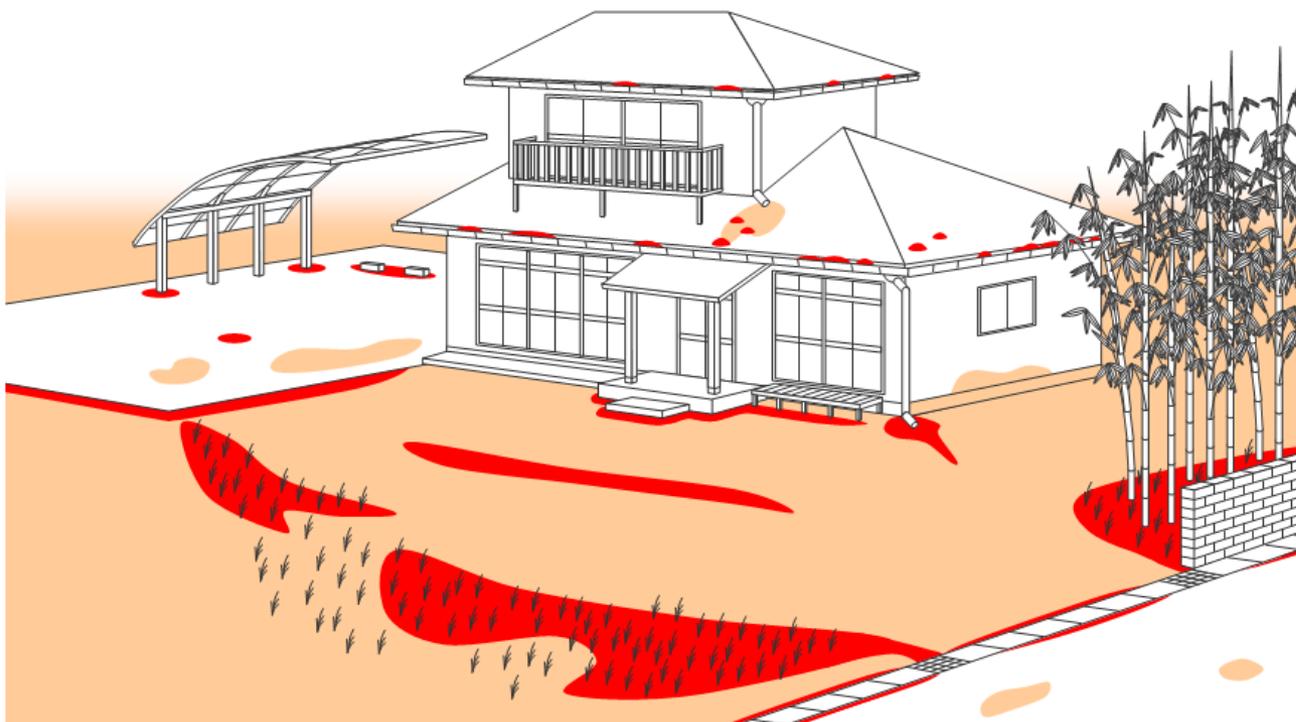
福島市における汚染の状況は、年月の経過とともに放射性物質の物理的減衰や自然要因（雨等によるウェザリング効果）、更に人的要因（日常の清掃や雪かき、車の往来、工作物設置・解体等）により放射性物質が移動し、局所的な汚染に変化しつつあることが平成25年度に実施したモニタリング結果から確認されています。

現状のイメージ（局所的汚染）

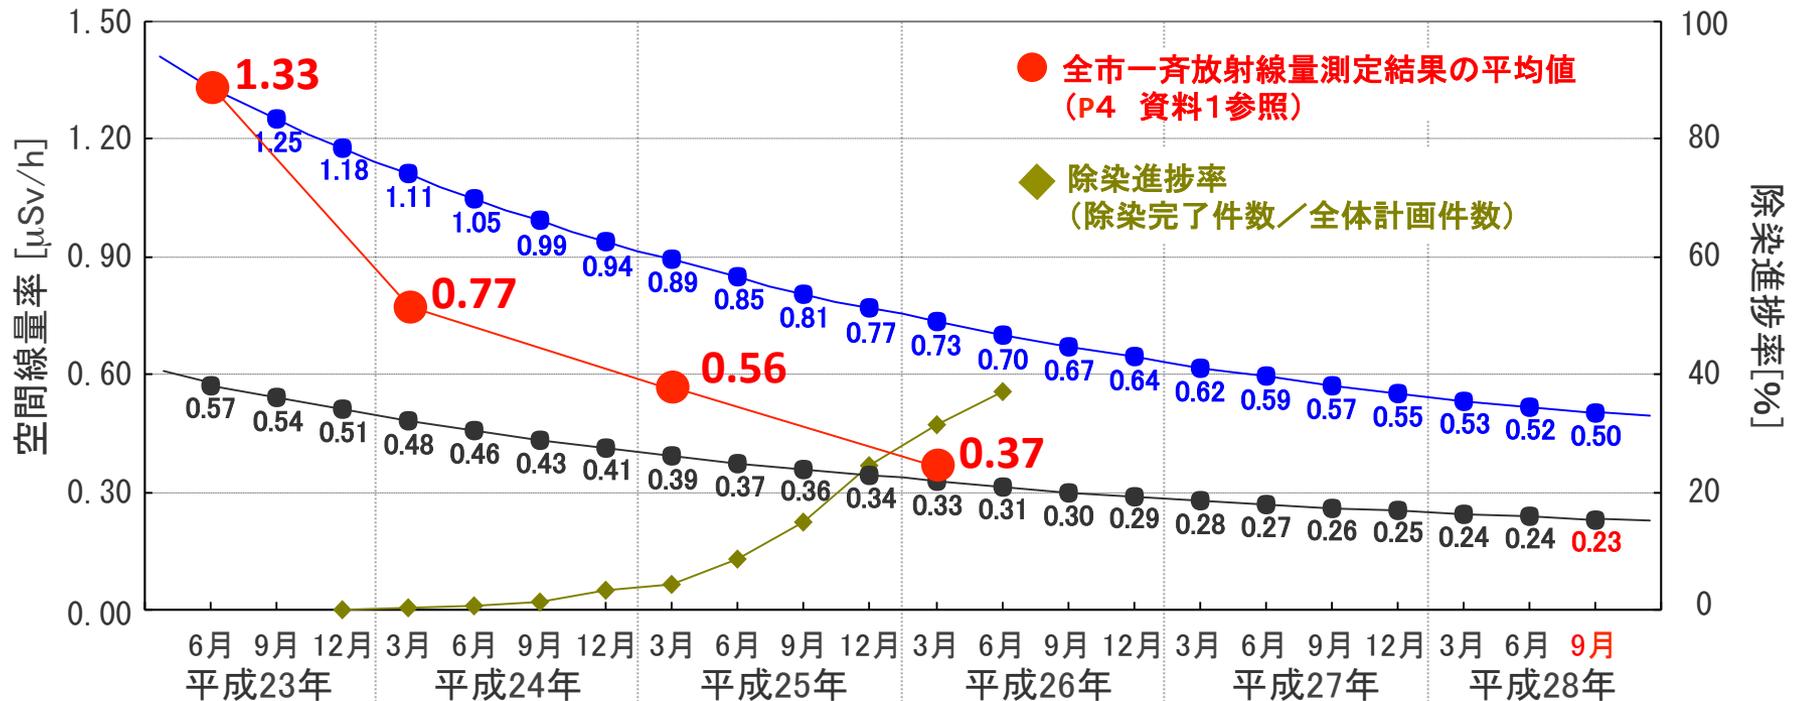
※減衰曲線は『第64回原子力安全委員会資料第1-1号』に基づき計算。

ウェザリング効果(雨等による放射性セシウムの移動)は考慮していないため、実際には計算よりも早く減衰する場合があります。

平成26年3月に本市で実施したモニタリング結果では、市内生活環境における平均空間線量率(高さ1m)は0.37 μ Sv/hです。今後も『福島市ふるさと除染実施計画』に基づき除染を実施しますが、年月の経過により建物毎の汚染状況が事故当時と異なることから、モニタリングや過去の除染結果等を考慮しながら、建物毎の汚染状況にあわせた除染を実施します。

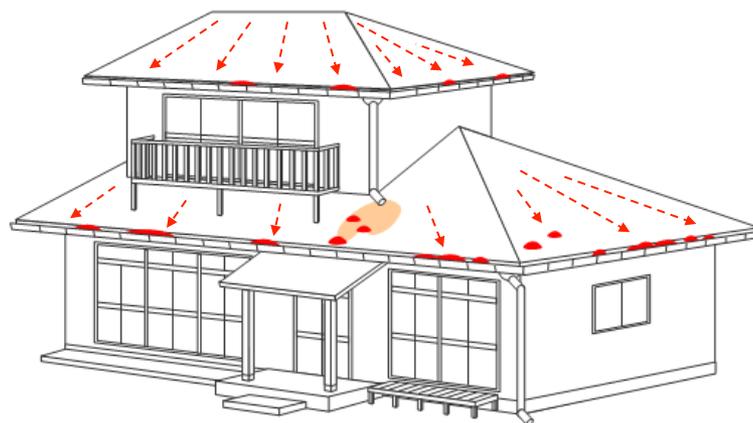
3-1. 屋根・雨どいについて

平成25年度に本市で実施したモニタリング結果より材質により汚染状況が大きく異なっていることが確認されています。

また、表面が滑らかで、水を透しづらい材質は汚染が少ない傾向があることが確認されています。

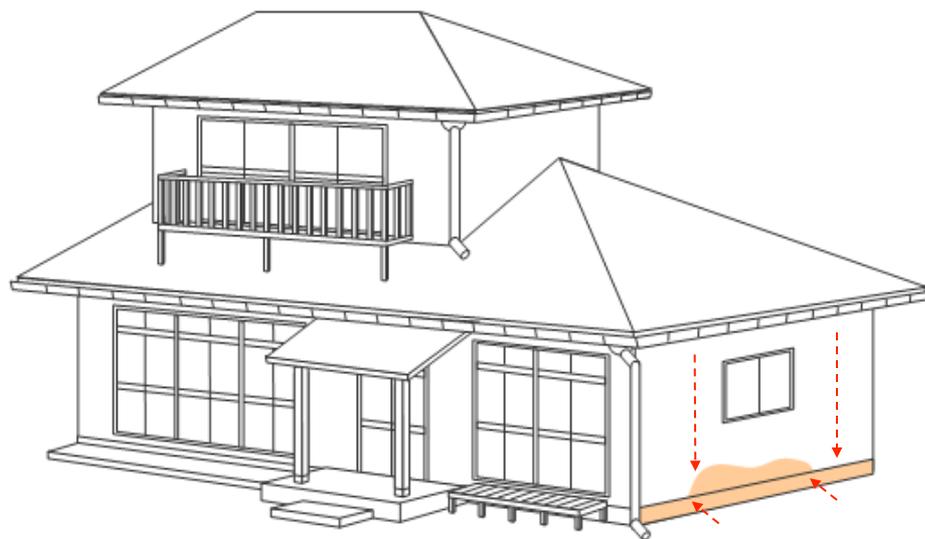
3-2. 外壁について

平成25年度に本市で実施したモニタリング結果より外壁の汚染が少ないことが確認されています。また、壁表面がきれいな状態で保たれている場合は汚染が無く、壁に汚れが付着している箇所は汚染が有ることが確認されています。

※雨、雪等が日常的に付着する場所や、雨、雪等が地面から跳ね返ることにより土砂等が付着する場所は汚染が確認される傾向があります。

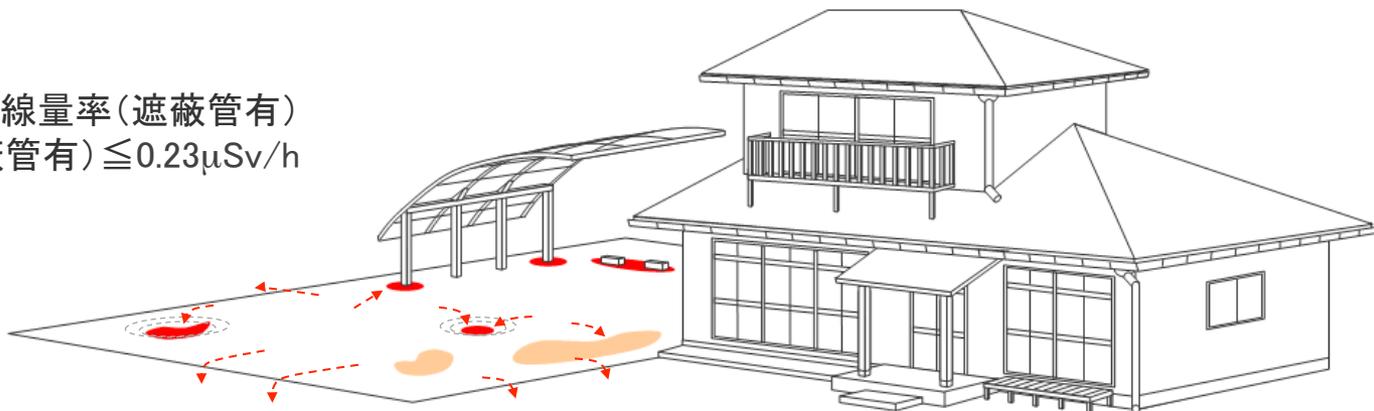
3-3. 舗装面について

平成25年度に本市で実施したモニタリング結果より、舗装面の汚染は雨、雪等の自然的要因や清掃や除雪等の人為的要因により低減していることが確認されています。

なお、舗装面が不透水性でかつ、きれいな状態で保たれている場合は汚染が無く、舗装面に堆積物が付着している箇所は 汚染が確認されています。

しかし、透水性舗装等は放射性物質の移動が無かったことから汚染が確認されています。

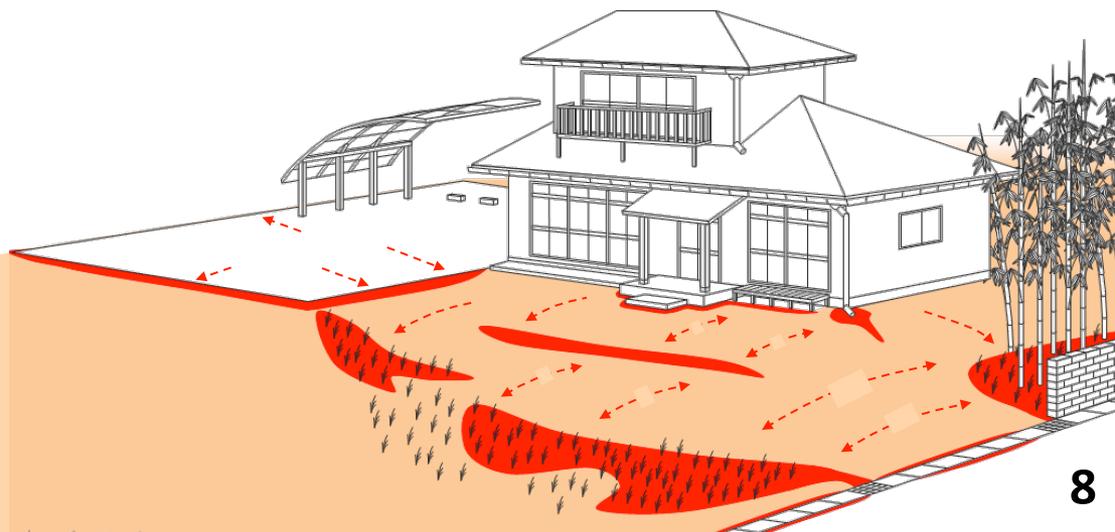
3-4. 土面について

平成25年度に本市で実施したモニタリング結果より、土面の汚染は面的汚染から局所的汚染に移り変わりつつあることが確認されています。

現時点では土面については、局所的除染の効果より面的除染の効果が大きいため、面的除染を実施しています。

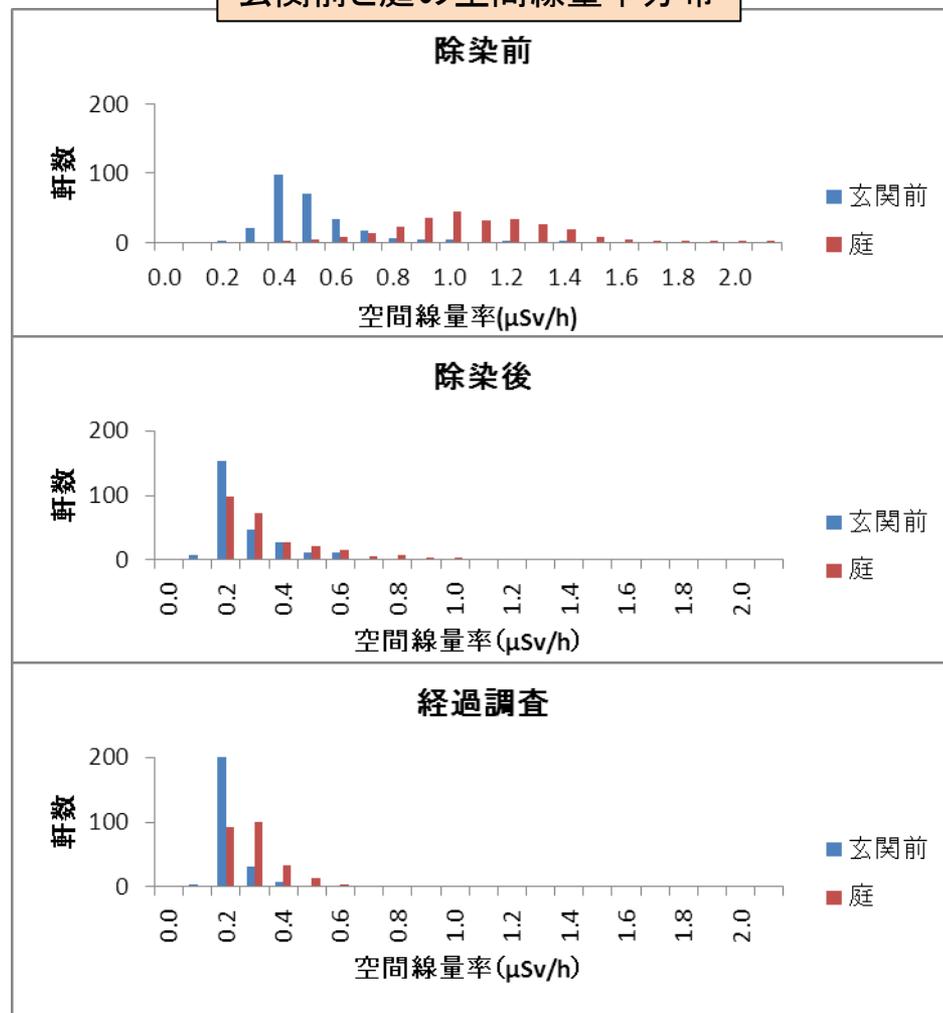
除染後の空間線量率の変化を測定しました。(測定点は玄関前と庭の高さ1m)

2年後においても除染の効果は維持されており、除染後の物理的減衰などにより空間線量率が全体的にさらに低下していることが確認されています。

玄関前と庭の空間線量率分布

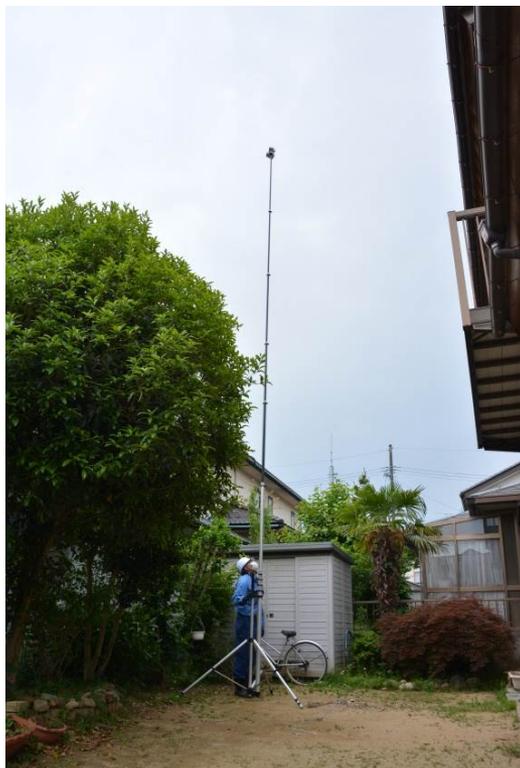
①-1 高所点検カメラによる状況確認

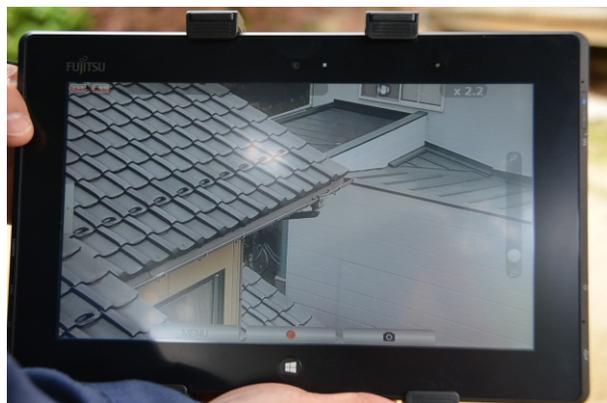
①-2 高所確認状況

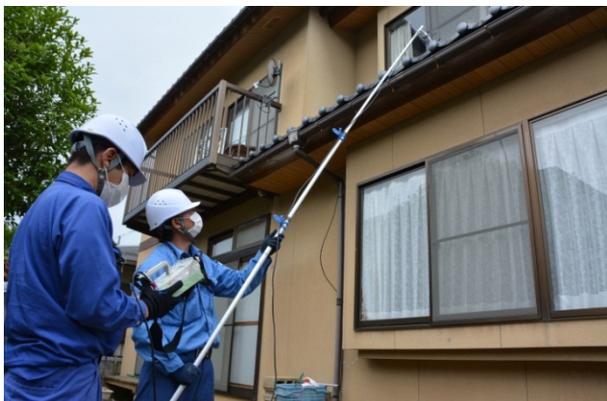
①-3 高所測定機器によるモニタリング
