審査結果の概要

- 令和7年7月16日、審査依頼者から本件事業に関する審査依頼があった。
- 本件事業は、内閣総理大臣官邸の前庭において、**除去土壌（約2m³）の復興再生利用**を実施するものである。

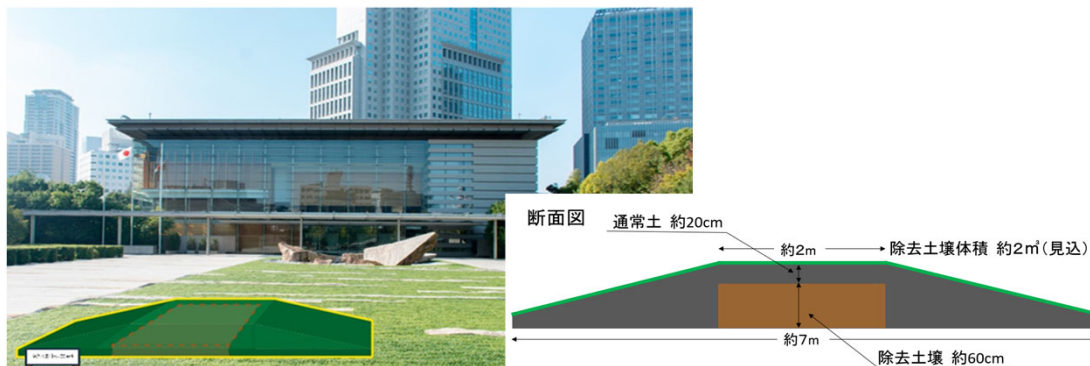
施工箇所の位置図・断面図

- 本件事業の**計画**は**基準省令に適合し、ガイドラインで示された留意事項に沿った適切な内容**と認められる。
- 現場での**施工**についても、**上記計画に基づき、適切に行われた**と認められる。

主な審査事項	審査結果
利用する除去土壌の放射能濃度	作業員・一般公衆の追加被ばく線量が1mSv/年以下となるよう、放射能濃度が8,000Bq/kg以下の除去土壌を利用している。
除去土壌の飛散流出防止措置	除去土壌の上に20cm以上の厚さで覆土が施されているほか、施工中も必要に応じてシート養生等を行うことにより、飛散流出防止措置が採られている。
放射線量のモニタリング	施工前（0.07-0.10μSv/h）、施工中（最大0.40μSv/h）、施工後（0.12μSv/h）及び維持管理時のモニタリング方法や実施頻度等は、基準省令・ガイドラインに適合している。
異常時・応急復旧等における対応	自然災害等によって除去土壌の施工箇所に被災が生じた場合の対応（応急復旧・本復旧）はガイドラインに則った内容となっている。
