# 仙台及びさいたま新都心合同庁舎における復興再生利用の審査等結果の概要

- 審査依頼者から、仙台合同庁舎 B 棟及びさいたま新都心合同庁舎 1 号館における復興再生利用に関する審査依頼があった。
- 本件事業は、仙台合同庁舎 B 棟及びさいたま新都心合同庁舎 1 号館において、**復興再生土（合計約2m<sup>3</sup>）の利用（復興再生利用）**を実施するものである。

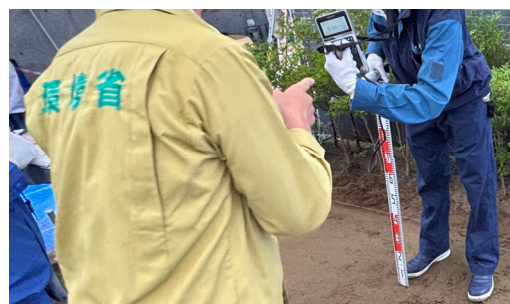
モニタリングの様子

| 主な審査事項 | 審査結果 |
|---|---|
| 放射線量のモニタリング | ・施工前、施工中、施工後及び維持管理時のモニタリング方法や実施頻度等は、基準省令及びガイドラインに適合している。現場での測定についても適切に実施されており、全ての施工箇所の測定結果がホームページに掲載されている。 |
