# 中間貯蔵施設事業の状況について

2020年8月  
環境省

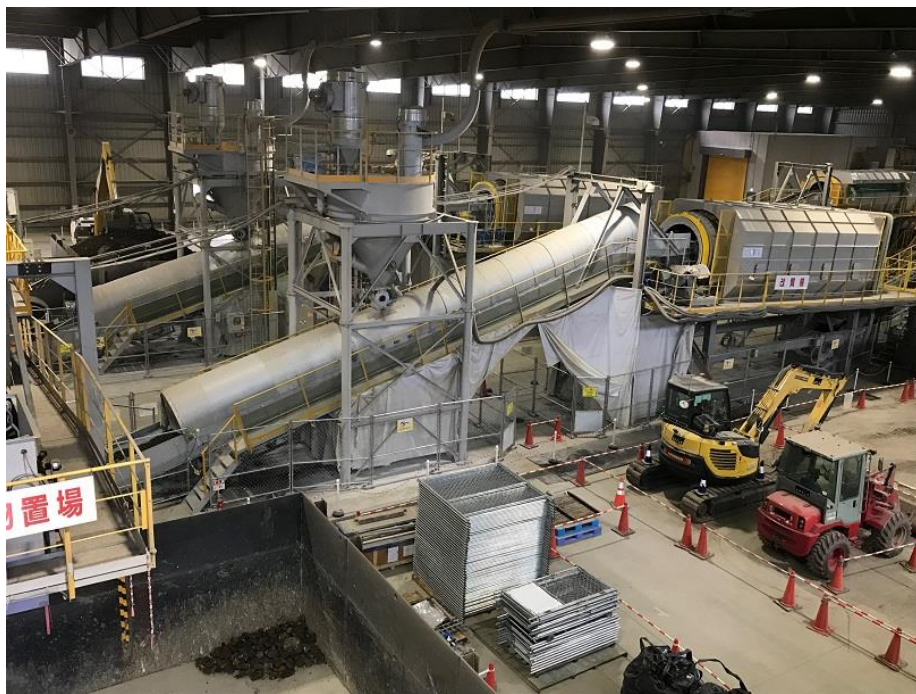
受入・分別施設

- 2017年9月に施設の工事に着手。
- 2018年7月に受入・分別施設の運転及び除去土壌の貯蔵を開始。

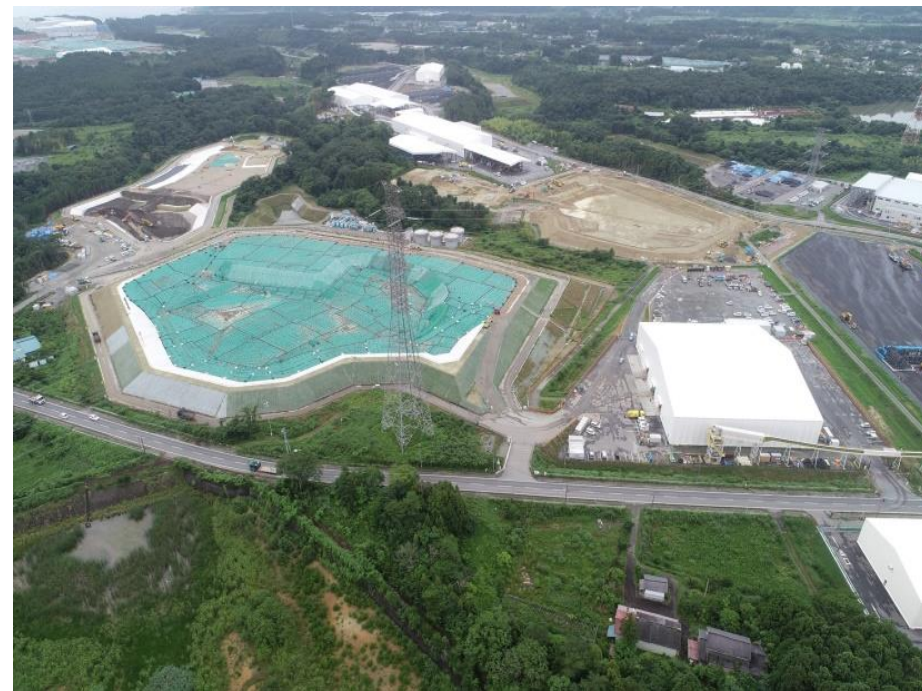
土壌貯蔵施設

● **貯蔵量 約 64.5万 $\text{m}^3$**

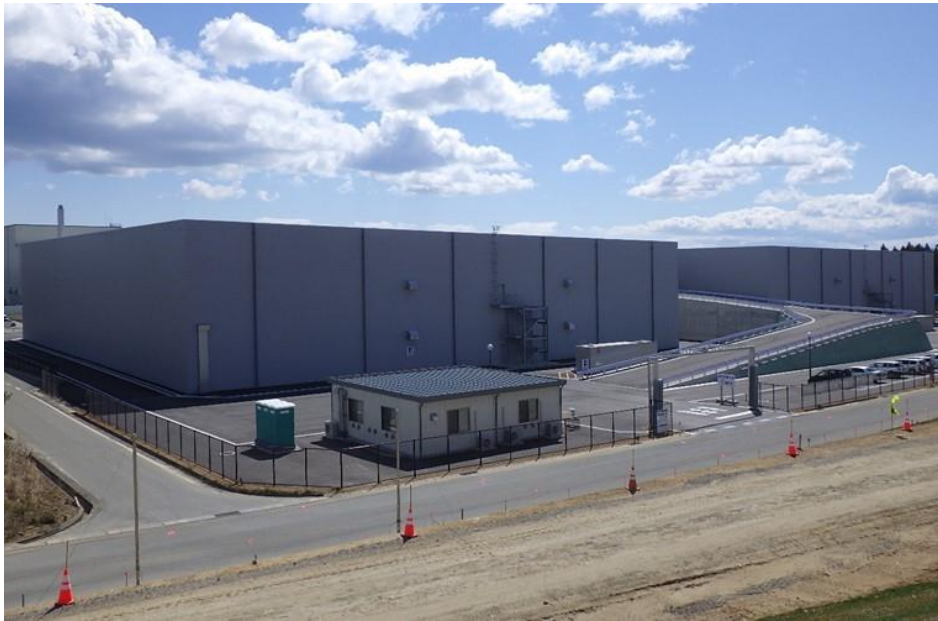
廃棄物貯蔵施設の外観

- 2018年7月に施設の工事に着手。
- 2020年4月に鋼製角形容器に封入した廃棄物の貯蔵を開始。

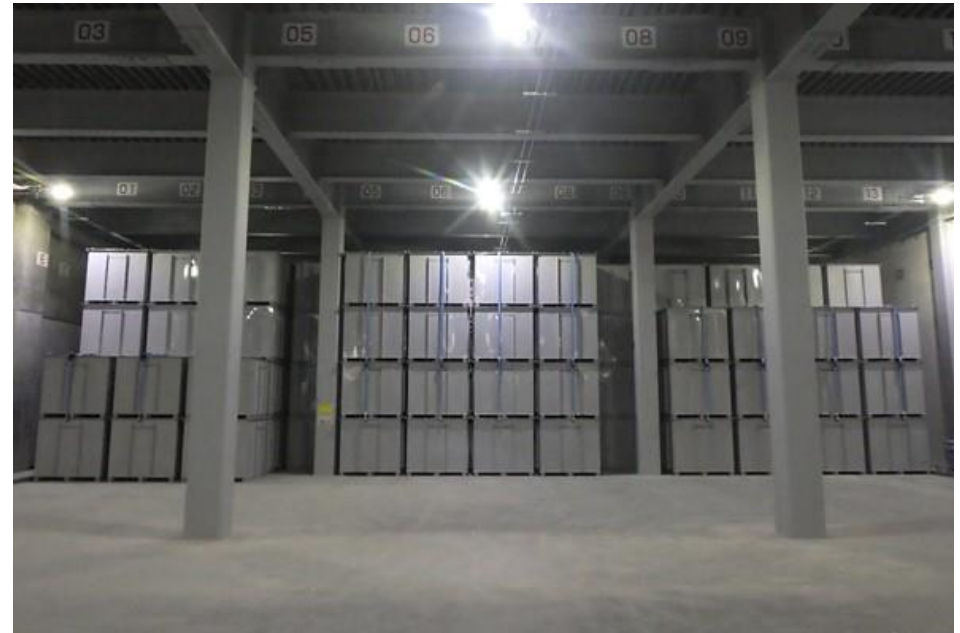
廃棄物貯蔵施設内の貯蔵状況

● **貯蔵量 354個**

※ばいじんを封入した鋼製角形容器の個数

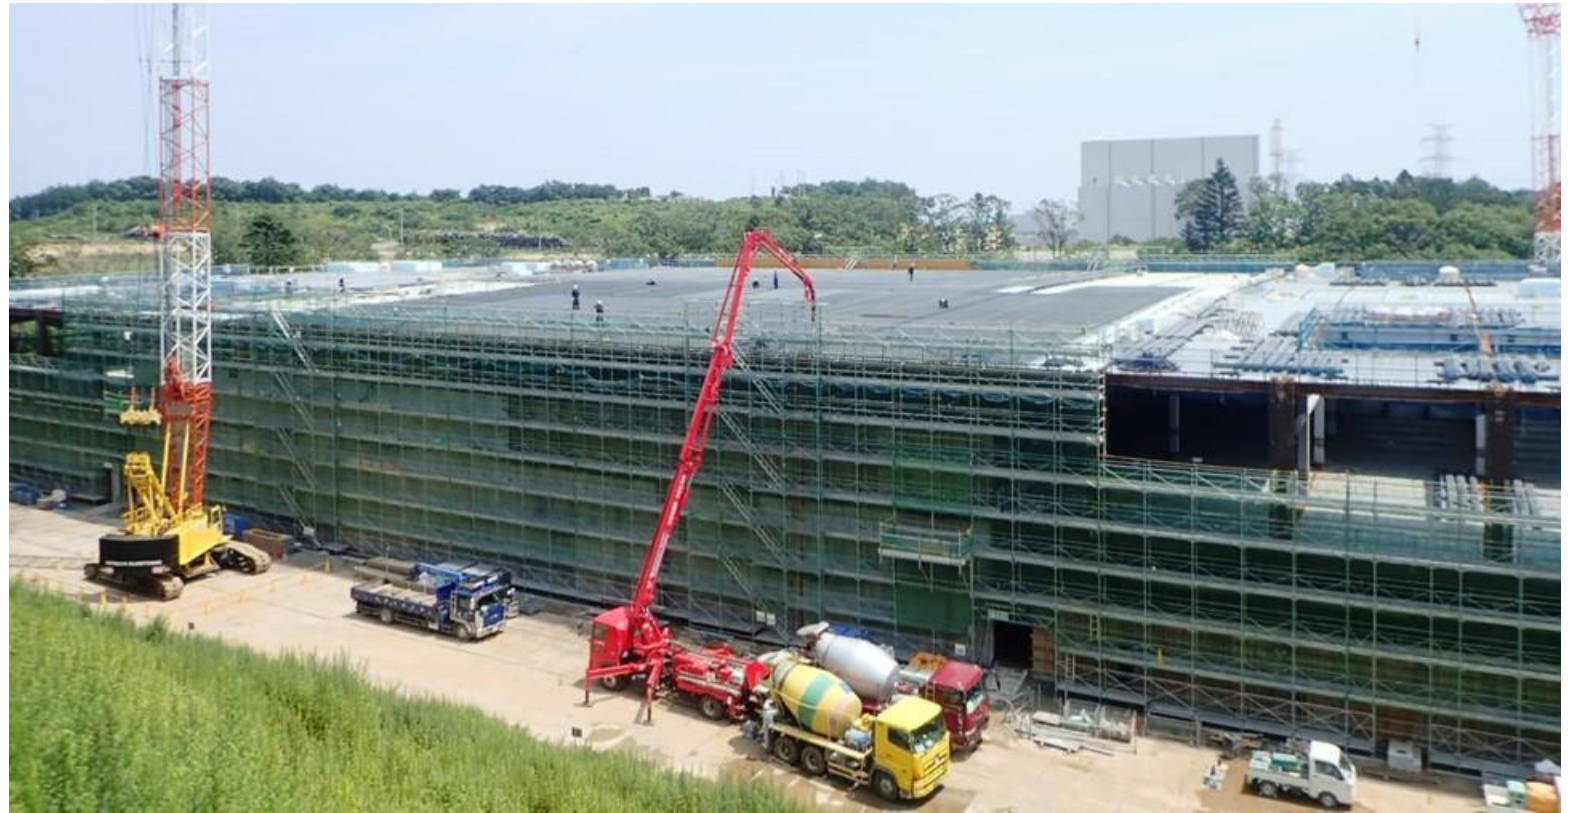
西側法面上部より全景写真

2019年12月から建築工事（基礎工）開始  
現在、廃棄物貯蔵施設棟の1階、2階及び屋上躯体工事中

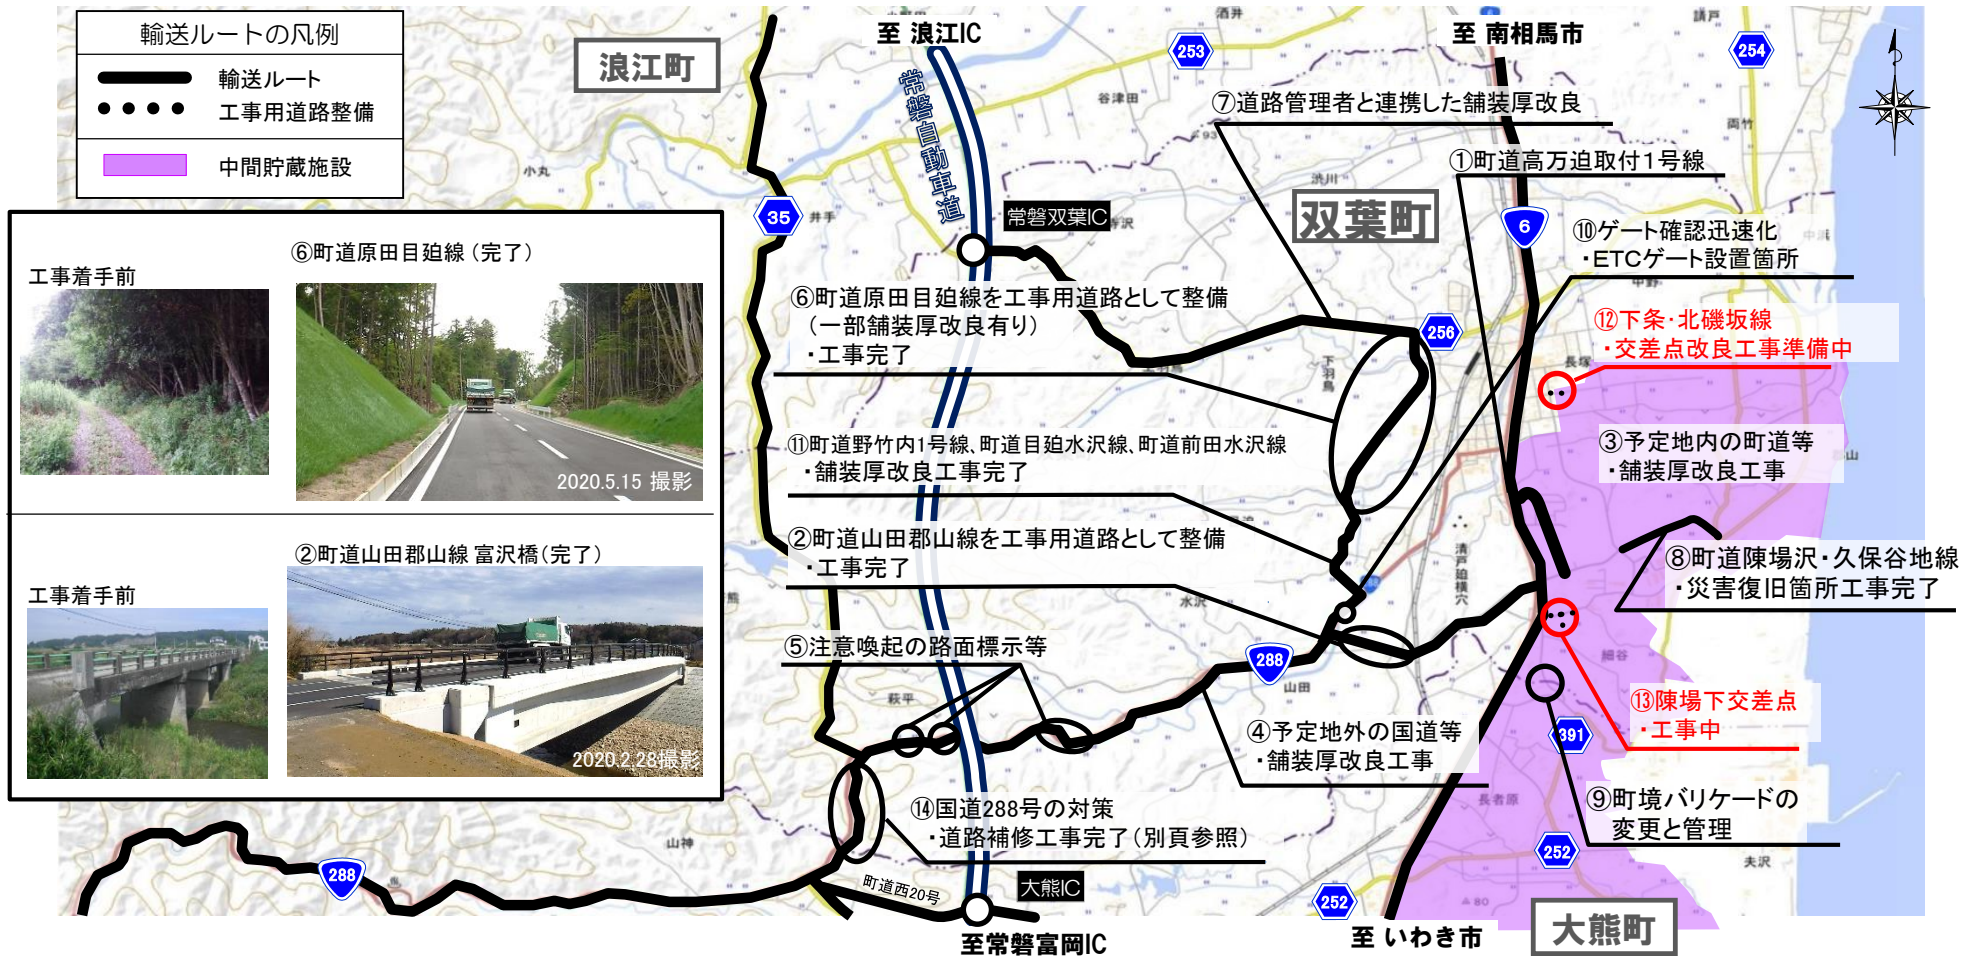
# 輸送ルートと道路交通対策（双葉町）

○既に実施済みの箇所は黒字のとおり。

○今後の輸送に向けて、現在実施中及び今後実施予定の道路交通対策は赤字のとおり。

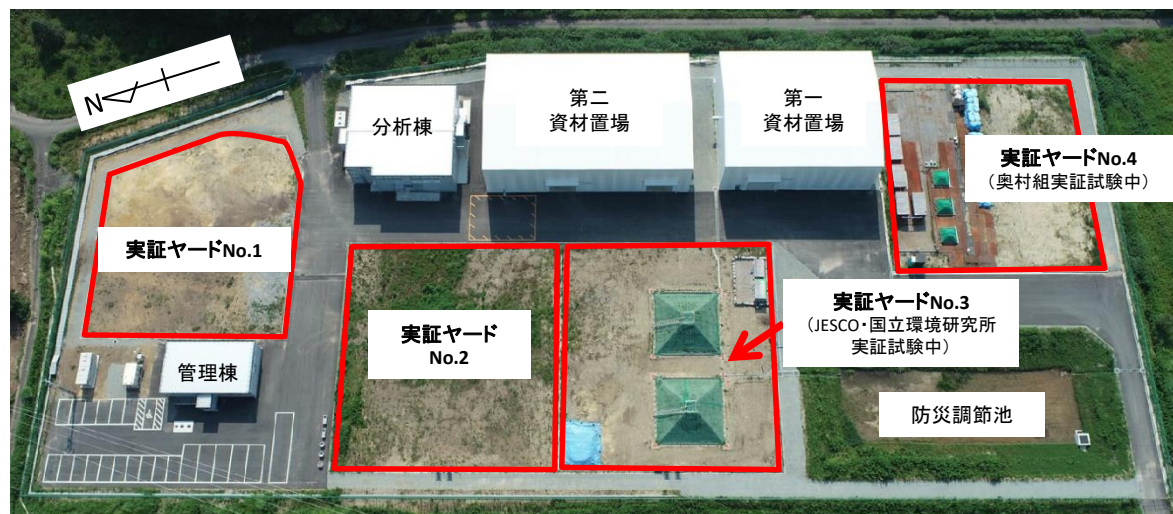
ドローンによる技術実証フィールド全景(2020年8月6日時点)

- 除去土壌等の処理、減容・再生利用及び県外最終処分を効果的に進めていくため、中間貯蔵施設区域内で貯蔵されている除去土壌等を用いて、これらに関する実用的、実務的な技術の開発を行う技術実証フィールドを大熊町に整備し、実証試験事業を実施中。また、双葉町においても技術実証試験を検討中。
