# 中間貯蔵施設事業の状況等について

2023年3月  
環境省

# 中間貯蔵施設事業の流れ

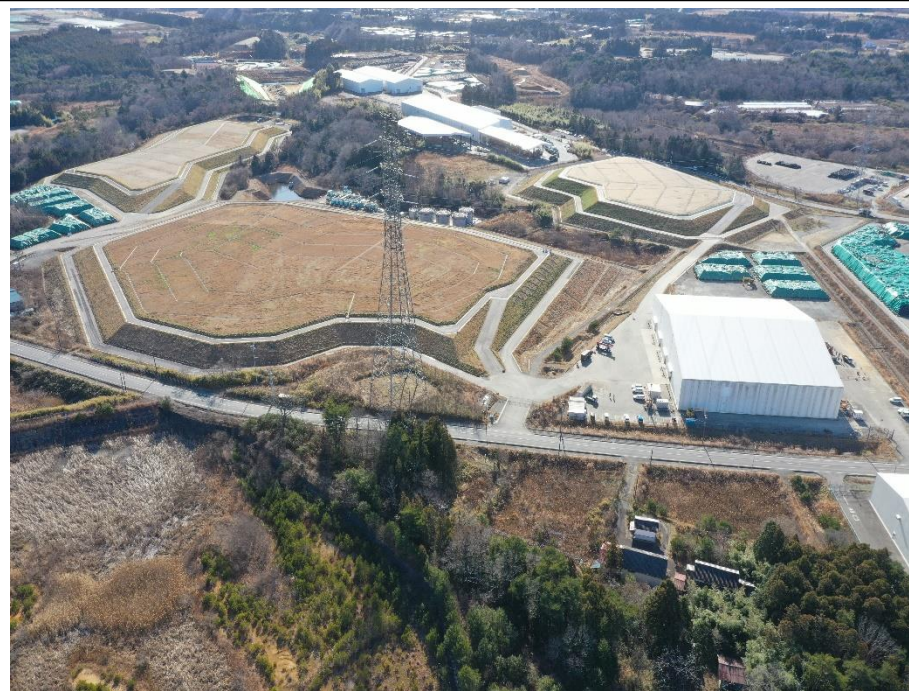
土壌貯蔵施設

●**貯蔵量 約 106.7万 $\text{m}^3$**

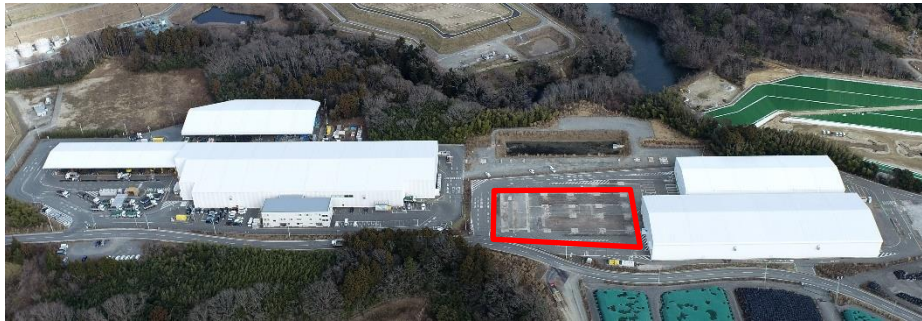
- 2016年11月に施設の工事に着手。
- 2017年8月及び2018年7月に受入・分別施設の運転を開始。
- 2017年10月に除去土壌の貯蔵を開始。
- 2022年5月から受入・分別施設2施設のうち1施設の解体を開始し、2022年10月に解体完了。

受入・分別施設（一部解体完了：赤枠部分）

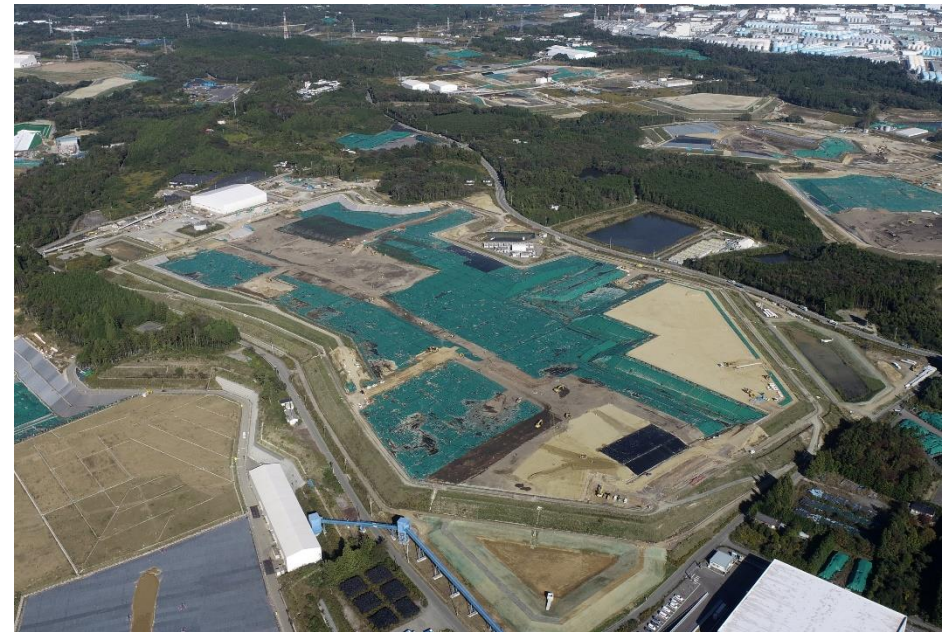
土壌貯蔵施設

● **貯蔵量 約 292.1万 $\text{m}^3$**

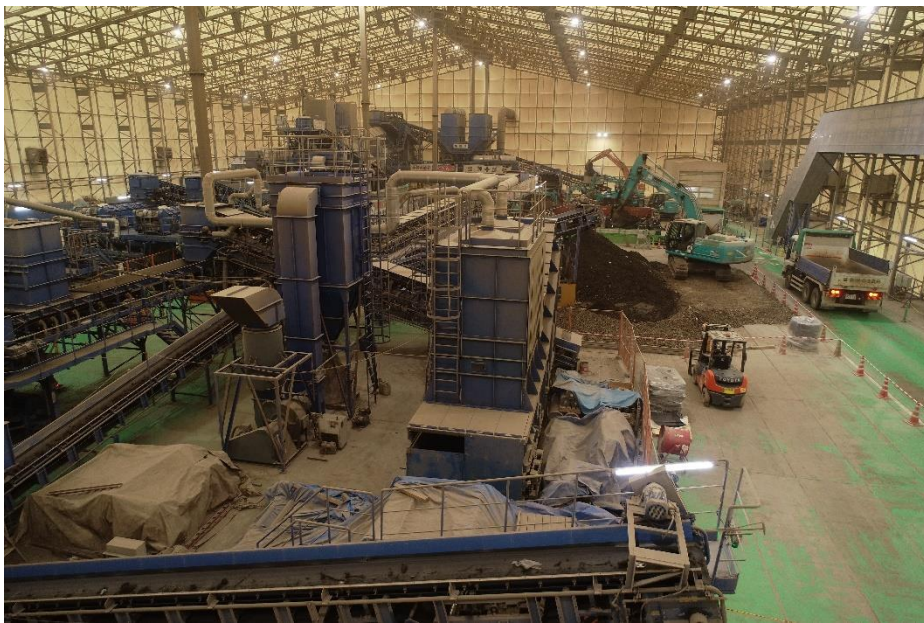
受入・分別施設

- 2017年11月に施設の工事に着手。
- 2018年7月に受入・分別施設の運転を開始。
- 2018年10月に除去土壌の貯蔵を開始。

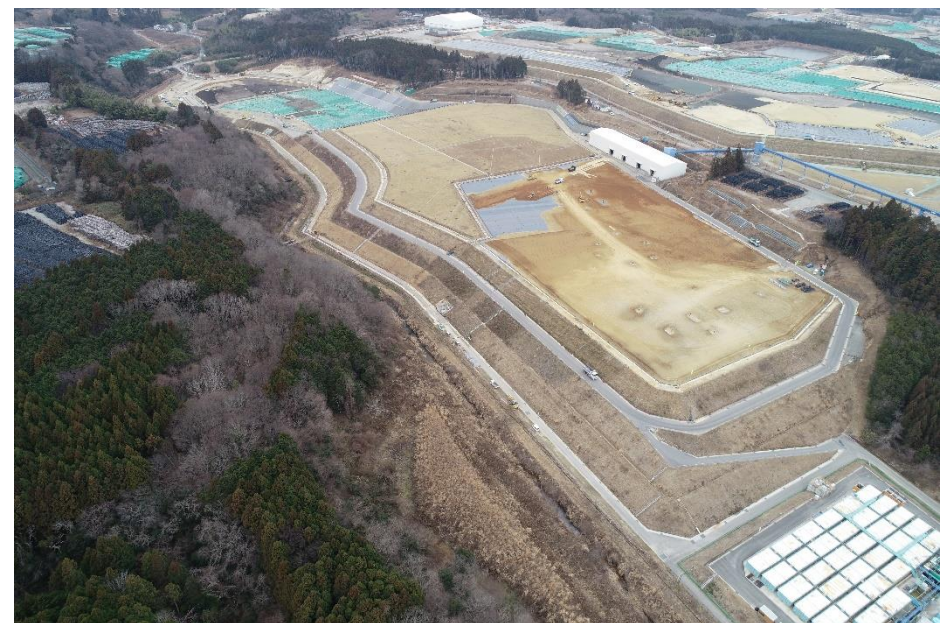
土壌貯蔵施設

● 貯蔵量 約 148.1万 $\text{m}^3$

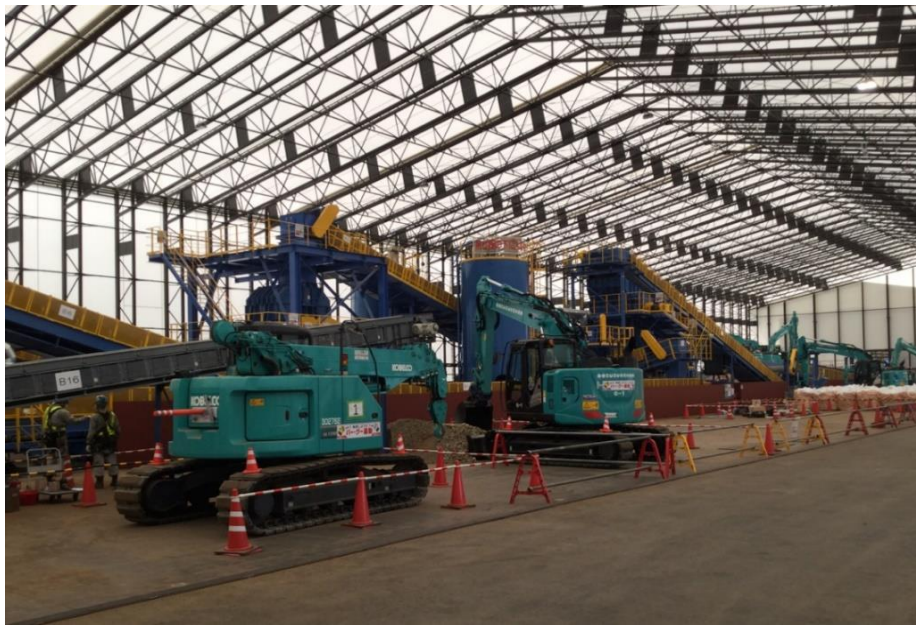
受入・分別施設

- 2018年10月に施設の工事に着手。
- 2019年8月に受入・分別施設の運転を開始。
- 2020年3月に除去土壌の貯蔵を開始。

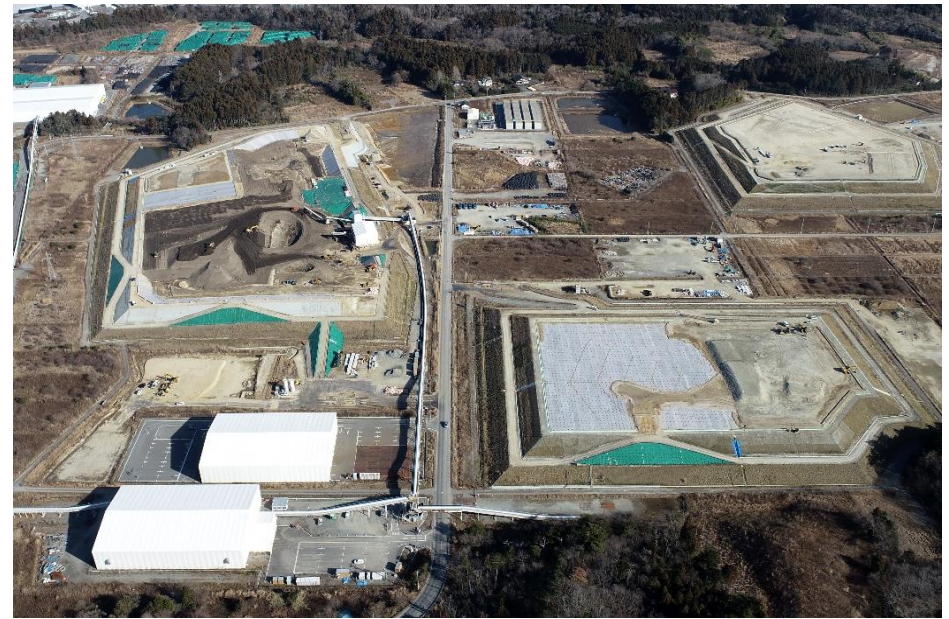
土壌貯蔵施設

● 貯蔵量 約 156. 2万 $\text{m}^3$

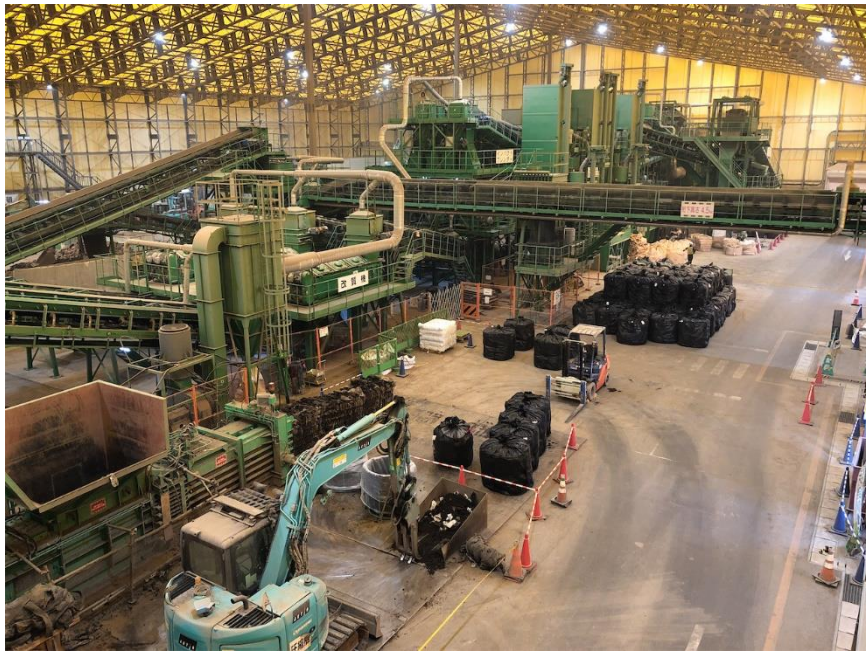
受入・分別施設

- 2018年10月に施設の工事に着手。
- 2019年8月に受入・分別施設の運転を開始。
- 2019年4月に除去土壌の貯蔵を開始。

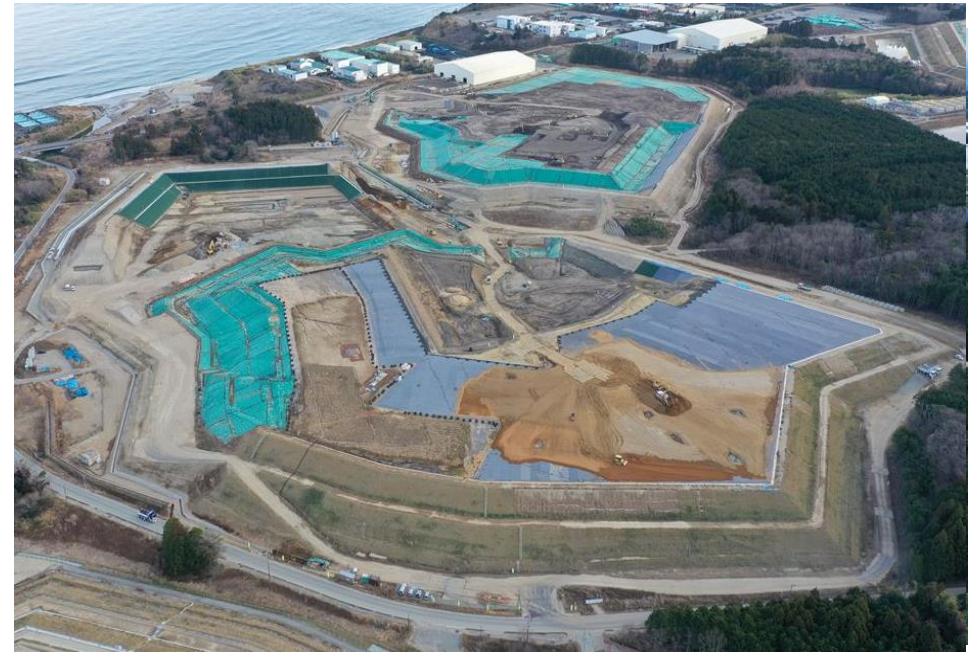
土壌貯蔵施設

● 貯蔵量 約 202.7万 $\text{m}^3$

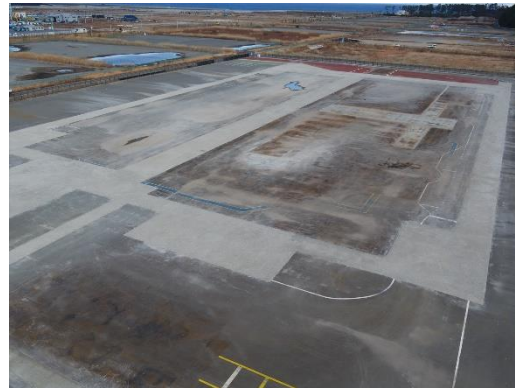
受入・分別施設(解体完了)

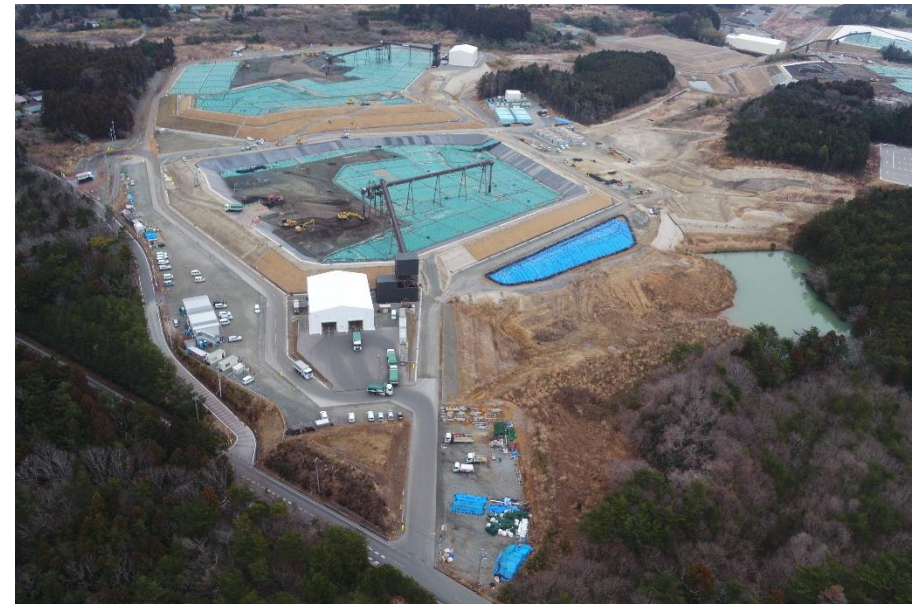
土壌貯蔵施設

● 貯蔵量 約 89.5万 $\text{m}^3$

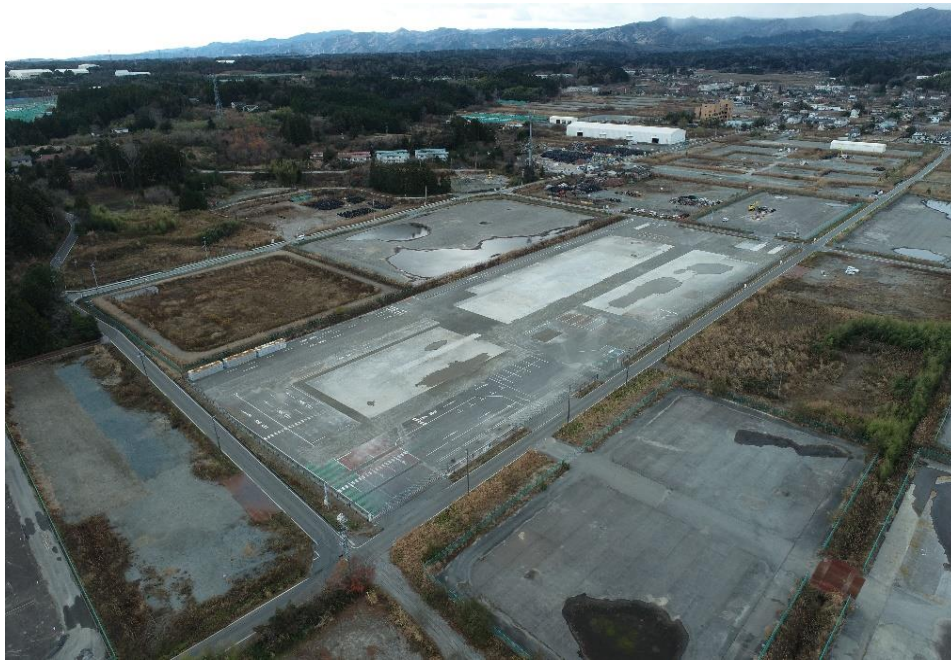
受入・分別施設

- 2018年1月に施設の工事に着手。
- 2019年2月に受入・分別施設の運転を開始。
- 2019年5月に除去土壌の貯蔵を開始。（2022年4月に貯蔵完了。）
- 2022年4月から施設解体を開始し、2022年10月に解体完了。

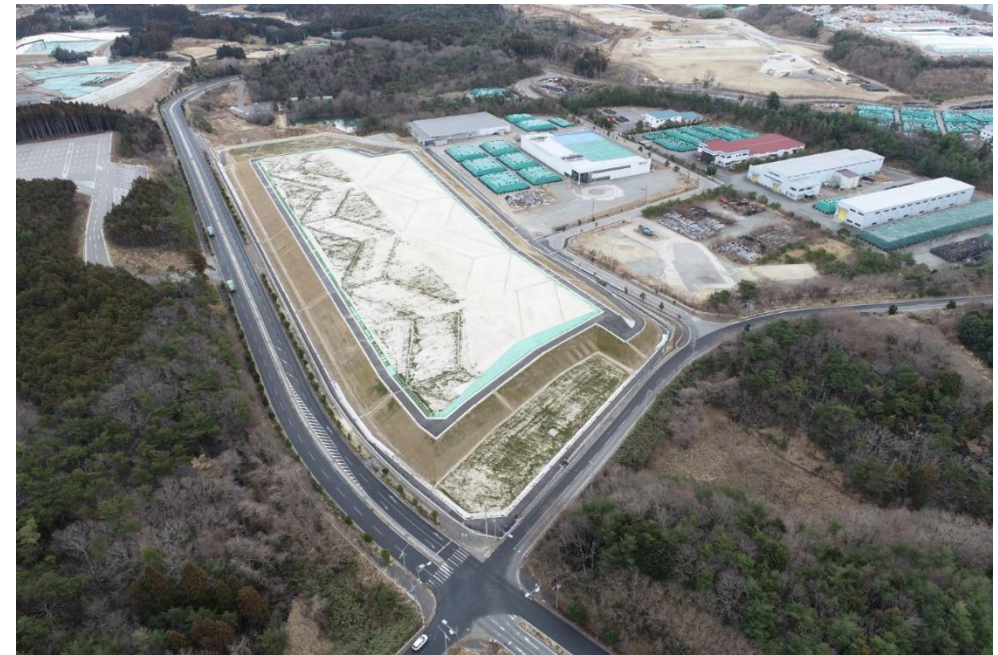
土壌貯蔵施設

● 貯蔵量 約 92.5 万 $\text{m}^3$

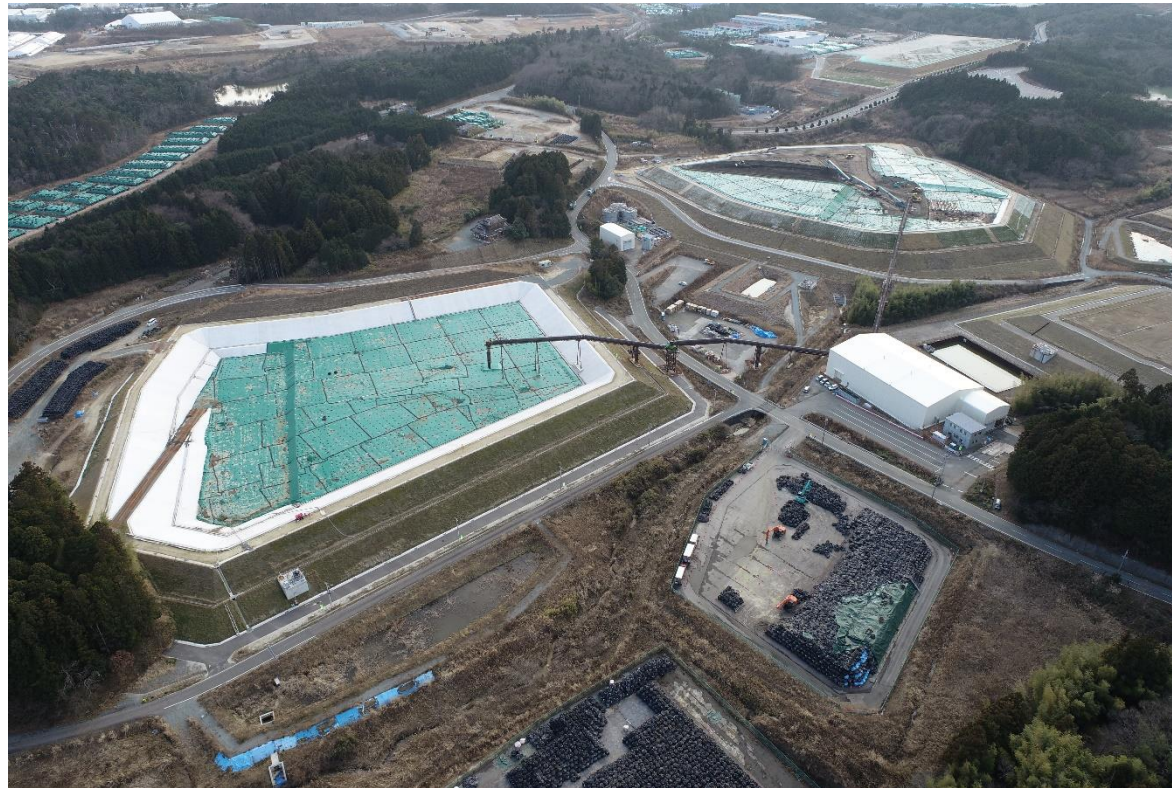
土壌貯蔵施設

- 2018年9月に施設の工事に着手。
- 2019年12月に除去土壌の貯蔵を開始。

●貯蔵量 約 65.5万 $\text{m}^3$

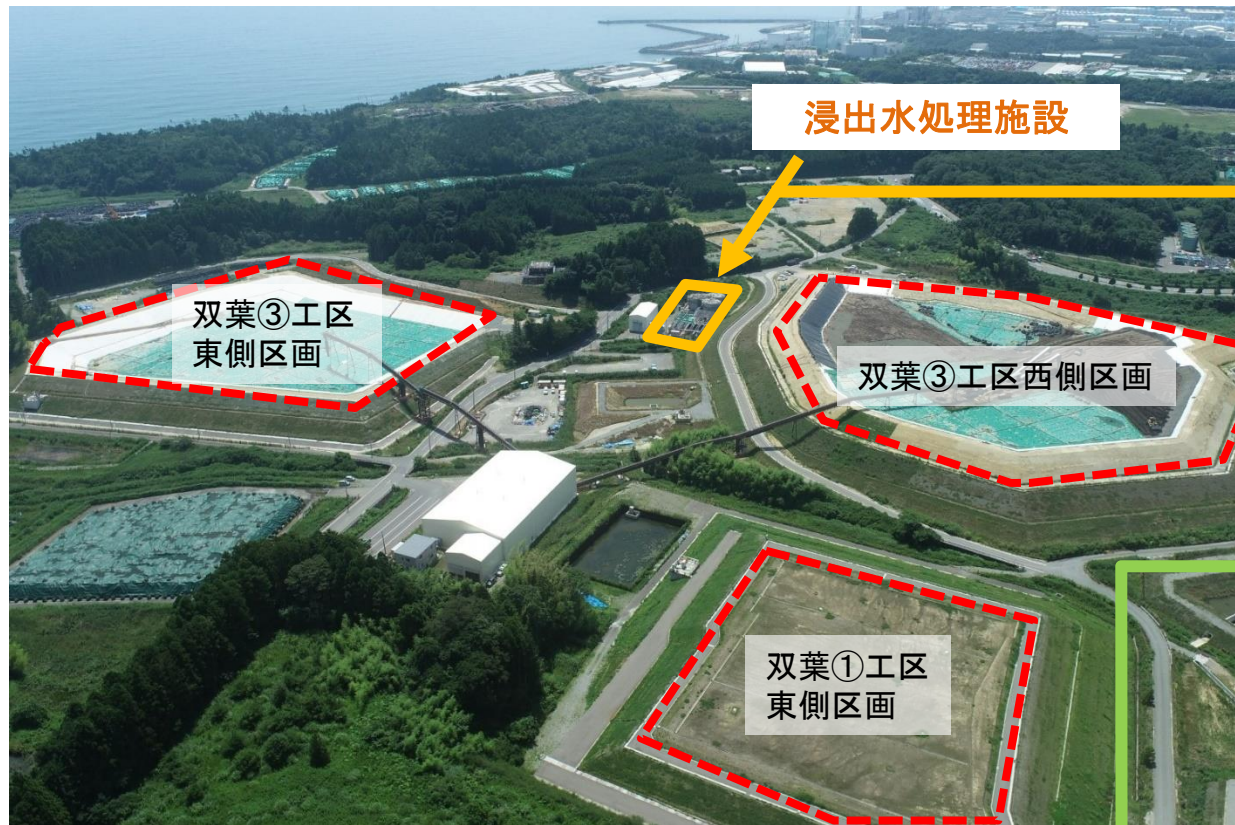
# 双葉③工区放流水中の溶解性マンガンについて（参考）

浸出水処理施設

調整槽

凝集沈殿槽

放流槽

- 更新工事終了後、アルカリ凝集沈殿処理の実施が可能なこと及び放流水の溶解性マンガン濃度が十分に低減されていることが確認された。
