# 中間貯蔵施設事業の状況等について

2023年11月

環境省

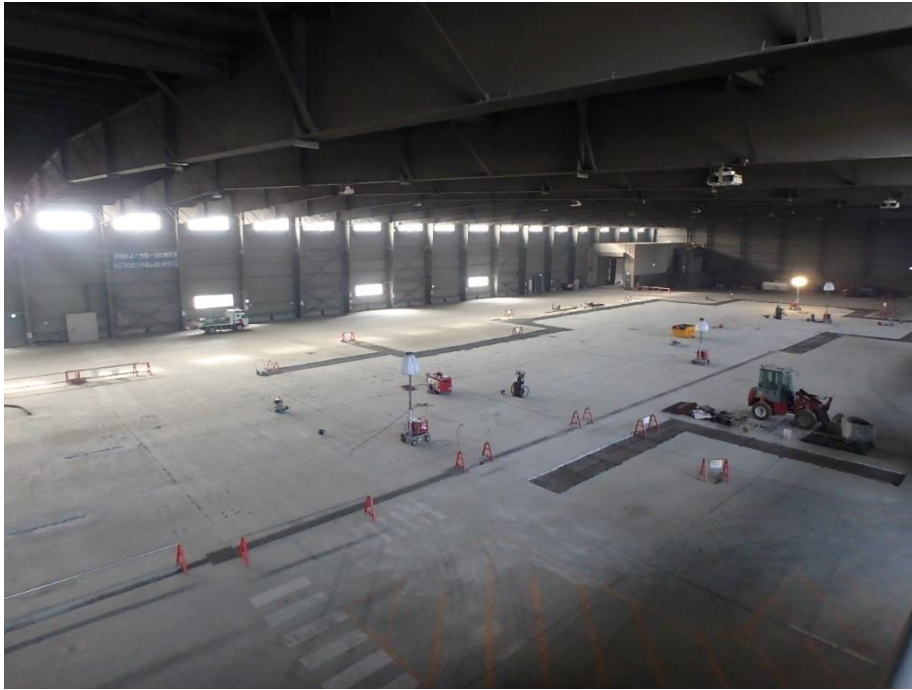
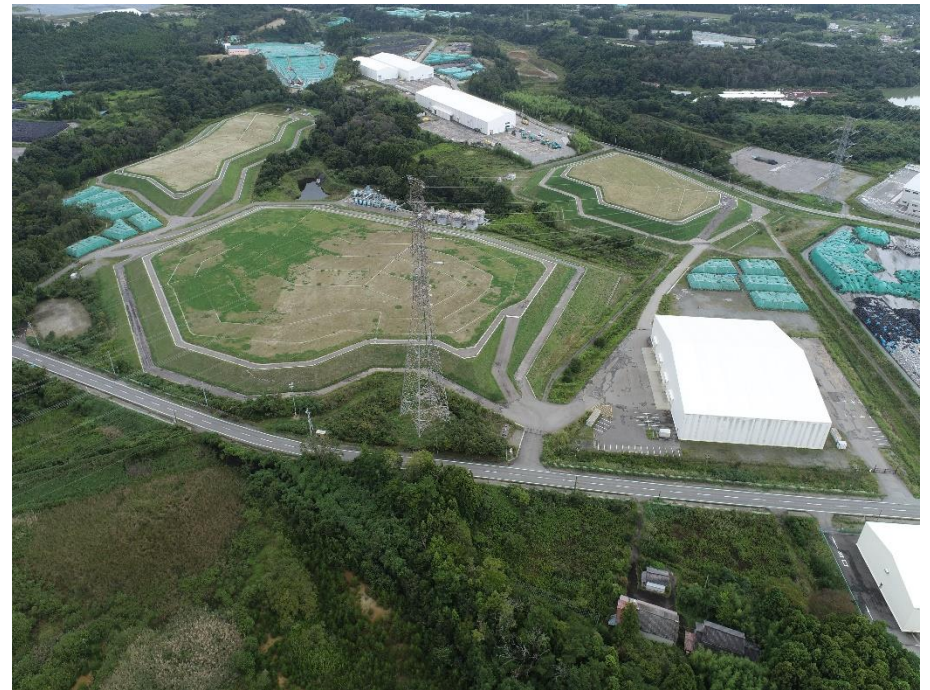
# 土壌貯蔵施設等（大熊①工区）の状況

- 2017年9月に施設の工事に着手。
- 2018年7月に受入・分別施設の運転及び除去土壌の貯蔵を開始。（2022年8月に貯蔵完了。）
- 2022年8月から施設解体を開始し、2022年12月に解体完了。

受入・分別施設

土壌貯蔵施設

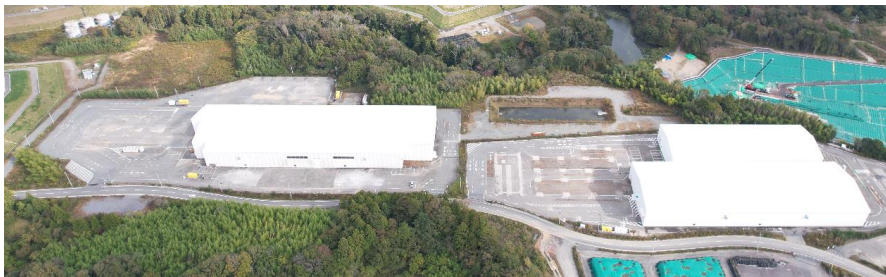
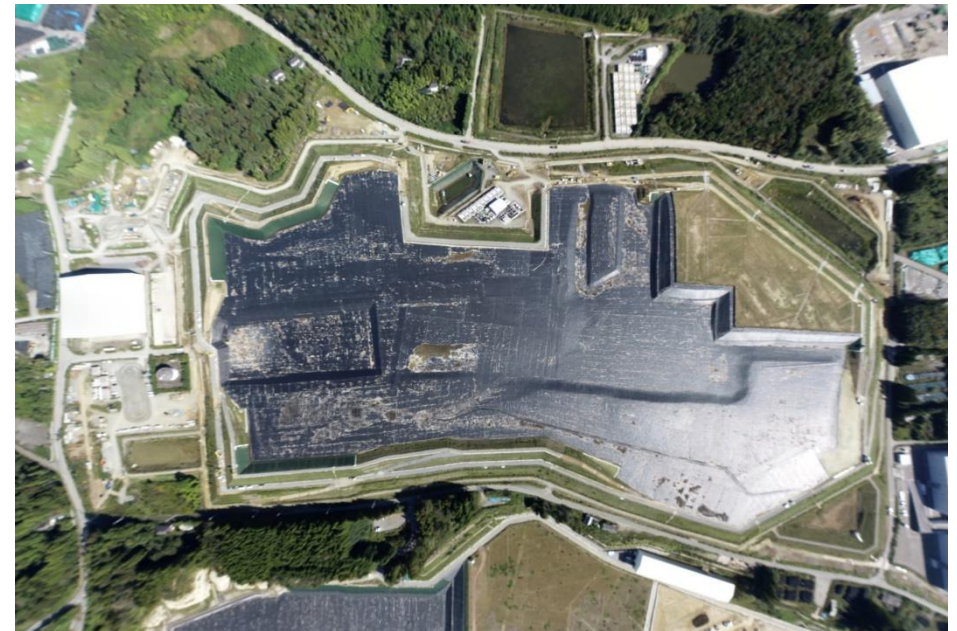
# 土壌貯蔵施設等（大熊②工区）の状況

- 2016年11月に施設の工事に着手。
- 2017年8月及び2018年7月に受入・分別施設の運転を開始。
- 2017年10月に除去土壌の貯蔵を開始。
- 2022年5月から受入・分別施設の解体を開始し、2022年10月及び2023年10月に解体完了。

受入・分別施設

土壌貯蔵施設

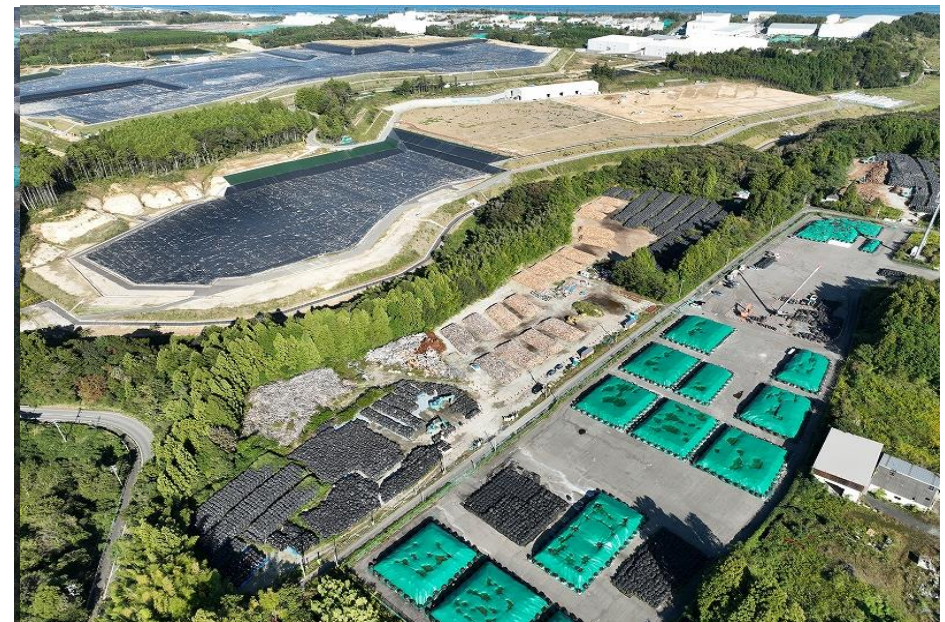
# 土壌貯蔵施設等（大熊③工区）の状況

- 2017年11月に施設の工事に着手。
- 2018年7月に受入・分別施設の運転を開始。
- 2018年10月に除去土壌の貯蔵を開始。
- 2023年6月から受入・分別施設の解体を開始し、2023年11月に解体完了予定。

受入・分別施設

土壌貯蔵施設

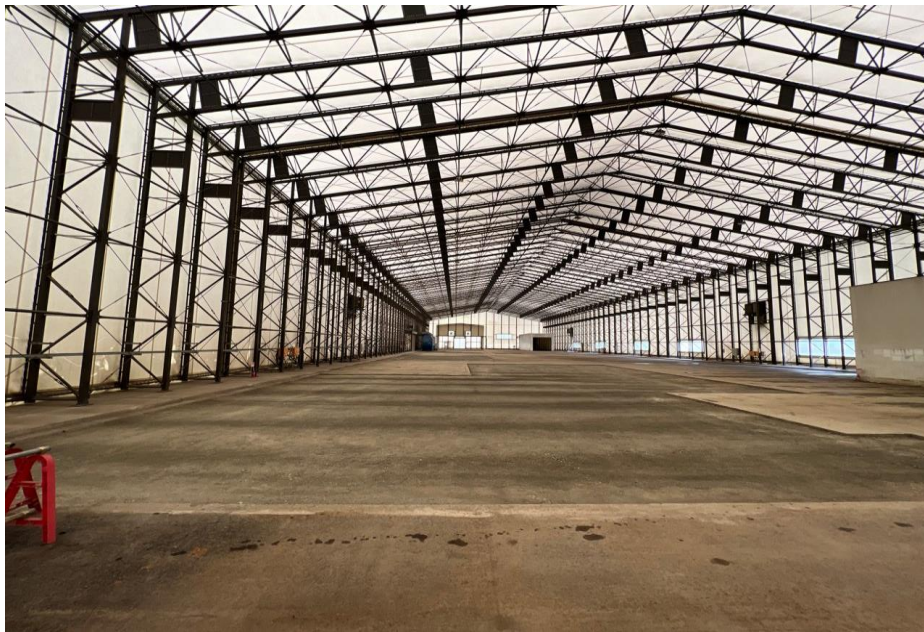
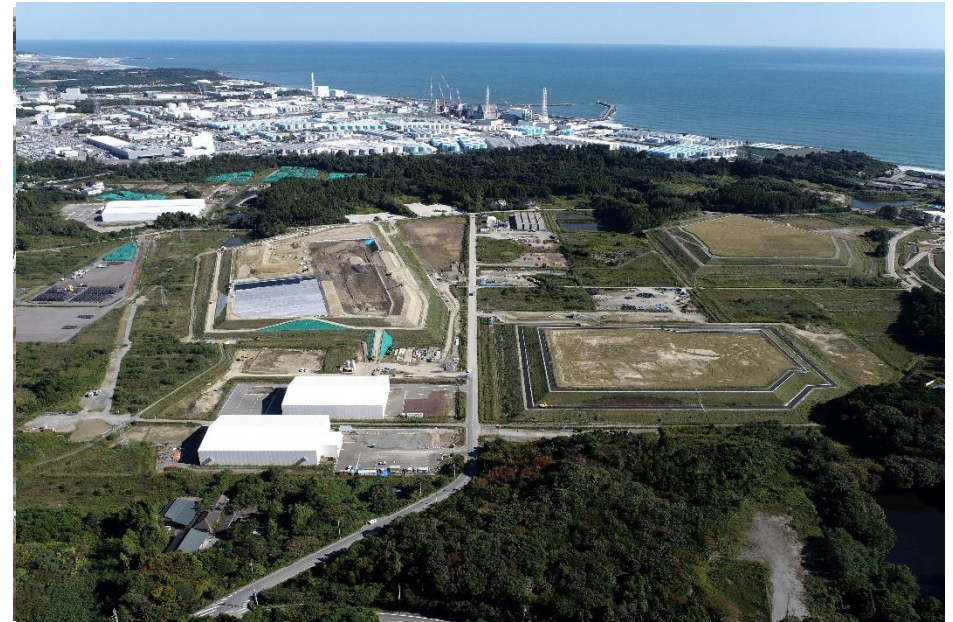
# 土壌貯蔵施設等（大熊④工区）の状況

- 2018年10月に施設の工事に着手。
- 2019年8月に受入・分別施設の運転を開始。
- 2020年3月に除去土壌の貯蔵を開始。
- 2023年4月に受入・分別施設の解体を開始し、2023年11月に解体完了予定。

受入・分別施設

土壌貯蔵施設

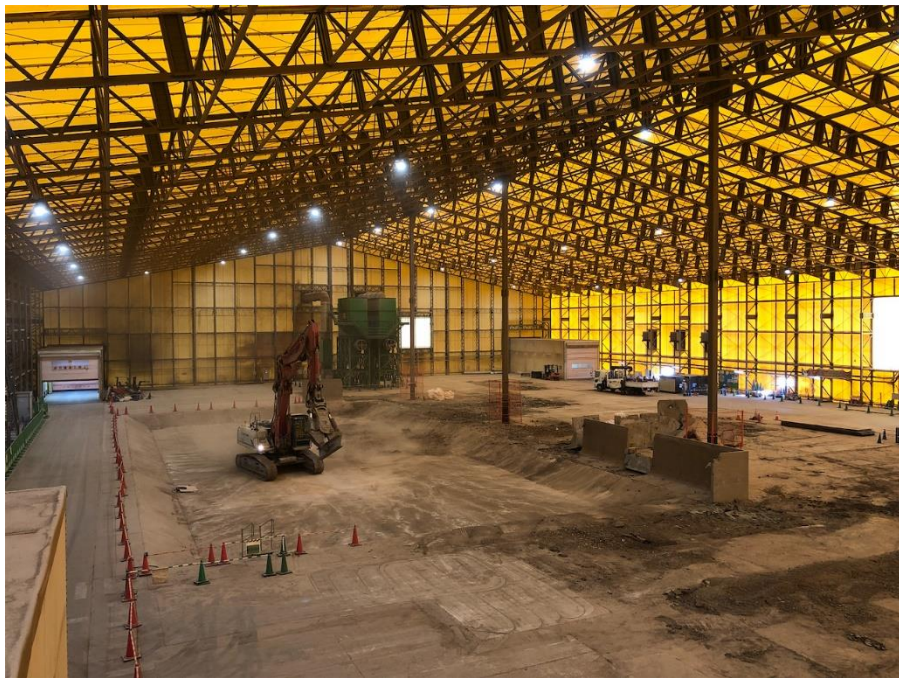
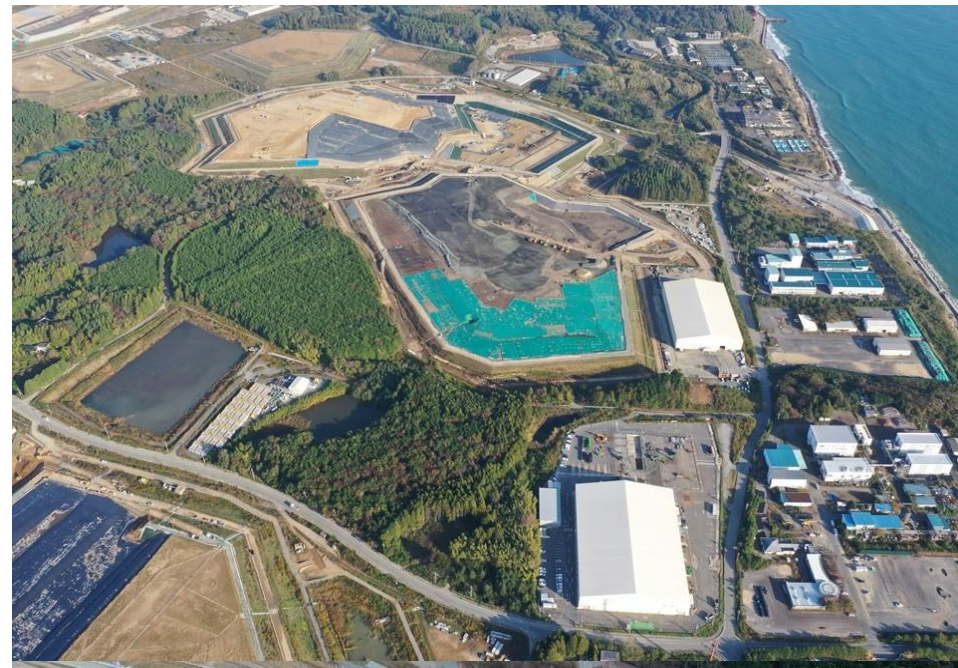
# 土壌貯蔵施設等（大熊⑤工区）の状況

- 2018年10月に施設の工事に着手。
- 2019年8月に受入・分別施設の運転を開始。
- 2019年4月に除去土壌の貯蔵を開始。
- 2023年6月に受入・分別施設の解体を開始。

受入・分別施設

土壌貯蔵施設

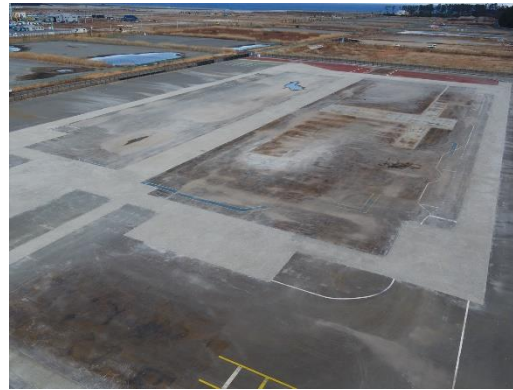
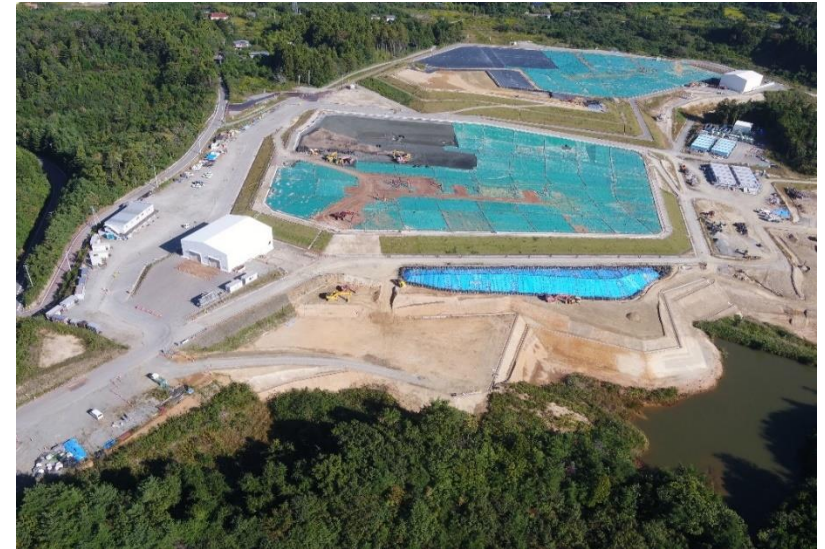
# 土壌貯蔵施設等（双葉①工区）の状況

- 2016年11月に施設の工事に着手。
- 2017年6月及び2018年9月に受入・分別施設の運転を開始。
- 2017年12月に除去土壌の貯蔵を開始。
- 2022年4月から受入・分別施設のうち1施設の解体を開始し、2022年11月に解体完了。
- 2023年8月から残り1施設の解体を開始。

受入・分別施設  
(24年2月 解体完了予定)

受入・分別施設  
(22年11月 解体完了)

土壌貯蔵施設

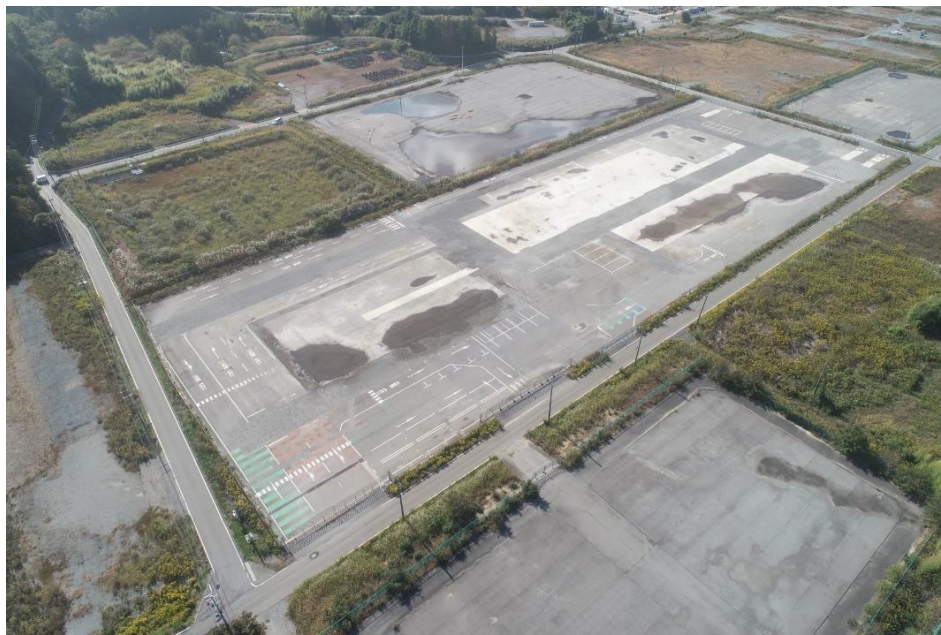
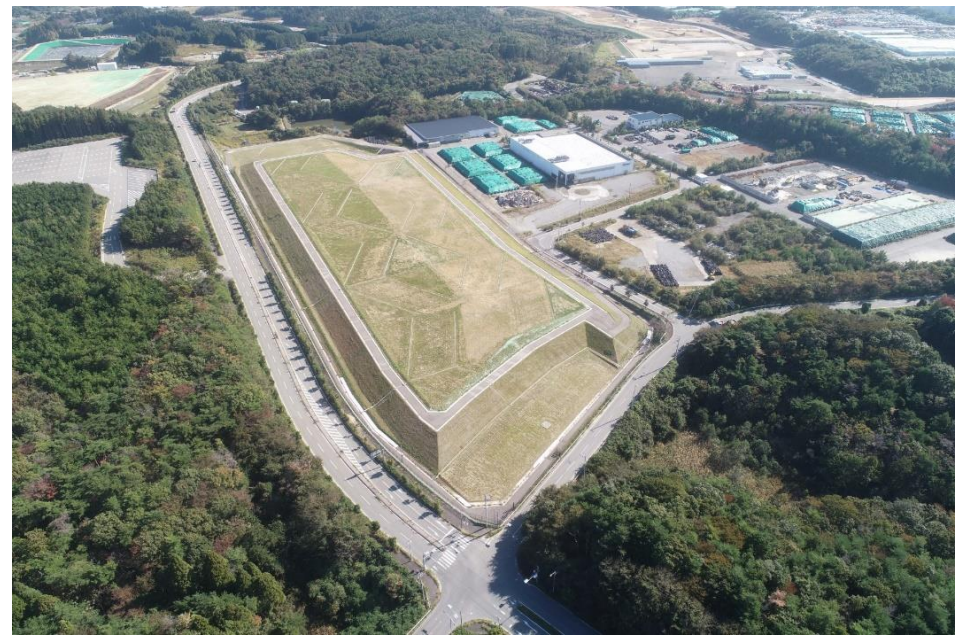
# 土壌貯蔵施設等（双葉②工区）の状況

- 2018年1月に施設の工事に着手。
- 2019年2月に受入・分別施設の運転を開始。
- 2019年5月に除去土壌の貯蔵を開始し、2022年4月に貯蔵完了。
- 2022年4月から受入・分別施設の解体を開始し、2022年10月に解体完了。

受入・分別施設

土壌貯蔵施設

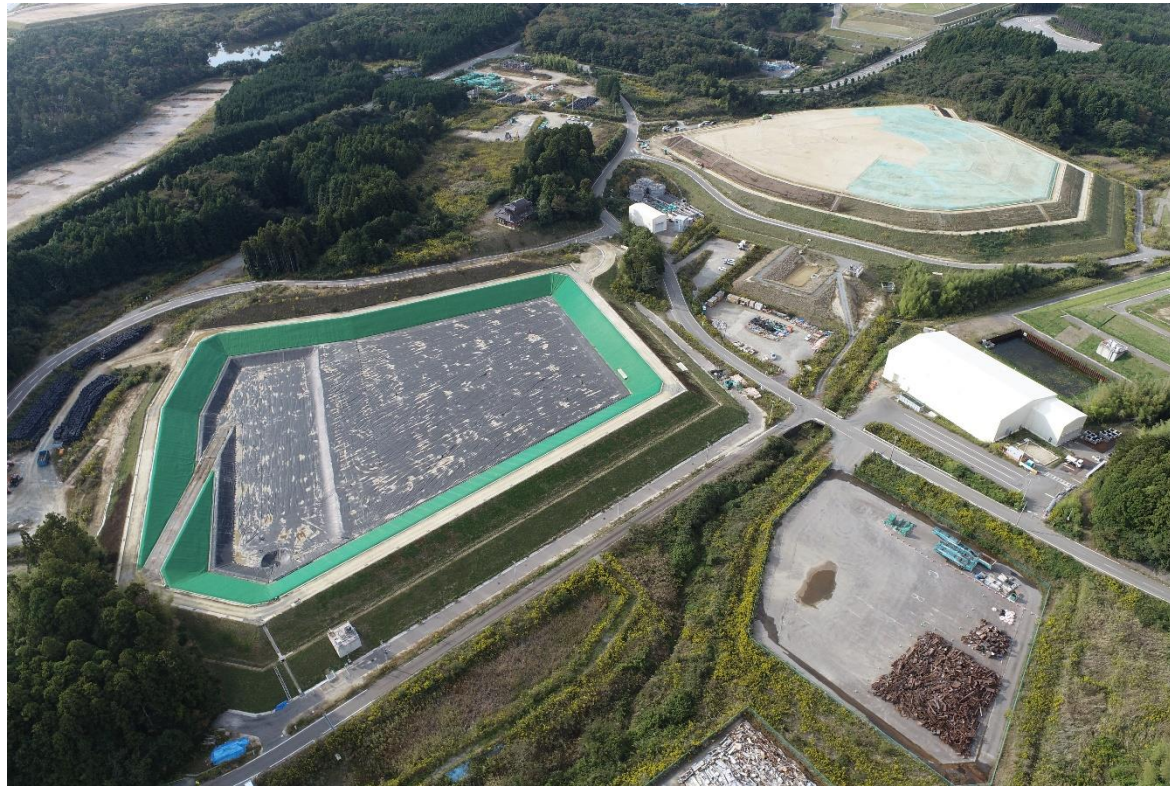
# 土壌貯蔵施設（双葉③工区）の状況

- 2018年9月に施設の工事に着手。
- 2019年12月に除去土壌の貯蔵を開始。

土壌貯蔵施設

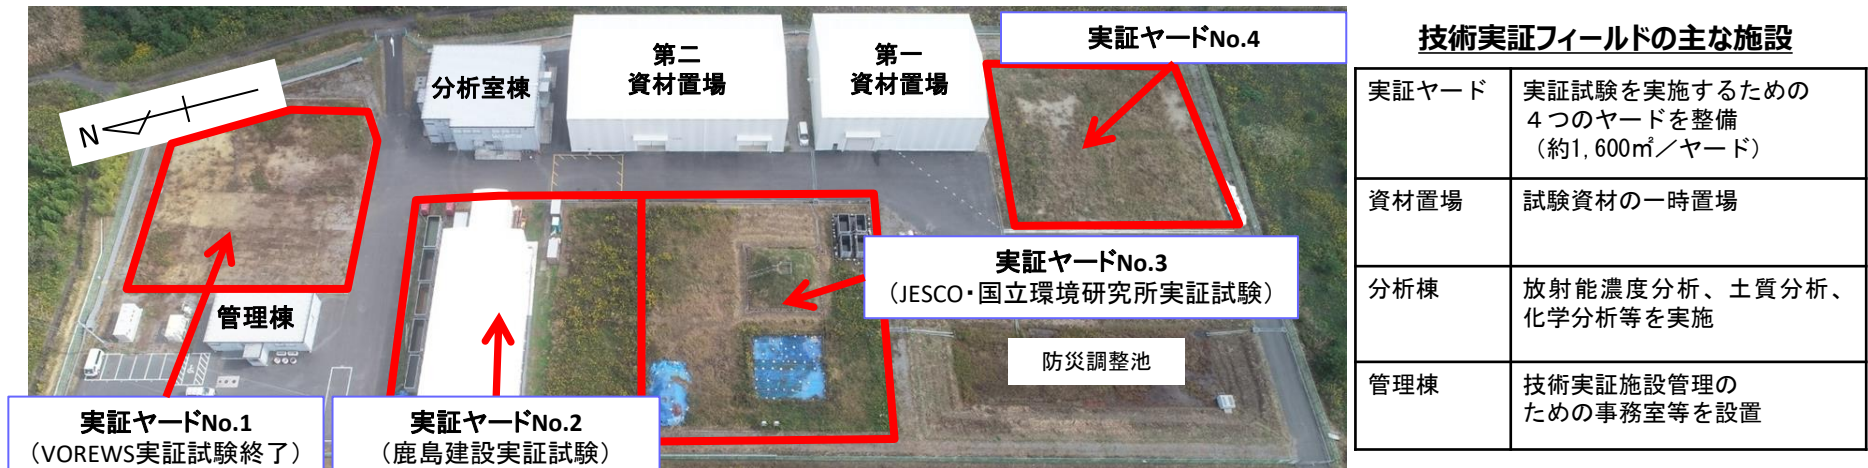
ドローンによる技術実証フィールド全景(2023年11月1日時点)

除去土壌等の処理、減容・再生利用及び県外最終処分を効果的に進めていくため、中間貯蔵施設区域内の実際の除去土壌等を用いて、実用的、実務的な技術の開発を行う技術実証フィールド(大熊町長者原)を整備し、運営している。現在、国立環境研究所との共同研究や公募により採択された技術実証事業等を実施中。
