中間貯蔵施設事業において  
発生した事例と対応等について  
(2020年8月環境安全委員会報告以降)

2021年3月

環境省

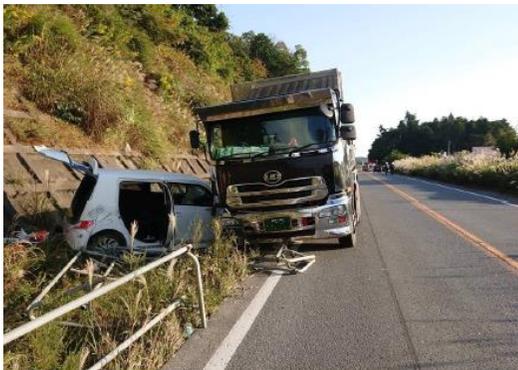
- いわき市からの輸送車両（空荷）が、輸送を終え車両基地へ戻るため、双葉町内の国道6号を走行中、対向車線にはみ出して一般車両（普通車）の側面に接触し、その後方を走行していた解体・除染工事業務車両（普通車）と正面衝突した。輸送車両が接触した一般車両は、操作不能となって対向車線に飛び出し、輸送車両の後ろを走行していたJESCO業務車両（普通車）と正面衝突した。
- 一般車両の運転手及び解体・除染工事業務車両の運転手は胸骨骨折、JESCO業務車両運転手は胸部打撲と診断。

- 運転手の意識消失発作（事故後の診断による推定）

図 事故の発生状況

（輸送車両と解体・除染工事業務車両）

- 運転手の運転適性検査結果をJVが確認し、適正配置を行う。
- 高齢運転手に対し、運転適性検査、健康診断、服薬、通院等の状況を踏まえて面談し、精神的・体力的負担が軽くなる配置を行う。
- 各車両の運行計画表に休憩時間と場所を明示し、休憩を確実に取るよう指示する。

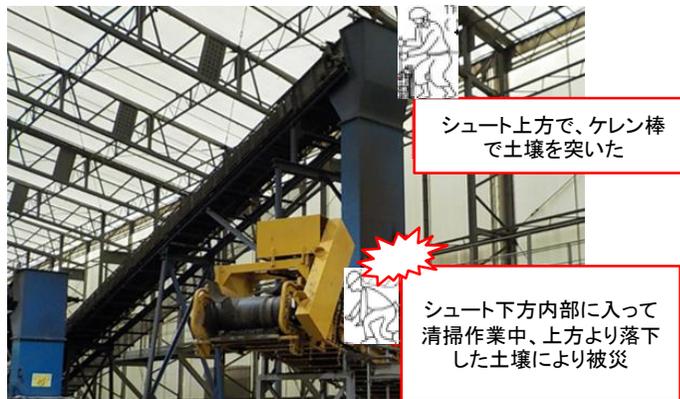
- 大熊町の受入・分別施設において、上下のベルトコンベアをつなぐシュートの下方で、作業員がシュートの内部に入って清掃作業をしていた。このとき、シュートの上方で別の作業員が内部に付着した土壌を取り除くためにケレン棒で突いたところ、土壌が落下し、シュート下方内部の作業員に激突した。
- 胸椎及び肋骨の骨折と診断。

- 下方の作業員は、シュート内部に入って清掃するという予定外作業を行っていた。また、予定外作業の前に行うことになっていた手順確認打合せを実施していなかった。
- 上方の作業員も、手順確認打合せを実施せずに、当該者が行う予定ではなかったシュート内の土壌の除去作業を行った。また、シュート内部には人はいないと思い込んでいた。

図 事故の発生状況

- あらかじめ予定されている作業と手順や条件が異なる作業を行う際には、必ずJV担当者も参加して手順確認打合せを行うことを周知徹底する。
- 点検・清掃作業についても作業範囲を明確にし、上下作業とならないように周知徹底する。
- シュート上方の清掃を行う際は、下方で内部も含めて人がいないことを確認して立入禁止措置を行った上で合図を行い、上方の作業員は合図があるまでは作業を開始しないことを周知徹底する。

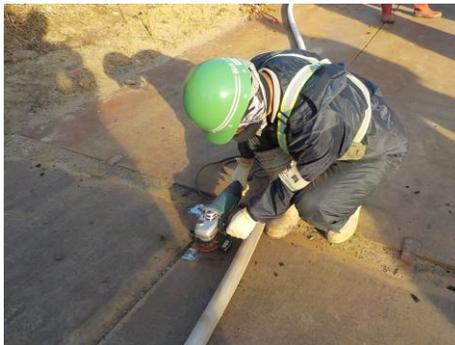
- 双葉町内の仮置場で、敷鉄板の整備作業中に、使用していた電動グラインダーからの火花が約5m離れた枯草に着火し、仮置場内の草地約400m<sup>2</sup>を焼く火災が発生した。
- 消火器による消火活動を行い、鎮火した。

- 電動グラインダーの火花による火災発生の可能性や火災防止に対する認識が不足していた。
- 可燃物である枯草と距離が離れており問題ないと考え、強風下で、養生をせずに作業を行った。
- 火気取扱い作業の手順は定めていたが、電動グラインダー作業に関しては火災防止のための明確な手順の定めや周知が不十分だった。

図 作業の状況(再現)

- 火災の原因となり得る作業の実施判断基準(注意報、風速)を明確化する。作業開始前の気象状況の確認事項に、風向風速・注意報等を追加する。
- 全ての作業について、火災発生の原因となり得る作業内容(電動グラインダーを含む)の再点検を行い、必要な対策(枯草の除去、不燃材による養生等)を作業手順書等に追加する。
- 見直した作業手順書やKY活動の実施状況について、事業者による多重チェック体制を構築し、再発防止策を徹底する。
