# 除去土壌再生利用実証事業について

令和元年12月19日  
環境省

# 1. 飯舘村における除去土壌再生利用実証事業の概要（1）

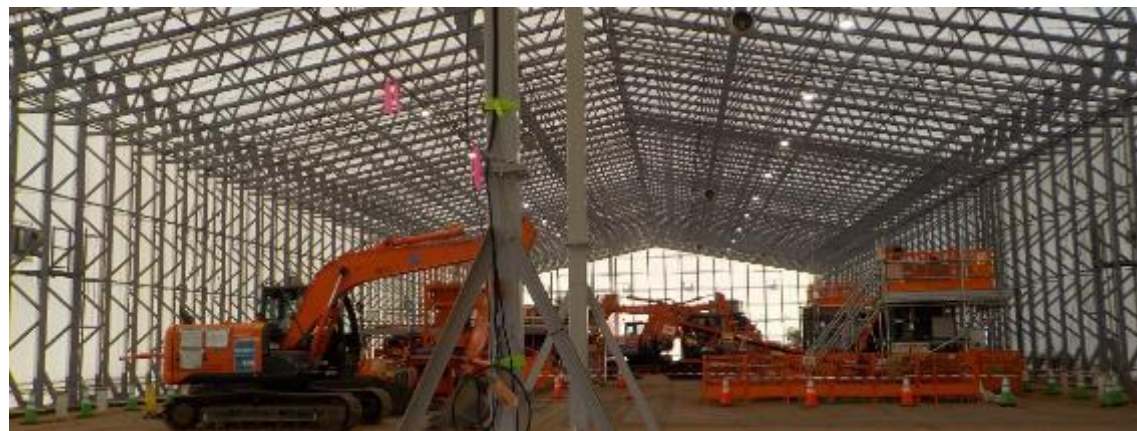
↑ 再生資材化施設 2019年10月

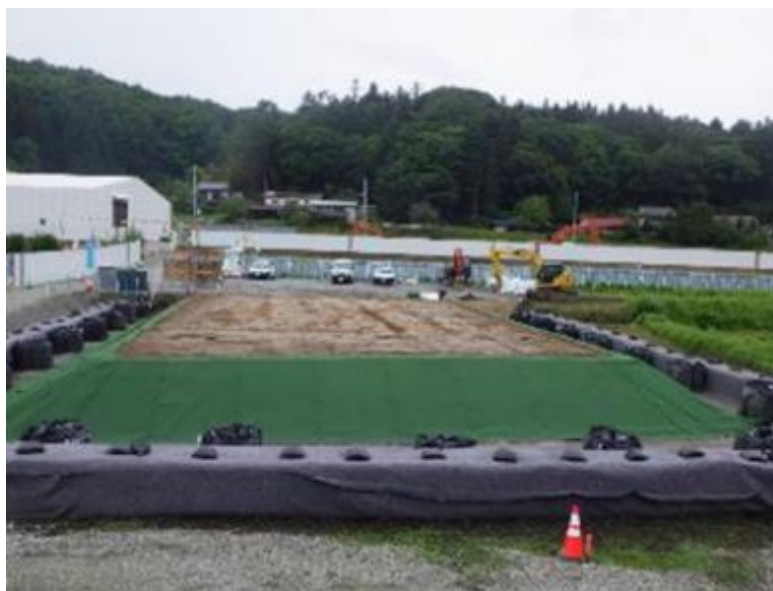
↑ 盛土完成直後 2019年6月

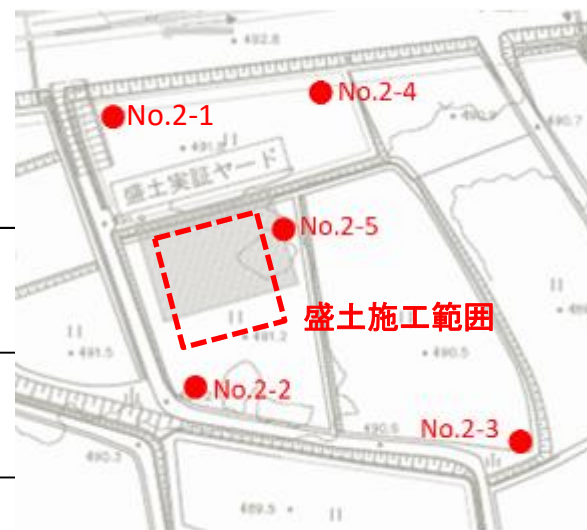
### 【盛土実証ヤード周辺環境の空間線量率】

測定期間：2018/11/20～2019/10/31

盛土施工期間：2019/5/15～2019/5/31（再生資材）

2019/6/3～2019/6/5（覆土）

● : 測定地点

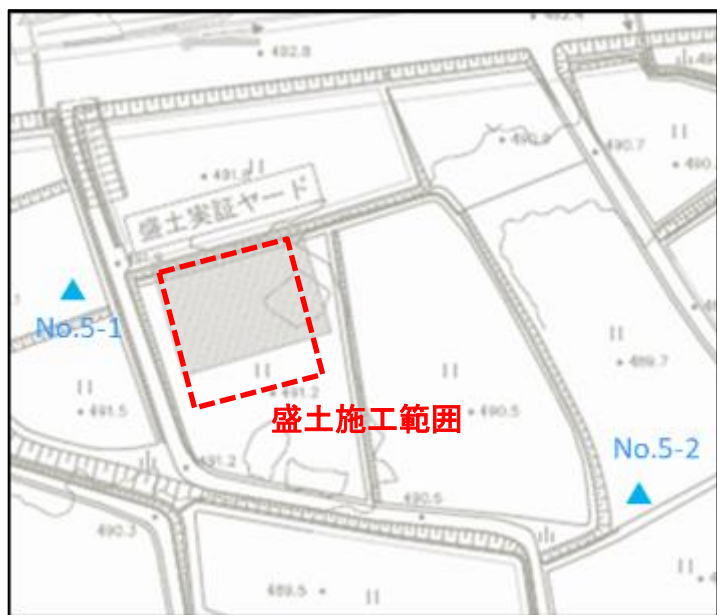
## 2-4. 盛土実証ヤードの地下水中放射能濃度モニタリング結果

- ・ No. 5-1では当初Cs-137が検出された。これは、井戸設置時の土壌混入によるものと考えられる。
- ・ No. 5-2ではモニタリング開始から、検出下限値未満となっている。

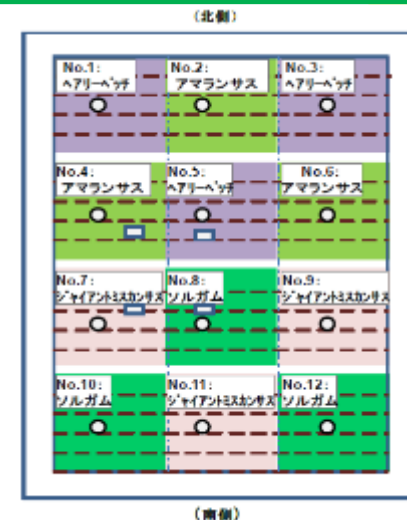
凡例

- ：根伸長調査パイプ(30°, 2.0m)
- ：土中水分計(10, 20, 40, 50cm)

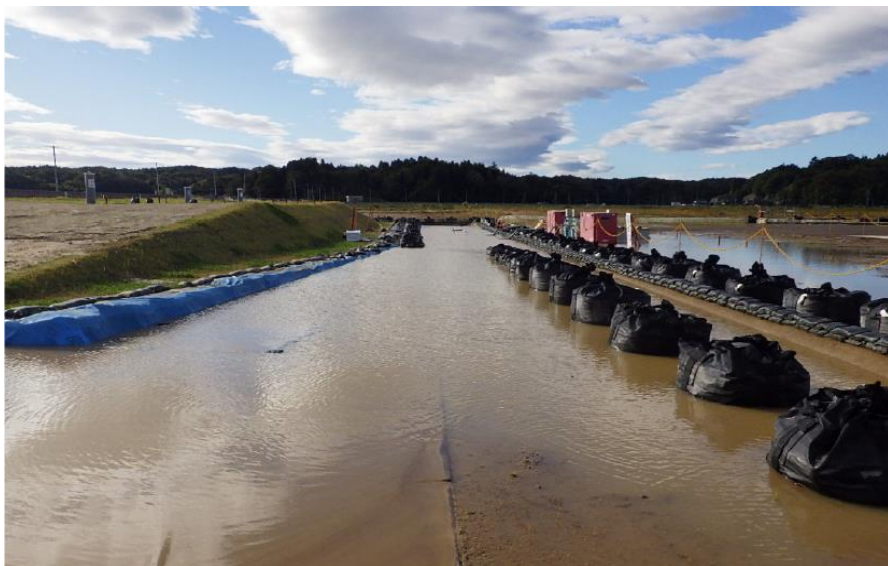
（2019. 10. 13撮影）

- ・ 本年10/12の台風19号により盛土は現地盤から1 m強の高さまで浸水したが、盛土の損傷はなく、盛土周辺の空間線量率は台風前と比べて変化はなかった。また、盛土周辺に溜まった雨水の放射能濃度は検出下限値未満であった。（検出下限値 0.46Bq/L～0.77Bq/L）
