除去土壌再生利用実証事業について

環境省
中間貯蔵施設チーム

- 業務名称:平成28年度除去土壌再生利用実証事業
- 発注者:環境省 福島地方環境事務所
- 受託者:除去土壌等減容化・再生利用技術研究組合
- 業務期間:平成28年12月2日～
- 実施場所:南相馬市小高区耳谷字南谷地120～129-3地内(東部仮置場内)
- 概要:
 - ・福島県南相馬市の仮置場内で、再生資源化実証試験および試験盛土を施工
 - ・必要な飛散・流出防止対策を講じながら、再生資源化した除去土壌等を用いた盛土構造物を造成し、その後、一定期間盛土構造物のモニタリングを実施(なお、盛土構造物はモニタリング終了後、撤去)

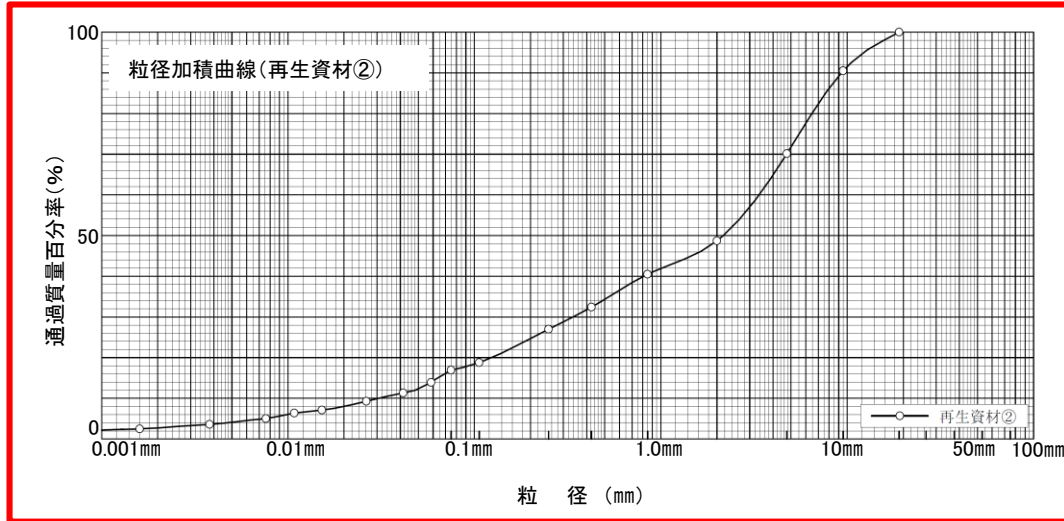
【再生資材②: 粒径加積曲線】

- 粒径加積曲線の勾配がなだらかで、粒度分布が良く、締固め作業上支障の無い土である事が確認できた
- 選別された再生資材①～④とも同じ傾向を示している

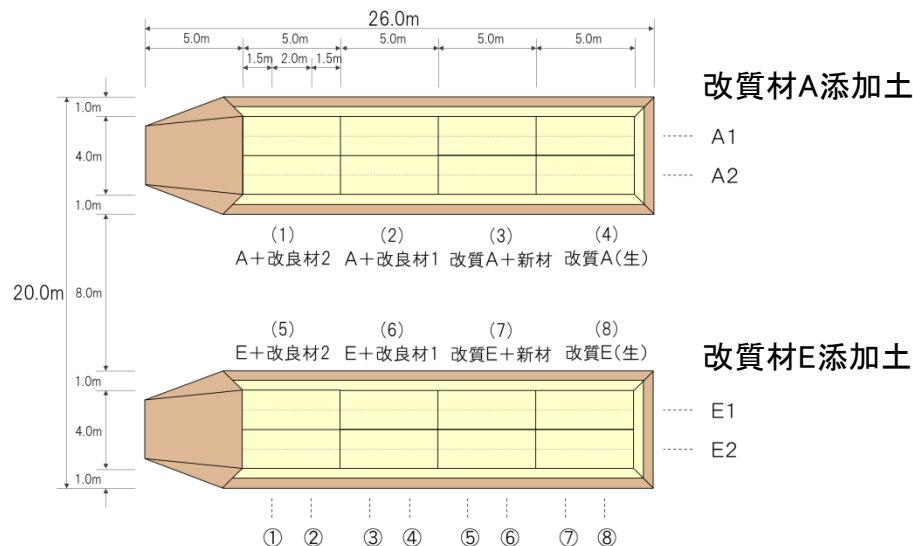
盛土イメージ(改質材・改良材添加土の施工性確認試験)

再生資材化処理では、二次分別工程にてトンメルの20mmの網で異物をふるい除去するために、比較的粘性の高い土壌に対しては改質材を添加しサラサラな状態に改質した。しかしながら、改質材は高分子成分を含んでいることから、実際の土壌中には水分を吸収したポリマーが含まれている。本試験は、ポリマーを含む改質土が、盛土資材として転圧性、トラフィカビリティーの面で、一般土(新材)と同等の取り扱いが可能なのかを確認することを目的とする。試験は、再生資材化処理設備解体後のテント内で行った。

それぞれ①原土(生材)、②新材を混合した土、③土質改良材(石灰主成分)を混合した土、④土質改良材(中性固化材)を混合した土、の各4ケース(合計8ケース)について、転圧試験を行った。

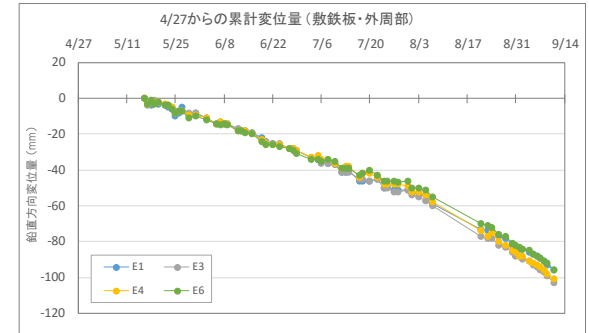
【水平変位及び鉛直変位の経時変化 (計測ラインB・E)】

計測期間：平成29年4月27日～平成29年9月11日

- 盛土中心より14.5m、法尻から3.5m離れた計測点
- Y方向は沈下による影響で、盛土側に4cm程度変位 (安全側の変位)
- 鉛直方向は10～12cm程度沈下
