警戒区域、計画的避難区域等における 除染モデル実証事業

報告の概要 (最終修正版)

平成24年6月
環境省 水・大気環境局 除染チーム

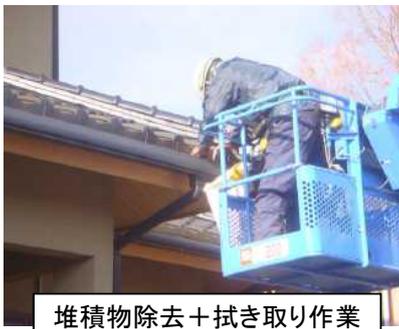
堆積物除去+拭き取り作業

除染方法	作業内容	表面汚染密度低減率
拭き取り	雨樋に堆積物(土やコケなどが堆積)している場合は、除去した上でウエスや紙タオルで拭き取りを実施。	27~92%
高圧水洗浄	雨樋に堆積物(土やコケなどが堆積)している場合は、あらかじめ除去した上で、高圧水洗浄を実施。	55~66%

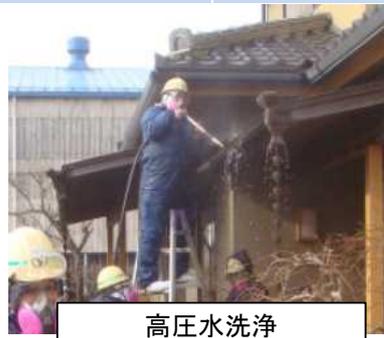
高圧水洗浄

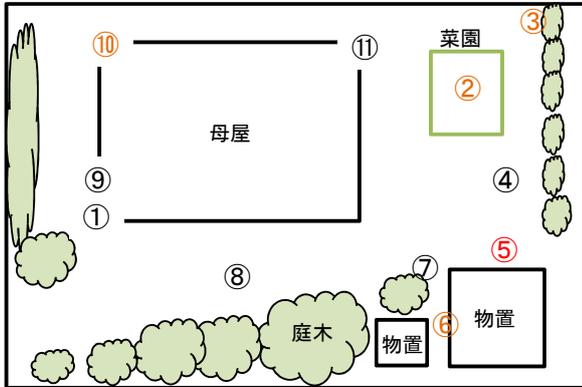
宅地A

赤: 除染後の表面線量率が7 μ Sv/h以上の点
 橙: 除染後の表面線量率が5~7 μ Sv/hの点

線量の高い要因 ③:庭木周辺 ⑤:障害物が存在 ⑥:手が届きにくい等作業が困難な場所

測定場所	測定No	表面線量率(μ Sv/h)		空間線量率(μ Sv/h)		備考
		除染前	除染後	除染前	除染後	
敷地	①	11.3	2.4	6.7	2.9	角(砂利)
	②	15.0	5.3	8.2	4.7	菜園(土)
	③	13.4	5.7	8.2	5.1	庭(土)
	④	15.5	2.9	9.0	4.6	庭(土)
	⑤	11.9	7.6	8.7	7.3	庭(土)
	⑥	13.8	5.4	5.0	4.3	物置前
	⑦	12.2	4.4	9.0	4.5	庭木周り
	⑧	12.3	2.5	8.3	3.3	庭(砂利)
雨樋	⑨	5.4	3.3	5.6	3.1	雨樋
	⑩	14.5	6.7	6.6	4.9	雨樋(角樋)
	⑪	7.5	4.7	5.2	2.5	雨樋(角樋)

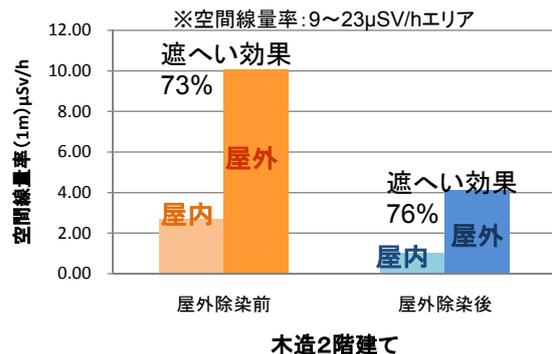
屋内、屋外ともに低減率約6割とほぼ同比率

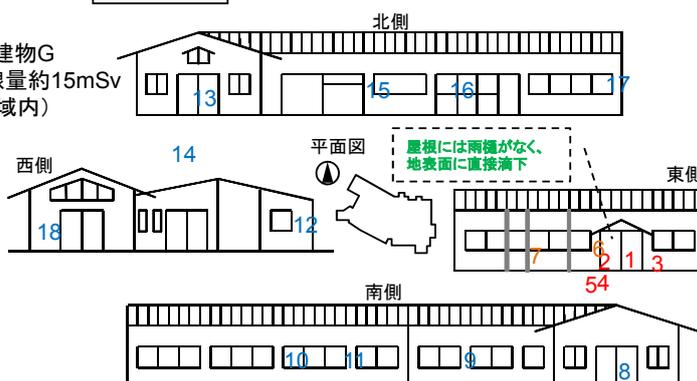
大型建物G
(年間積算線量約15mSvの区域内)

- ◆ 大型建物の壁は、土間や床に比べて表面汚染密度が低い傾向がある(例えば、大型建物F)。一方、雨だれ等の状況によって汚染している壁も認められた(例えば、大型建物Gの場合、東面は他の面に比べて高い傾向があった。)

赤: 表面汚染密度が2,000cpmを超える箇所
橙: 表面汚染密度が1,000~2,000cpmの箇所

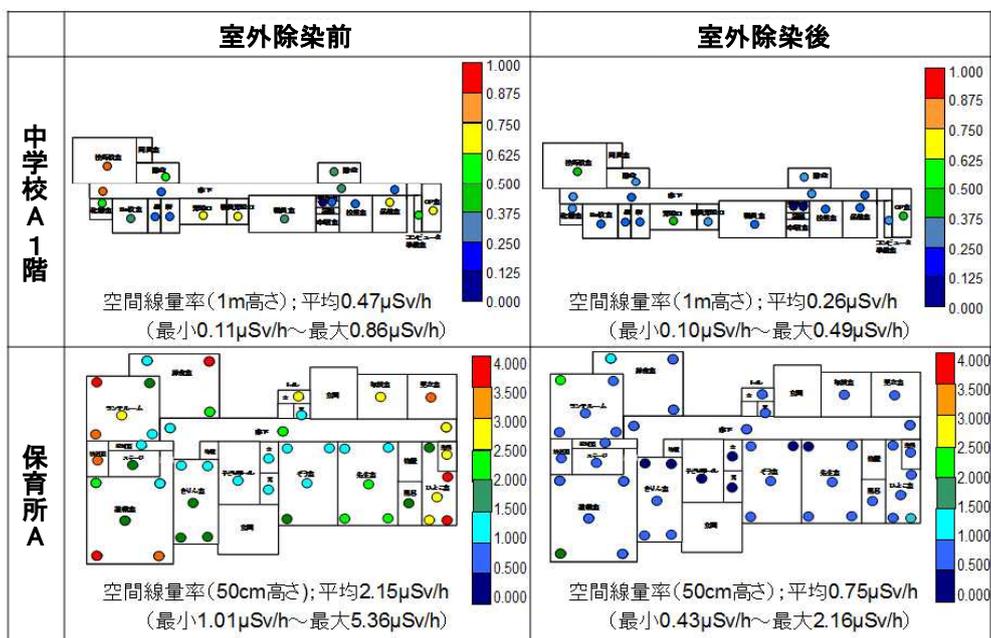
- 室外の除染効果が室内の線量低減効果に影響していた。これは、室内で計測される放射線量のうち室外の放射性物質から放出される放射線による寄与について低減できた結果によると考えられる。

<室内は除染していません。室外を除染したことによる空間線量率の変化を示しています>

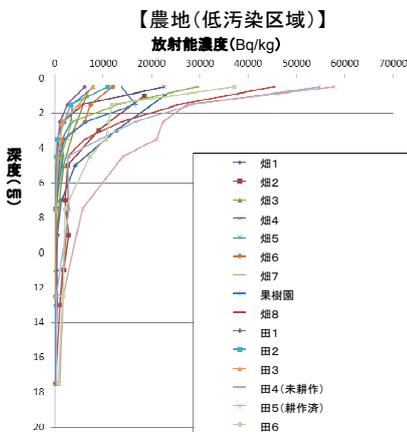
深度分布(対地表濃度比)(低汚染区域)

- ◆ 低・中・高汚染区域と比較すると、深さ方向の放射性セシウムの付着・残留の分布に顕著な違いはみられなかった。
- ◆ 表層～深さ約5cmまでに80%以上の放射性セシウムが付着・残留する傾向があった。
- ◆ 田と畑と果樹園の間で、放射性セシウムの付着・残留傾向に違いはみられなかった

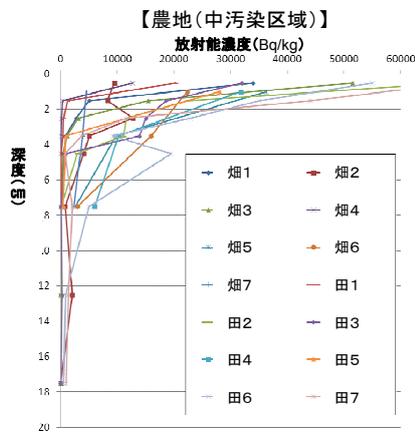
深度分布(対地表濃度比)(中汚染区域)

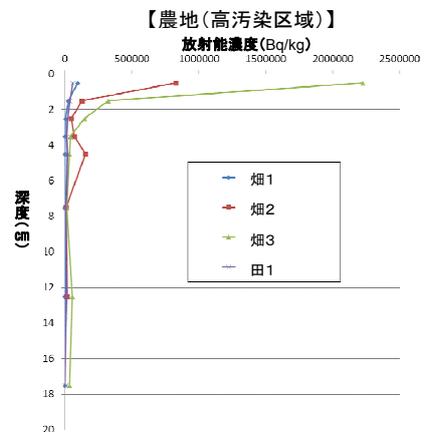
深度分布(対地表濃度比)(高汚染区域)

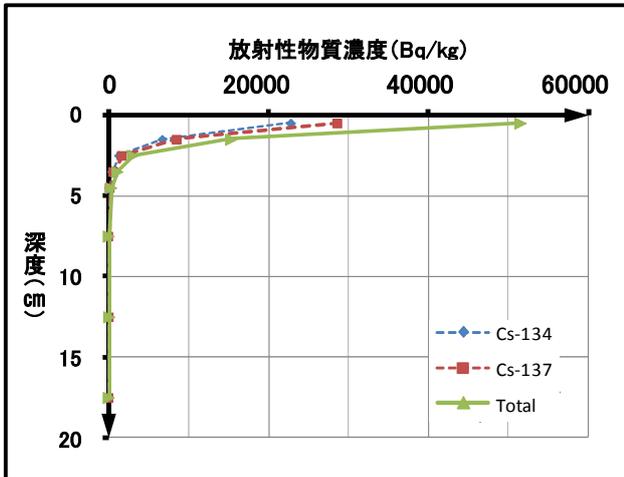
一般的な田畑のセシウム濃度分布

- ◆ 事故直前に、土を耕している田(田起こし)では、耕していない田よりも深くまで放射性セシウムが浸透しており、トラクタの轍等の凹凸により濃度分布がばらついていた。

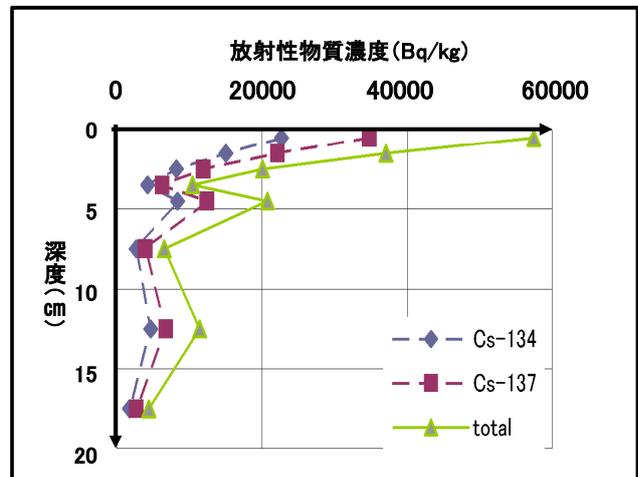
事故前(H23/2月頃)に田起こした田畑のセシウム濃度分布

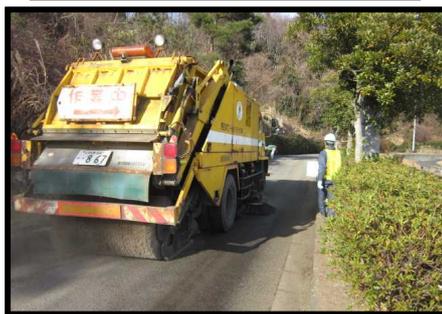
乾式清掃車(路面清掃車)

機能	注意事項	表面汚染濃度低減率(%)
清掃 (乾式除染)	路面清掃車	ブラシにより、路面に堆積した土砂等を掃き取る特殊車両。	アスファルト舗装の細孔に入り込んだ細かい土埃まで除去することが困難。	約0～50%
洗浄 (湿式除染)	高圧水洗浄	5～15MPa程度の高圧水により、路面に堆積した土埃・堆積物を洗い流す方法。	洗浄水の汚染濃度により必要に応じて処理が必要となる。 アスファルト舗装の細孔に入り込んだ細かい土埃まで除去することが困難。	約2～50%
	機能回復車	道路の透水性を確保するため、アスファルトの目地につまった土埃・堆積物を高圧水(約5.5MPa)により洗い出し、バキュームで吸い取る機能をもつ特殊車両	切削に比べると除去物量は少ないが、水処理が必要。 歪曲・損耗した路面では、除染効果が低くなり、回収率も低下する。	約0～60%
切削	超高圧水洗浄	最大240MPaの超高圧によりアスファルト舗装面の主にストレートアスファルトを薄く削り、汚染水をバキュームにより回収する方式	他の切削方式に比べると除去物量は少ないが、水処理が必要。 歪曲・損耗した路面では、ムラが生じる。	約40～90%
	ブラスト処理	投射材(主に、小さな鉄球)を路面に高速でぶつけて、路面表面を薄く削り、削り屑を投射材ごとバキュームで回収する方法。	歪曲・損耗した路面では、ムラが生じる。 降雨時は、投射材(鉄球)の回収が困難なため作業困難。	約60～95%
	路面切削機	路面表層部を切削する機械。	建物や塀の近傍などでは作業半径の確保上作業が困難な場合がある。	約95%

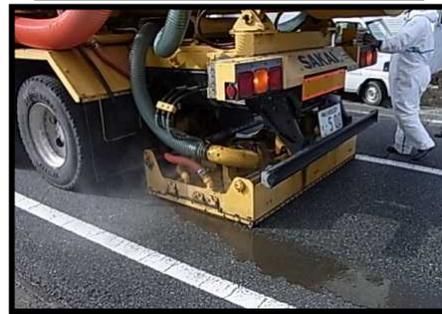
湿式清掃車(機能回復車)

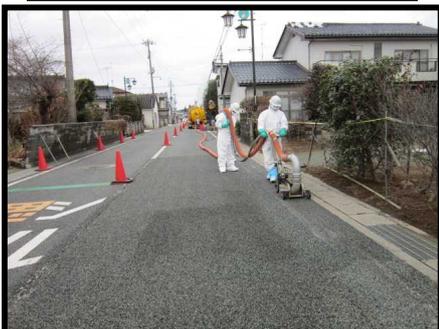
切削(ウォータージェット)

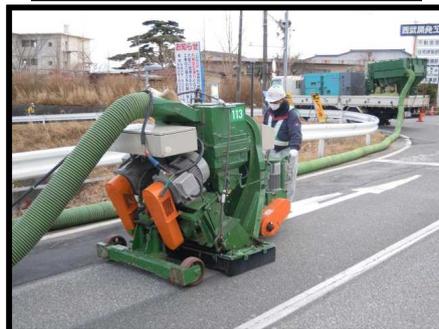
切削(ショットブラスト)

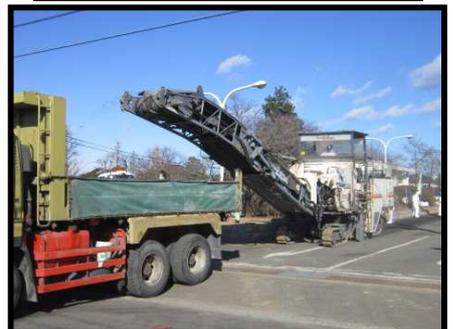
切削(TS切削機)

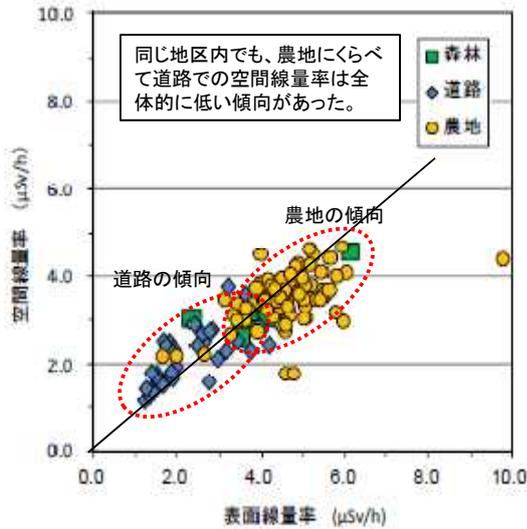
土地利用区分毎の表面線量率と空間線量率の関係

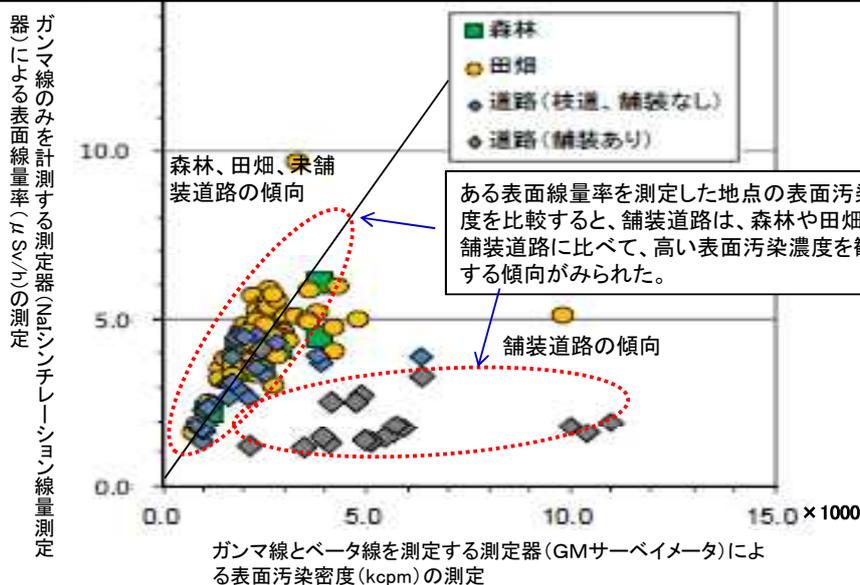
- ◆ 放射性セシウムがごく表面に近いところに偏在している場合、飛程が短いベータ線でも減衰しにくいこと、及びGMサーベイメータではガンマ線よりもベータ線に対する感度が高いことから、このベータ線の寄与がGMサーベイメータによる表面密度測定値に顕著に表れてくることとなる。
- ◆ 表面線量率と表面汚染密度の関係をみると、ある表面線量率を測定した地点の表面汚染濃度を比較すると、舗装道路は、森林や田畑、未舗装道路に比べて、高い表面汚染濃度を観測する傾向がみられた。
- ◆ これらを考えると、舗装道路においては、ごく表面に放射性セシウムが付着しているものと考えられる。

ガンマ線とベータ線を測定する測定器(GMサーベイメータ)による表面汚染密度(kcpm)の測定

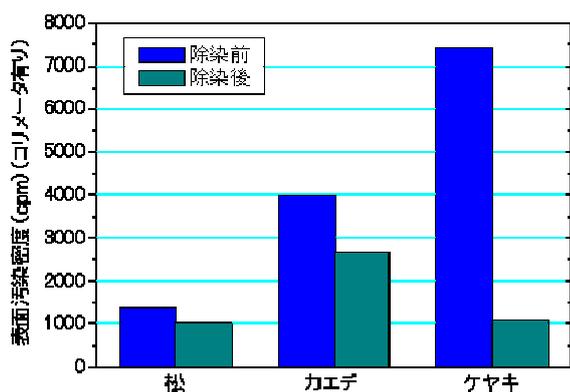
- ◆ 樹木の幹に対しては、粗皮が剥がれても生育に悪影響のない範囲で高圧水洗浄を行うことによる除染効果が高い。

高圧水洗浄による除染 (圧力9.8MPa)

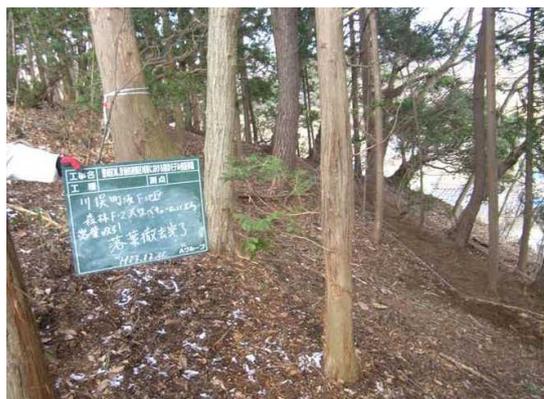
- ◆ リター層を除去すると降雨により表層が浸食され、斜面の安定性を確保できなくなるおそれがあるため、適用不可能な場所があった。

リター層除去が適用困難だった場所の一例 (森林の急斜面)

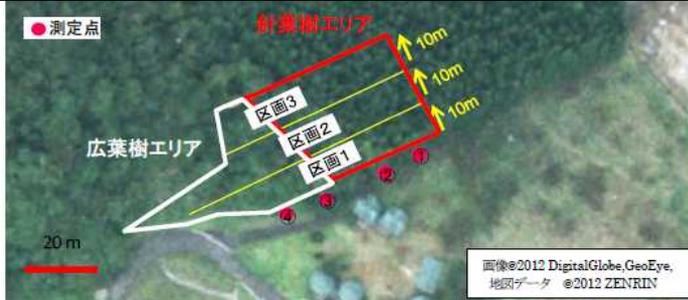
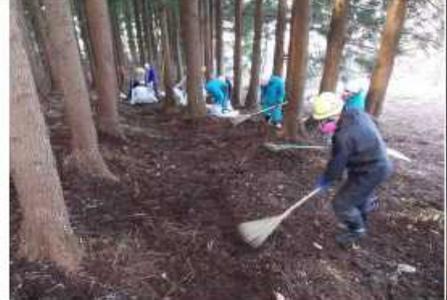
- 生活圏に接する森林外縁から森林の奥部方向に除染(落葉除去とリター層除去)を進め、森林から生活圏に与える放射線量の影響変化を調査したところ、10m奥部まで除染したところで、生活圏で最も森林に近い森林外縁部において測定される空間線量率は除染前に比べて40%程度低下した。
- 他方、10m以上の森林奥部に除染を進めても、森林外縁部において測定される空間線量率は、ほとんど低下しなかった。
- 生活圏に隣接する森林の除染(除草と落葉除去とリター層の除去)を行うことは、森林近隣の生活圏の放射線量を下げる上で効果的。

森林入口からの除染範囲および森林内の除染方法の違いによる森林入口での線量率変化に係る測定結果

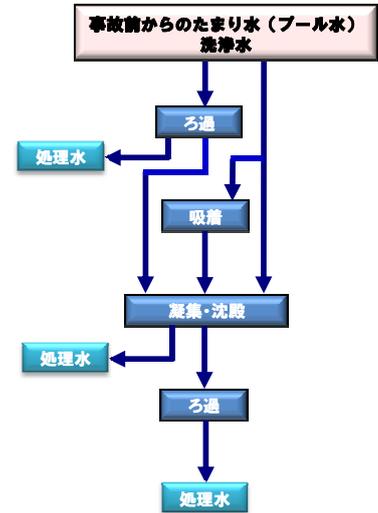
- 各地点の洗浄水(側溝等へのたまり水を含む)及び事故前からのたまり水(プール水)の汚染度等に応じて、ろ過、吸着、凝集・沈殿を組み合わせて処理したところ、すべての処理方法で排水基準を満足する結果が得られた。

<水処理フローの例>

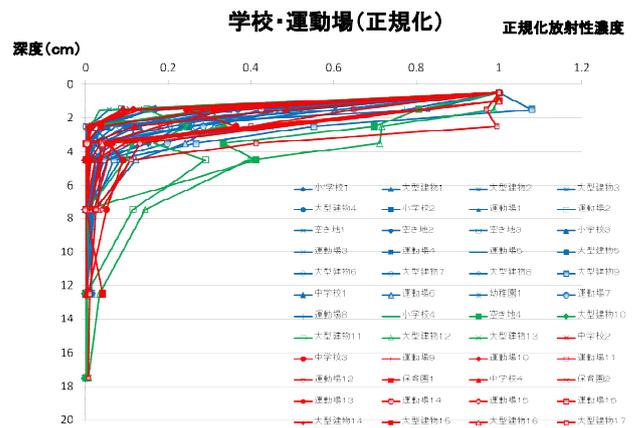
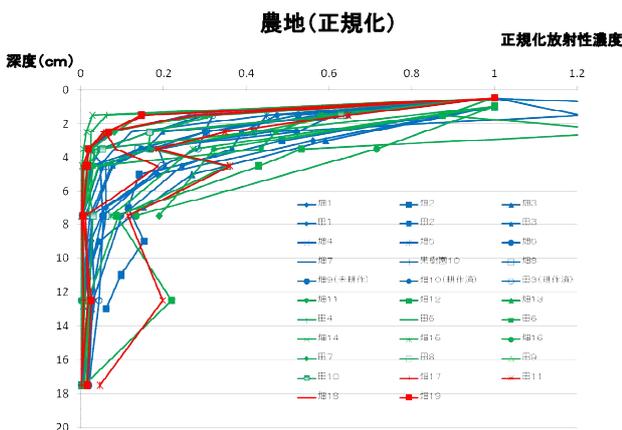
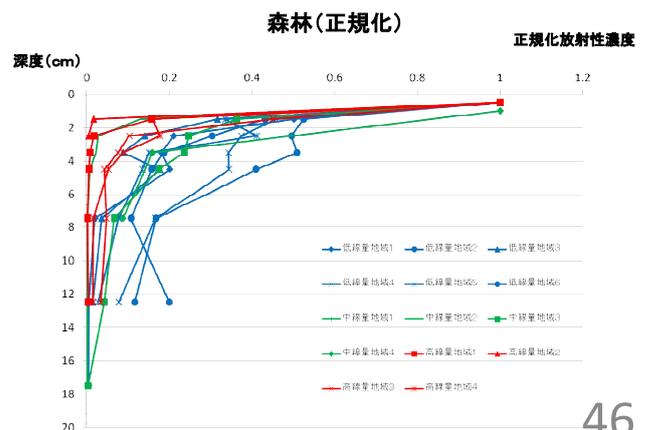
- 地中方向の放射性物質濃度分布は、深くなるにつれて濃度減少率(1cm深くなったときの濃度の減少の割合)が著しく低くなる傾向(指数関数的減少傾向)がある。
- 仮に、表面から5cmまでの層に80%の放射性物質が、表面から8cmまでの層に90%の放射性物質が含まれていた場合、80%の放射性物質を除去ために表層5cmを剥ぎ取るケースに比べて、さらに3cmの層を除去することによって、追加的に10%程度の除染効果が向上する可能性もあるが、除去物発生量はさらに6割増加することになる。
- 年間積算線量の高い地域で、表土の放射性物質濃度を一定の絶対値以下に下げられるためには、より深く表土剥ぎ取りを実施することが必要となる場合がある。
- ただし、土表面の凹凸状態等により、今回の除染モデル実証事業と同様の地中深さ方向の放射性物質濃度分布をしていない場合もあるので、除染前に、地中深さ方向の放射性物質濃度分布を調べてから、除染目標にあわせて剥ぎ取り厚さを決める必要がある。

表土剥ぎを実施する際の「剥ぎ取り厚」について

- 低: 年間積算線量20mSv以下の地域 (Blue line)
- 中: 年間積算線量20~50mSvの地域 (Green line)
- 高: 年間積算線量50mSv超の地域 (Red line)
