中間貯蔵施設環境安全委員会（第26回）

資料2 中間貯蔵施設事業において発生した事例と対応等について（2023年11月環境安全委員会報告以降）

資料3 福島県等が実施した令和5年度中間貯蔵施設における状況確認等の結果について

中間貯蔵施設事業の状況等について

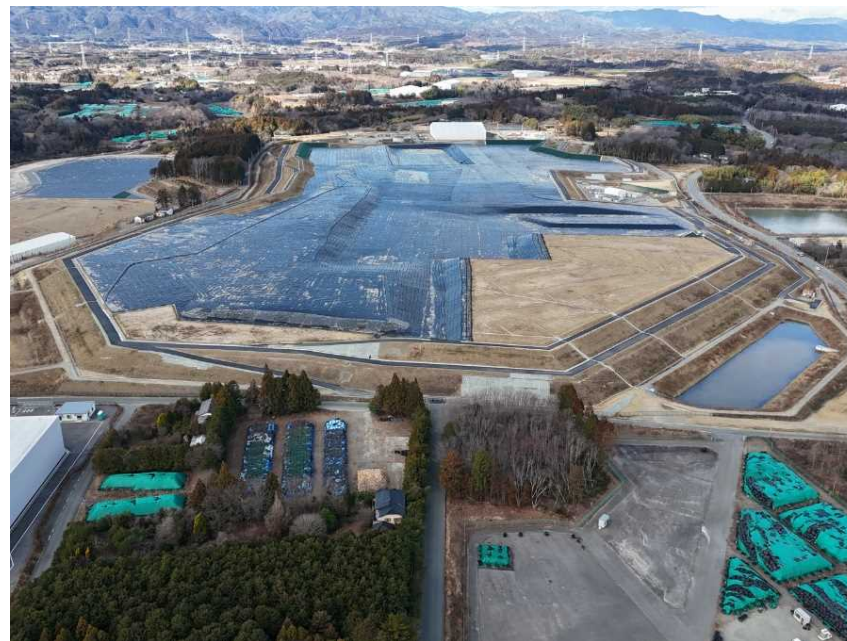
受入・分別施設

- 2016年11月に施設の工事に着手。
- 2017年8月及び2018年7月に受入・分別施設の運転を開始。
- 2017年10月に除去土壌の貯蔵を開始。
- 2022年5月から受入・分別施設の解体を開始し、2022年10月及び2023年10月に解体完了。

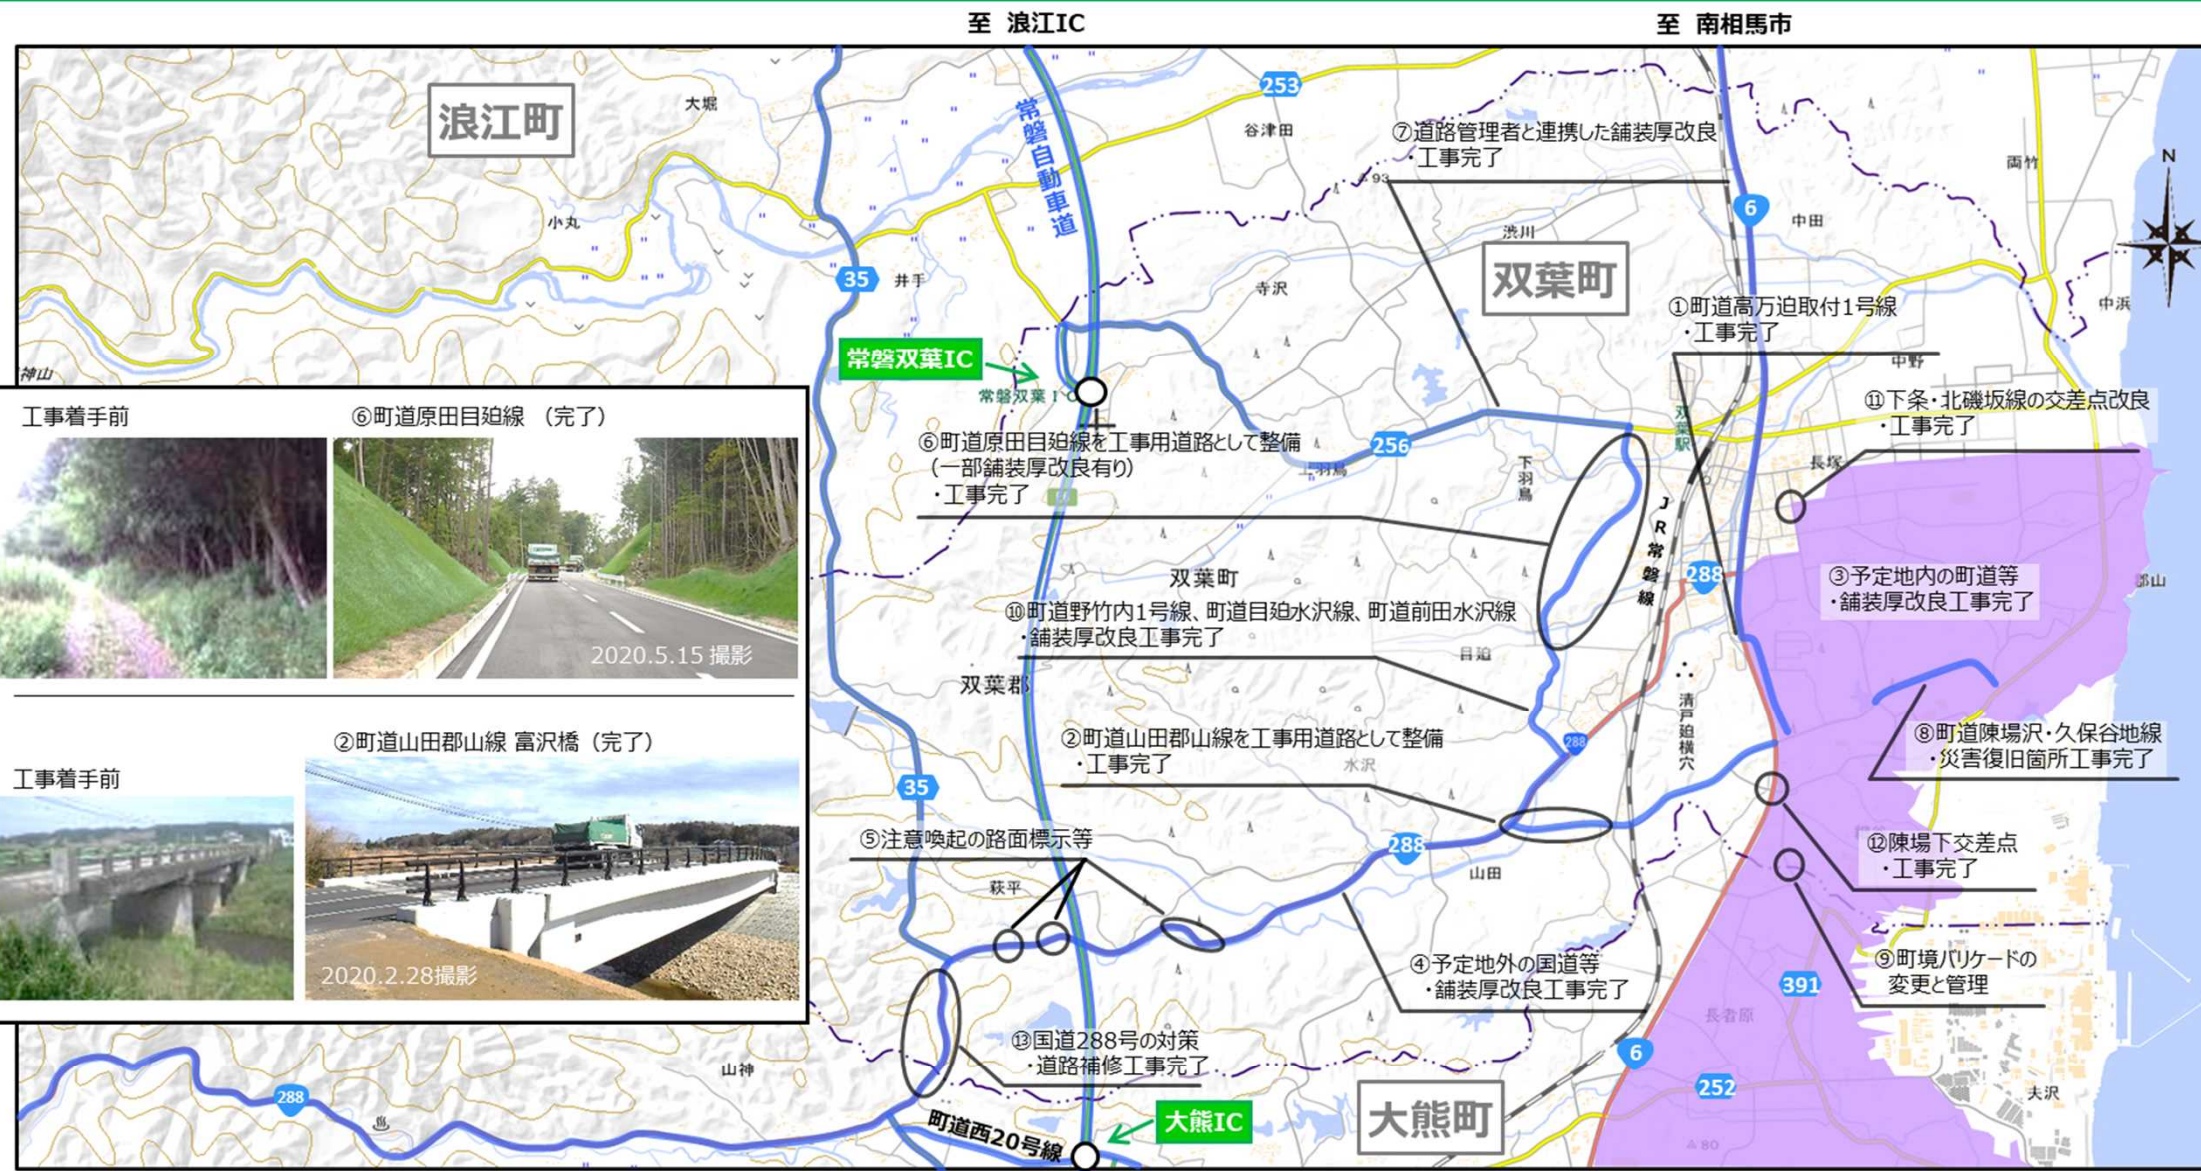
輸送ルートと道路交通対策（双葉町）

輸送ルートの凡例	
	: 輸送ルート
	: 中間貯蔵施設

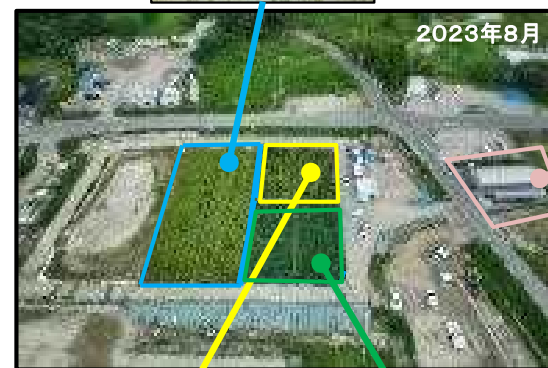
水田試験等(2021年度以降実施)

水田機能(透水性、地耐力等)を確認し、概ね基準の範囲内。収量は震災前収量と同程度であり、玄米の放射性セシウム濃度は食品の基準を大きく下回った(0.4~0.6 Bq/kg)。

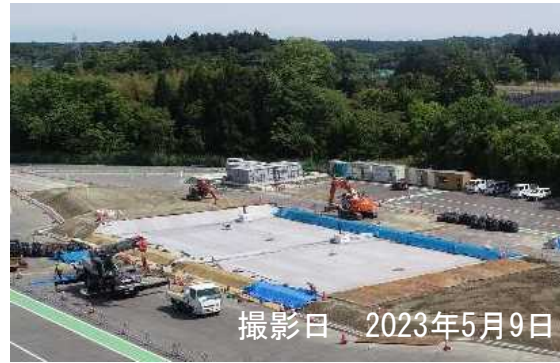
浸透水処理工（盛土底盤部）

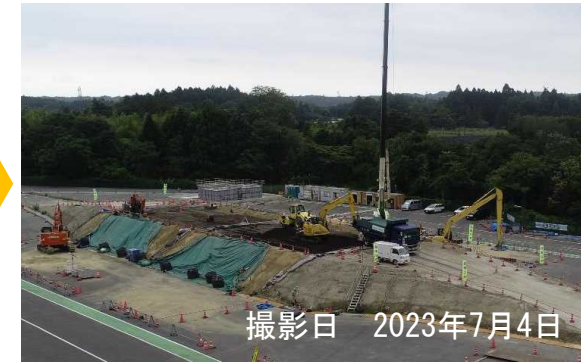
路体盛土工（路体11層目）

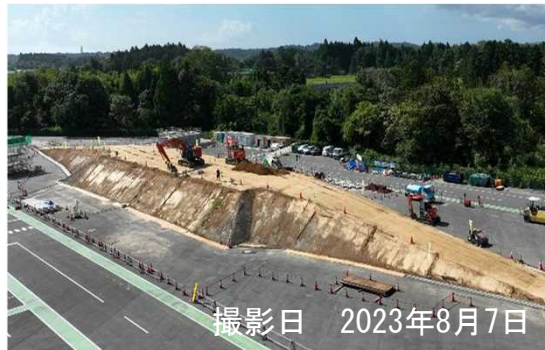
路床盛土工（覆土）

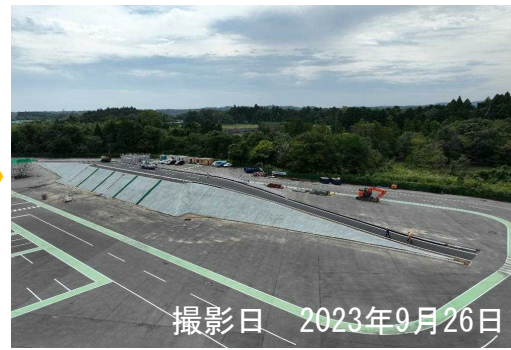
路面排水・舗装・法面工

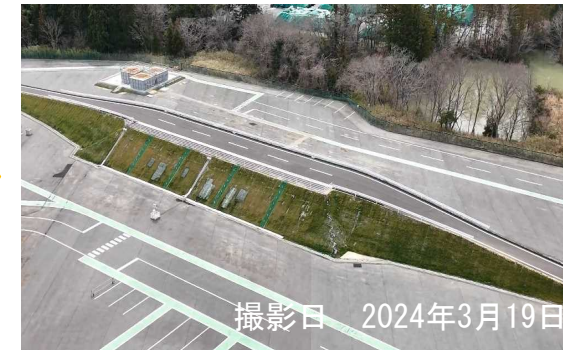
竣工後

- 2023年10月3日の完成後、路面が沈下したり、変形したりしないか等の構造物の安定性や放射線等の安全性に関するモニタリングを継続している。

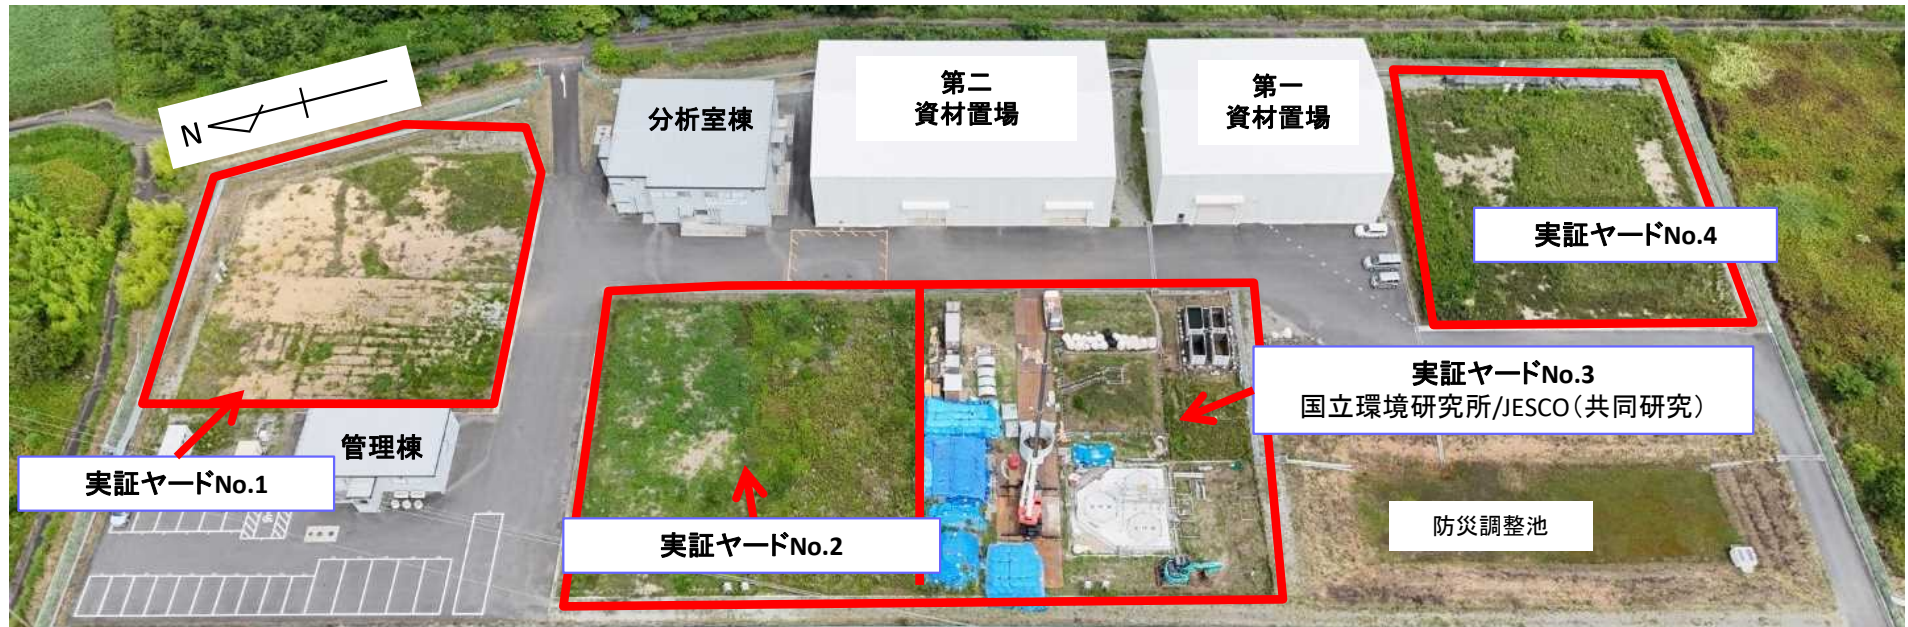
除去土壌等の処理、減容・再生利用及び県外最終処分を効果的に進めていくため、中間貯蔵施設区域内の実際の除去土壌等を用いて、実用的、実務的な技術の開発を行う技術実証フィールド(大熊町長者原)を整備し、運営している。現在、国立環境研究所との共同研究や公募により採択された技術実証事業等を実施中。

ドローンによる技術実証フィールド全景(2024年7月2日時点)

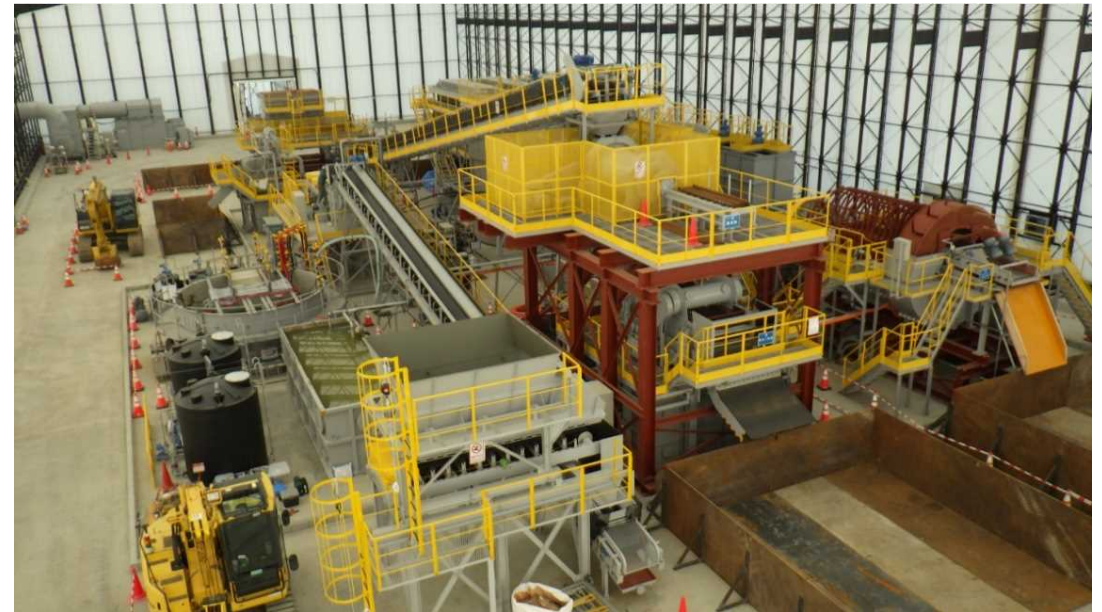
<実証設備全景>

放射性セシウムが、粗粒分（礫・砂）よりも細粒分（シルト・粘土）に付着しやすいという特性があることから、**除去土壌を粒径別に分離**することにより最終処分量を減少させる。

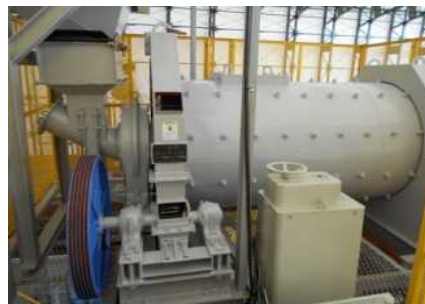
土壌をほぐすための解泥機

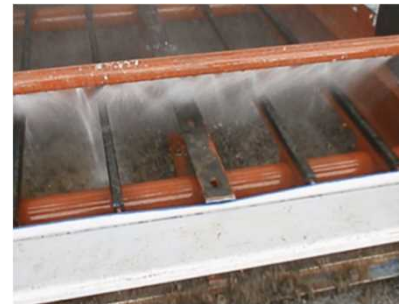
解泥後の土壌に水をかけながら、ふるいを振動させることで、主に「礫」を回収する設備

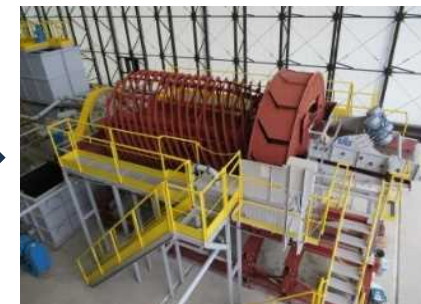
沈降分離により、砂と粘土・シルトを分別し、主に「砂」を回収する設備

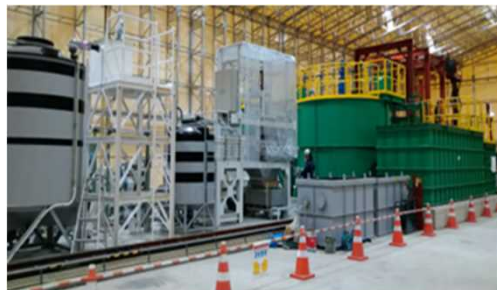
洗浄工程設備

- 仮設灰処理施設で生じる「放射性セシウムが濃縮された飛灰(ばいじん)」の県外最終処分に向け、飛灰洗浄処理技術等実証施設(双葉町)において減容化及び安定化を図るための技術について実証を行う。
- 飛灰中の放射性セシウムが水に溶けやすい性質であることを利用し、飛灰を水で洗浄して(洗浄工程)溶け出した放射性セシウムを吸着剤で回収し(吸着工程)、放射性セシウムを吸着した吸着剤を安定化する(安定化工程)一連の技術について確認する。

- ・ 洗浄工程については、実規模試験設備を設置し、実規模での試験を実施。
- ・ 吸着工程・安定化工程については、複数の処理方式について比較するために、3つのベンチ試験設備を設置し、試験を実施。
- ・ 令和4年度に実証試験を実施した吸着・安定化技術から1つを選定し、実規模での洗浄→吸着→安定化の一貫通貫の試験を実施。

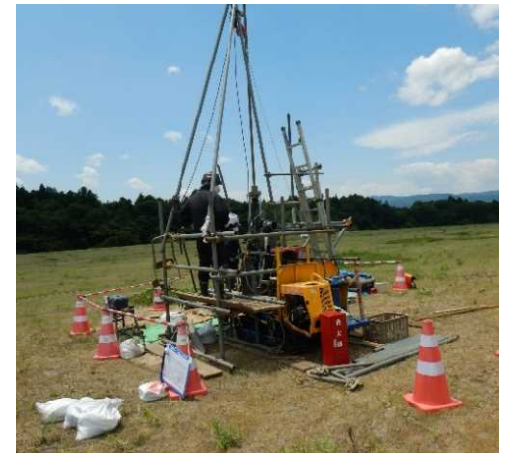
図1. ボーリング調査の様子(双葉②工区)

目的 貯蔵されている除去土壌の放射能濃度や土木資材としての特性等について、一定の深度までの傾向を把握する。

概要 これまで2024年6月17日～7月18日に土壌貯蔵施設6箇所ではボーリング(各箇所6本程度)により一定の深度までの土壌を採取。採取した土壌について、1m毎の放射能濃度の測定や土木資材としての特性等に関するデータ取得を実施中。今後さらに土壌貯蔵施設2箇所のボーリングを実施する予定。

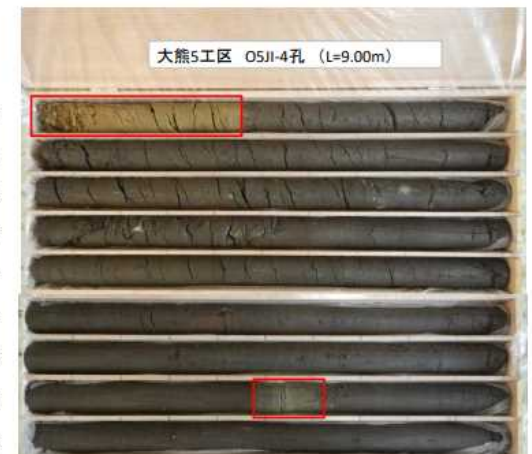
図2. ボーリング掘削で得られたコア(大熊⑤工区)
※地表近くは排気層、7m付近は排水層

概要 2024年7月22日より、土壌貯蔵施設1箇所では一部開削掘削調査を開始。(深さ5m程度まで開削。)今後、ほか2箇所の土壌貯蔵施設でも一部開削掘削調査を実施予定。その上で、掘削時における施工方法等の検討、開削で取り出した土壌を用いた品質調整試験等を行う予定。

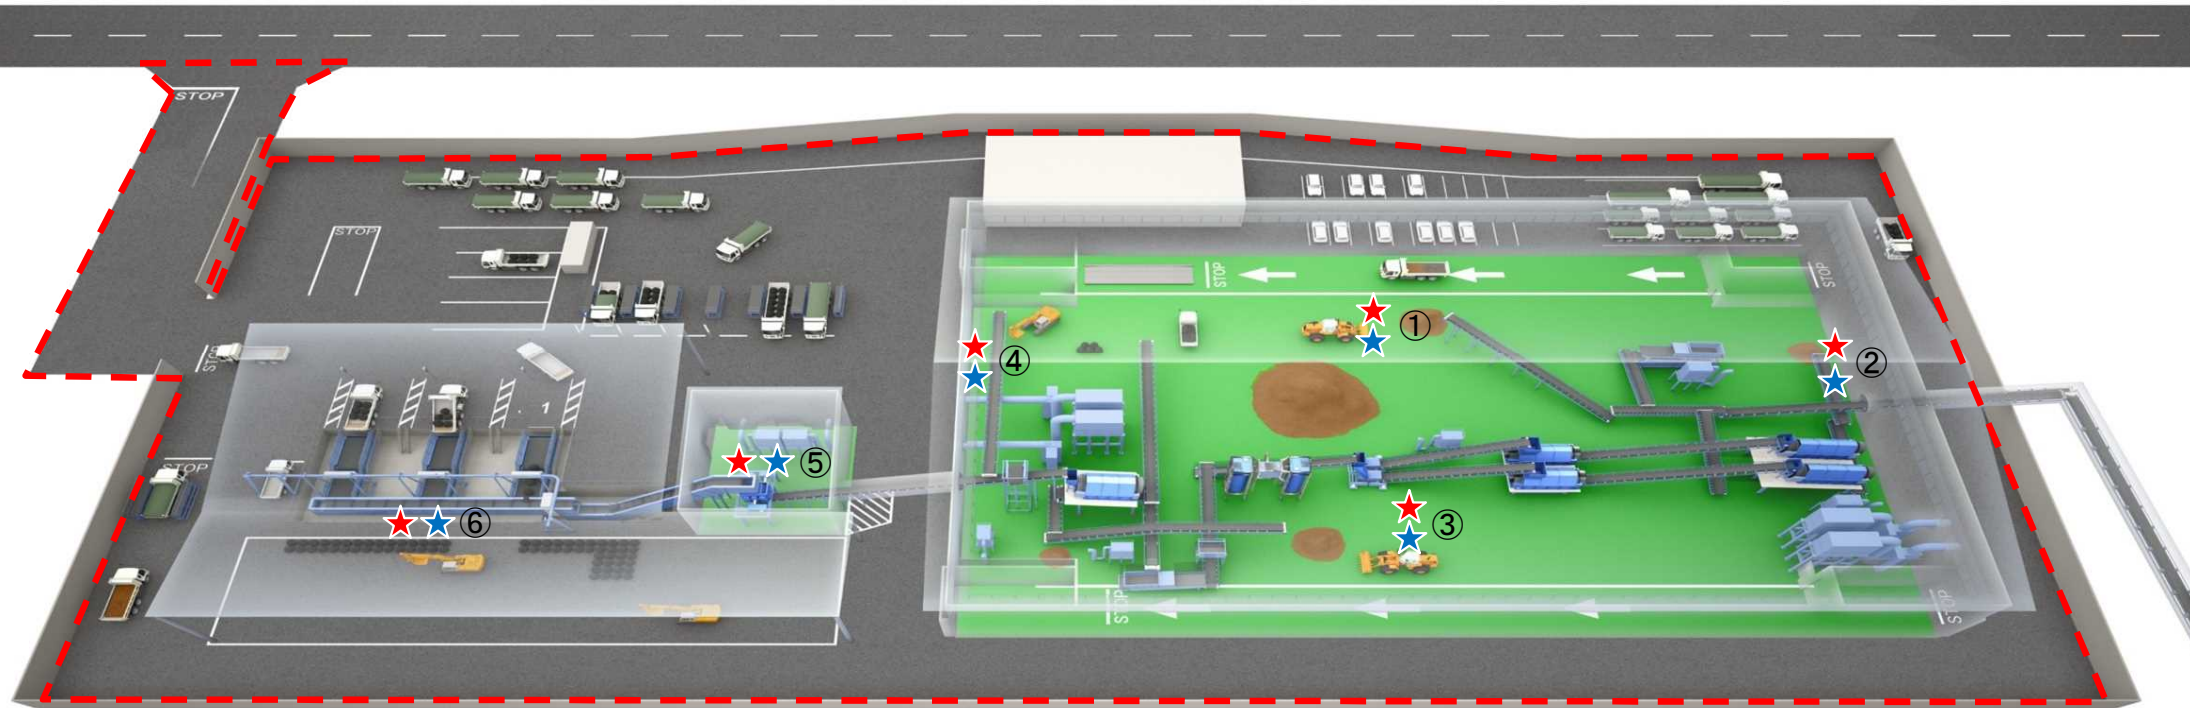
受入・分別施設（大熊③工区）のモニタリング測定結果（月次測定） ＜解体中のモニタリング＞

測定日	2023/10/5
測定地点	測定結果 (mg/m ³)
①	0.1
②	0.2
③	0.1
④	0.2
⑤	0.6
⑥	0.3

測定日	2023/10/5
測定地点	測定結果 (μSv/h)
①	0.21
②	0.33
③	0.23
④	0.16
⑤	0.19
⑥	0.21

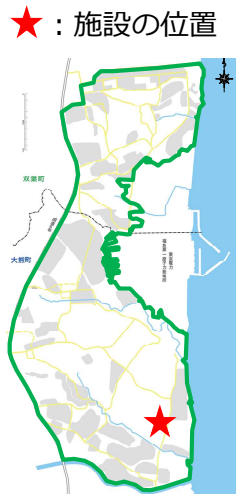
受入・分別施設（大熊③工区）のモニタリング測定地点① <解体終了後の跡地確認測定（敷地内）>

【凡例】
 ① ～ ④②：空間線量率（1m及び1cm）、表面汚染計数率（1cm）

測定地点	測定項目 測定日	空間線量率 ($\mu\text{Sv/h}$)		表面汚染計数率 (cpm)
		1m	1cm	1cm
①	2023/9/18	0.71	0.57	280
②	2023/10/17	1.10	1.35	640
③	2023/10/17	0.85	1.31	520
④	2023/10/17	0.79	1.27	560
⑤	2023/10/17	0.69	1.41	620
⑥	2023/10/17	0.52	0.79	370
⑦	2023/10/17	0.45	0.77	310
⑧	2023/10/17	0.72	1.32	710
⑨	2023/10/17	0.61	0.91	430
⑩	2023/10/17	0.64	0.47	240
⑪	2023/9/18	0.69	0.52	240
⑫	2023/10/17	0.85	0.79	430
⑬	2023/9/18	0.45	0.36	190
⑭	2023/9/18	0.37	0.31	190
⑮	2023/9/18	0.34	0.25	160
⑯	2023/9/18	0.33	0.27	160
⑰	2023/9/18	0.36	0.30	150
⑱	2023/9/18	0.58	0.80	340
⑲	2023/9/18	1.05	0.55	250
⑳	2023/10/17	0.53	0.43	200
㉑	2023/9/18	0.44	0.34	230
㉒	2023/9/18	0.32	0.29	180
㉓	2023/9/18	0.28	0.22	170
㉔	2023/9/18	0.47	0.89	380
㉕	2023/10/17	0.60	0.61	310

測定地点	測定項目 測定日	空間線量率 ($\mu\text{Sv/h}$)		表面汚染計数率 (cpm)
		1m	1cm	1cm
㉖	2023/9/18	0.38	0.31	220
㉗	2023/9/18	0.24	0.22	140
㉘	2023/9/18	0.58	0.87	420
㉙	2023/10/17	0.68	0.84	350
㉚	2023/9/18	0.36	0.32	200
㉛	2023/9/18	0.26	0.24	170
㉜	2023/9/18	0.21	0.20	140
㉝	2023/9/18	0.64	0.78	310
㉞	2023/10/17	0.47	0.40	200
㉟	2023/10/17	0.39	0.37	210
㊱	2023/10/17	0.28	0.27	180
㊲	2023/10/17	0.23	0.24	140
㊳	2023/10/17	0.22	0.21	180
㊴	2023/10/17	0.28	0.24	210
㊵	2023/10/17	0.30	0.31	190
㊶	2023/10/17	0.39	0.37	180
㊷	2023/10/17	0.72	0.78	310

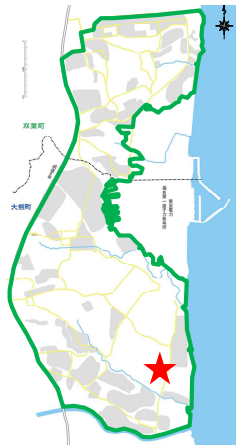
受入・分別施設（大熊③工区）のモニタリング測定地点② <解体終了後の跡地確認測定（土壌処理テント）>

① ～ ③⑩：空間線量率（1m及び1cm）、表面汚染計数率（1cm）

測定地点	測定項目 測定日	空間線量率 ($\mu\text{Sv/h}$)		表面汚染計数率 (cpm)
		1m	1cm	1cm
①	2023/9/28	0.20	0.17	90
②	2023/9/28	0.17	0.15	100
③	2023/9/28	0.19	0.16	140
④	2023/9/28	0.19	0.18	110
⑤	2023/9/28	0.21	0.19	110
⑥	2023/9/28	0.24	0.22	120
⑦	2023/9/28	0.21	0.18	100
⑧	2023/9/28	0.21	0.18	130
⑨	2023/9/28	0.22	0.18	130
⑩	2023/9/28	0.22	0.20	140
⑪	2023/9/28	0.25	0.24	130
⑫	2023/9/28	0.25	0.24	140
⑬	2023/9/28	0.17	0.14	90
⑭	2023/9/28	0.19	0.16	110
⑮	2023/9/28	0.22	0.19	110
⑯	2023/9/28	0.23	0.19	130
⑰	2023/9/28	0.23	0.22	120
⑱	2023/9/28	0.24	0.23	140
⑲	2023/9/28	0.18	0.16	70
⑳	2023/9/28	0.19	0.16	110

測定地点	測定項目 測定日	空間線量率 ($\mu\text{Sv/h}$)		表面汚染計数率 (cpm)
		1m	1cm	1cm
㉑	2023/9/28	0.18	0.13	120
㉒	2023/9/28	0.23	0.19	120
㉓	2023/9/28	0.23	0.20	120
㉔	2023/9/28	0.26	0.24	120
㉕	2023/9/28	0.17	0.14	80
㉖	2023/9/28	0.15	0.15	90
㉗	2023/9/28	0.17	0.16	110
㉘	2023/9/28	0.20	0.17	110
㉙	2023/9/28	0.22	0.19	110
㉚	2023/9/28	0.27	0.25	130

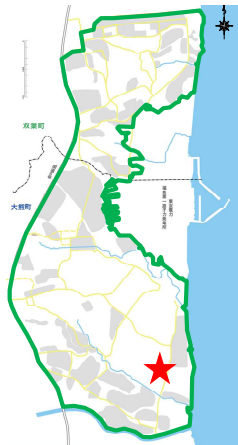
受入・分別施設（大熊③工区）のモニタリング測定地点③ ＜解体終了後の跡地確認測定（破袋テント及び集中監視棟）＞

① ～ ⑧：空間線量率（1m及び1cm）、表面汚染計数率（1cm）

測定地点	測定項目 測定日	空間線量率 ($\mu\text{Sv/h}$)		表面汚染計数率 (cpm)
		1m	1cm	1cm
①	2023/9/22	0.21	0.19	120
②	2023/9/22	0.22	0.19	110
③	2023/9/22	0.19	0.17	110
④	2023/9/22	0.20	0.17	110

測定地点	測定項目 測定日	空間線量率 ($\mu\text{Sv/h}$)		表面汚染計数率 (cpm)
		1m	1cm	1cm
⑤	2023/12/11	0.41	0.35	180
⑥	2023/12/11	0.61	0.73	240
⑦	2023/12/11	0.39	0.36	160
⑧	2023/12/11	0.49	0.45	170

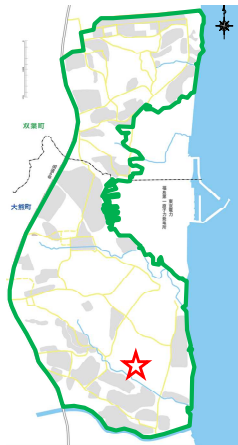
受入・分別施設（大熊③工区）のモニタリング測定地点④ ＜解体終了後の跡地確認測定（土壌貯蔵施設 処理土壌中継ヤード）＞

① ～ ⑧：空間線量率（1m及び1cm）、表面汚染計数率（1cm）

測定地点	測定項目 測定日	空間線量率 ($\mu\text{Sv/h}$)		表面汚染計数率 (cpm)
		1m	1cm	1cm
①	2023/11/29	0.13	0.12	100
②	2023/11/29	0.14	0.13	110
③	2023/11/29	0.15	0.13	120
④	2023/11/29	0.16	0.14	110
⑤	2023/11/29	0.12	0.11	100
⑥	2023/11/29	0.14	0.12	140
⑦	2023/11/29	0.13	0.11	110
⑧	2023/11/29	0.17	0.14	120

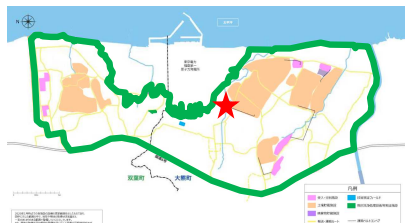
受入・分別施設（大熊④工区）のモニタリング測定地点（月次測定） <解体中のモニタリング>

測定日	2023/10/6
測定地点	測定結果 (mg/m ³)
①	0.1
②	ND
③	ND
④	ND
⑤	ND
⑥	0.2
⑦	ND
⑧	0.1
⑨	ND
⑩	ND
⑪	0.1

測定日	2023/10/11
測定地点	測定結果 (μSv/h)
①	0.59
②	0.47
③	0.43
④	0.33
⑤	0.30
⑥	0.39
⑦	0.41
⑧	0.36
⑨	0.33
⑩	0.65
⑪	0.41

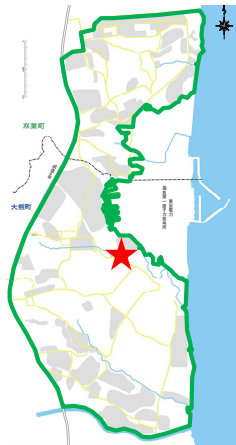
受入・分別施設（大熊④工区）のモニタリング測定地点① ＜解体終了後の跡地確認測定（敷地内）＞

① ~ ④⑩ : 空間線量率 (1m及び1cm)、表面汚染計数率 (1cm)

測定地点	測定項目 測定日	空間線量率 ($\mu\text{Sv/h}$)		表面汚染計数率 (cpm)
		1m	1cm [*]	1cm [*]
①	2023/10/20	0.60	0.08	100
②	2023/10/20	0.54	0.08	90
③	2023/10/20	0.49	0.08	100
④	2023/10/20	0.52	0.11	120
⑤	2023/10/20	0.62	0.11	80
⑥	2023/10/20	0.94	0.12	100
⑦	2023/10/20	0.63	0.10	110
⑧	2023/10/18	0.48	0.08	100
⑨	2023/10/20	0.44	0.11	100
⑩	2023/10/20	0.37	0.08	80
⑪	2023/10/20	0.38	0.08	100
⑫	2023/10/20	0.57	0.07	110
⑬	2023/10/20	0.47	0.10	100
⑭	2023/10/20	0.68	0.10	90
⑮	2023/10/20	0.69	0.13	120
⑯	2023/10/18	0.61	0.08	70
⑰	2023/10/18	0.46	0.05	100
⑱	2023/10/20	0.40	0.09	110
⑲	2023/10/23	0.30	0.07	80
⑳	2023/10/23	0.32	0.08	100
㉑	2023/10/23	0.35	0.07	100
㉒	2023/10/23	0.42	0.09	120
㉓	2023/10/23	0.64	0.10	120
㉔	2023/10/18	0.50	0.07	60
㉕	2023/10/18	0.46	0.07	110

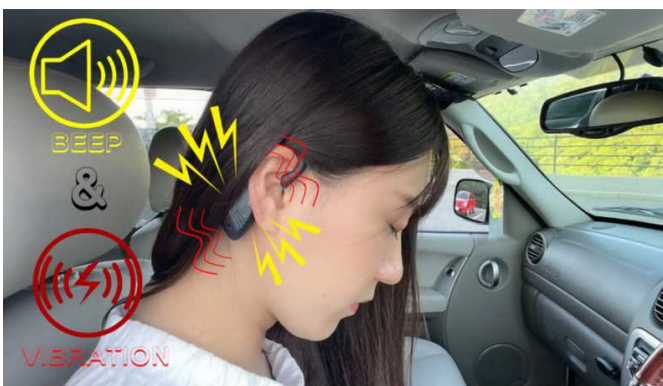
【対策】

居眠り防止アラーム（例）
（出典：(株)ロジックWebサイト）
[80dB強力アラームと振動で居眠り運転防止をしてくれるイヤホン DRIVER ALARM - Logic \(logic-products.com\)](https://logic-products.com)

- 居眠り防止アラームを装着する。
- 「シートベルト装着ヨシ！」のステッカーを貼付する。

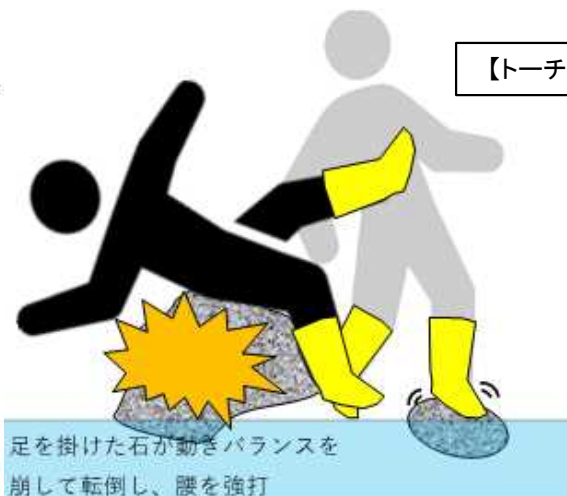
【転倒発生時の状況】

落下したガス溶断用器具の回収のため河川に入り転倒 2023年11月7日 7時40分頃

- 国道288号拡幅工事の河川内仮設架橋解体作業において、ガス溶断用のトーチ（以降、ガストーチ）を桁上（作業箇所）から、桁下を流れる河川へ誤って落下させた。ガストーチを回収するため河川に入った際、左足をおいた玉石が動き、バランスを崩し転倒した。腰椎左横突起骨折。入院16日間。

- ガストーチを桁上に仮置きした。
- 河川に入る際、不安定な玉石に足を置いてしまった。
- その際、着用装備が動きづらい状態であった。（フルハーネス及び雨具着用）

- 桁上にガストーチを置かない事を徹底。
- ガストーチの脱着は、架橋上（落下リスクの少ない場所）で実施。
- 河川に入る前にフルハーネスを着脱し、胴付き長靴（靴底には滑り止め）を履く。
- 河川に入る際には足下の安定を確認。

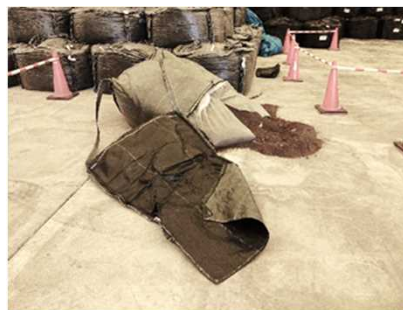
【内容物の飛散状況】

陳場沢灰保管施設から灰処理施設へ焼却灰を運搬するため、フレコンの山からフレコンを一旦、床面に置く作業を行っていた際、クレーンで吊っていたフレコンの紐が切れ、フレコンが落下・破損し、焼却灰の一部が床面に飛散した。

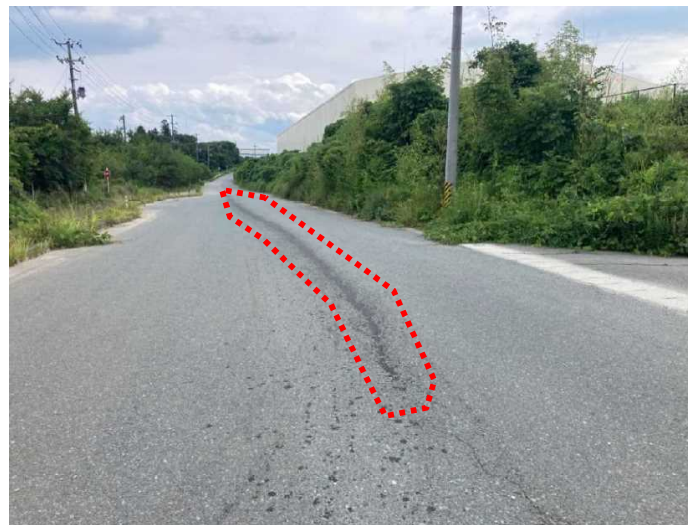
【油漏れのあった機器】

- 解体現場に残置された金属類及び機械類を4tダンプに積み込み保管場へ運搬する際に、積み込んだ機械（ふるい振とう機）の作動油が県道391号線の道路上に漏れた。

- 機械類は事前に作業員、職員にて油の有無の確認を実施し識別、明示する。
- その上で、油の抜き取り、養生を施し荷積みを行う。
- トラック積込後も荷姿、油漏れの有無を確認する。

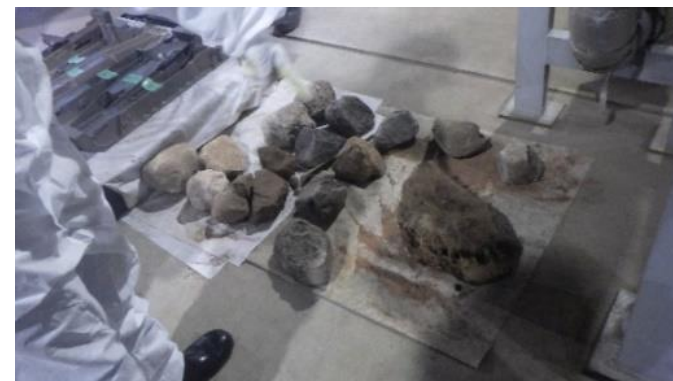
現地調査時の様子

- 4月 6日、燃烧装置の異常により稼働を停止。
- 4月19日、県が大熊町とともに現地において状況を確認。
- 4月21日、国に原因究明及び再発防止策を講じるよう文書で通知。
- 5月 9日、稼働を再開。
- 5月17日、大熊町とともに現地において改善状況を確認。

事項	内容
原因	除去土壌等の容器残さ（空になったフレコンバッグ）に混入していた石が投入されたことによる燃烧装置の損傷。
国の対応策	<ul style="list-style-type: none">・石などの異物混入の可能性の高い容器の残さ（2万5千袋程度）のうち、1900袋を重機や分別機により再分別。・現在は、再分別作業は行っておらず、残りの異物混入の可能性の高い容器の残さは焼却炉へ投入せずに保管。・（再発防止策）新たな分別設備の整備等の検討。

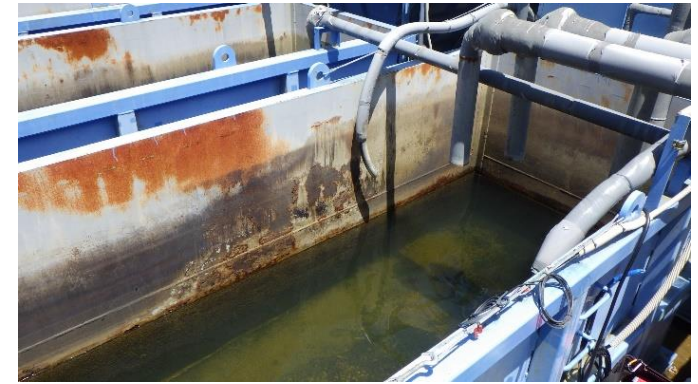
浸出液処理水槽

調査事項	結果
水質の管理方法	<ul style="list-style-type: none">・簡易試験による原水中の溶解性マンガン濃度の確認が行われていた。・原水中の濃度が10 mg/Lを超える場合にはアルカリ凝集沈殿処理が行われており、処理後の濃度が10 mg/L未満であることを確認した上で放流されていることを確認した。
点検記録	上記の簡易試験結果を確認し、処理が適切に行われていることを確認した。

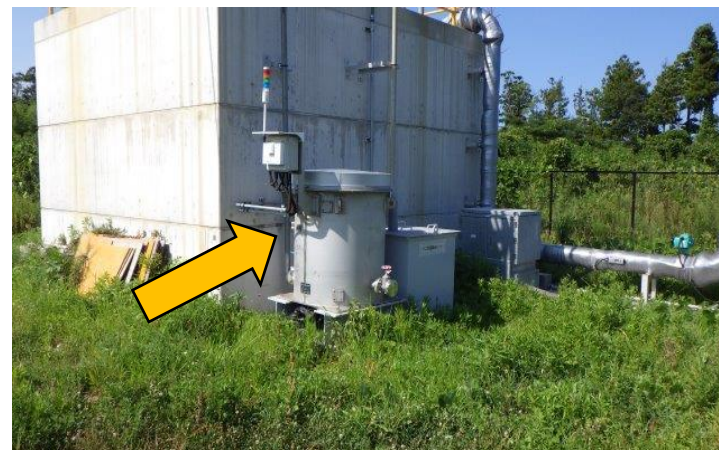
浸出液処理水槽（2槽）

地下水（K2区画）測定用
