警戒区域、計画的避難区域等における 除染モデル実証事業

報告の概要 (最終修正版)

平成24年6月
環境省 水・大気環境局 除染チーム

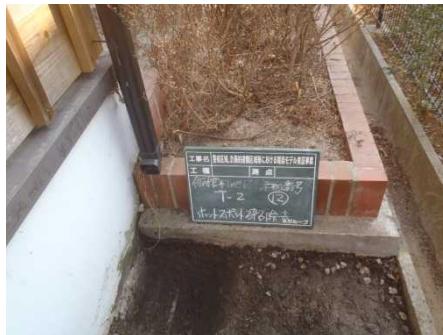
宅地のホットスポット(になっている傾向が高い場所)の写真1

- ◆ 土埃等が、雨の流れによってたまるところ(雨樋、雨だれ部)に、放射性セシウムが特に多く残留している。
 - ◆ また、雨水が溜まる場所以外においては、宅地の庭の土面、土間コンクリート、アスファルト部に放射性セシウムが付着・残留しやすい傾向がある。
 - ◆ 土埃等が流れ落ちてしまう壁面では、材質にかかわらず、表面汚染密度は低かった。

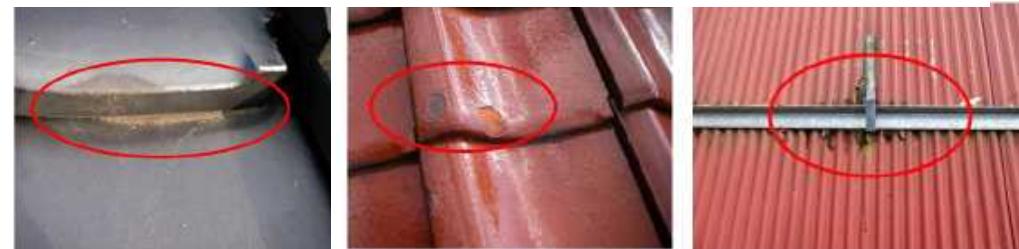
- ◆ 家屋屋根の材質の違い(いぶし瓦、釉薬瓦、セメント瓦、トタン)による放射性セシウムの付着・残留状況を調査した結果、セメント瓦の場合が最も多かった。これは、セメント瓦の表面状態の劣化が影響していると考えられる。
- ◆ また、焼付鉄板、スレートについては、放射性セシウムの残留は比較的少なかった。
- ◆ さらに、放射性セシウムは、屋根の特定箇所に付着・残留している傾向あり。
 - － 屋根の部材(瓦、トタンなど)の重ね合わせ箇所
 - － 屋根の部材の表面加工(瓦の釉薬部や塗装)が剥がれた箇所、鏽等腐食が発生した箇所。
 - － 屋根の汚れや樹液の付着箇所。
 - － 雪止め箇所等屋根に降り積もった降下物を堰き止める箇所。

いぶし瓦
瓦の重ね合わせ箇所

釉薬瓦
釉薬の剥がれた箇所

トタン
雪止め箇所

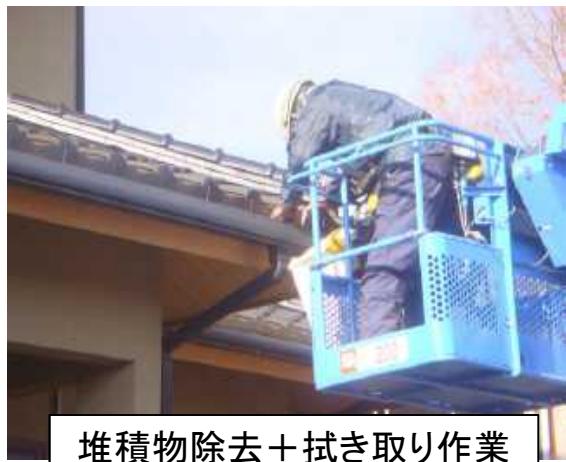
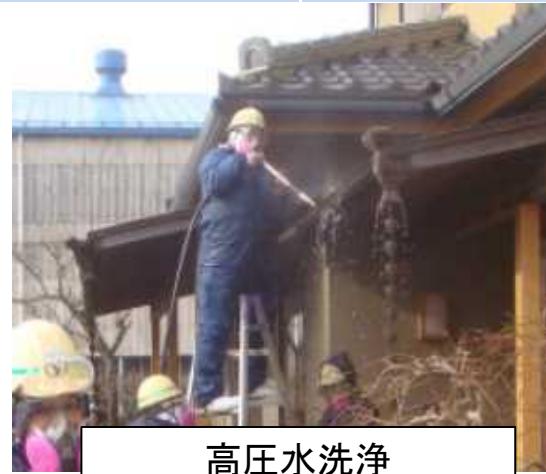
雨樋に対する除染方法による除染効果の違い

- ◆ 雨樋の拭き取りと高圧水洗浄の除染効果に顕著な違いは見られなかった。拭き取りの方が汚染水が、飛散しない等の点で作業性が良い。

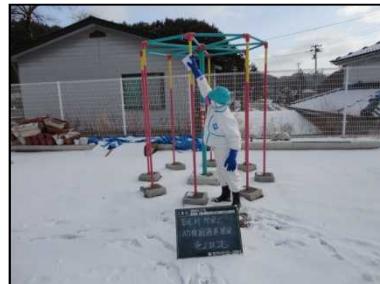
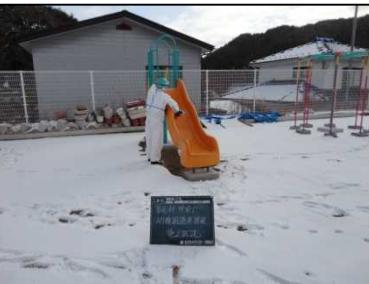
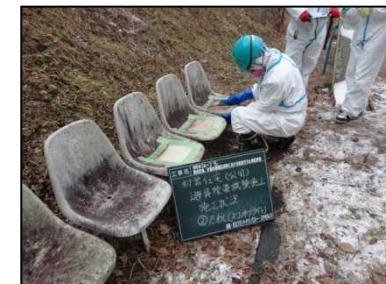
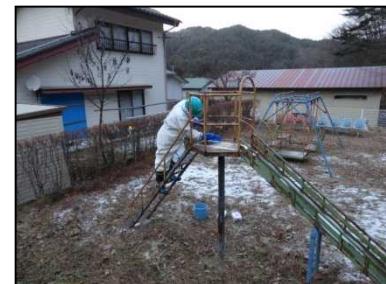
園庭A(年間積算線量約10mSvの区域内)の遊具の除染結果(拭き取り等による除染)

◆劣化したゴム製の遊具や金属製の遊具の鋲の部分には、放射性セシウムが付着・残留している傾向が高く、金属製の遊具(表面が平滑なもの)には、放射性セシウムが付着・残留している傾向が低い。

◆プラスチック製など表面が平滑な遊具に対しては拭き取りが効果的。鋲のある金属製の遊具に関してはタワシによる清掃も限定的ではあるが効果があった。

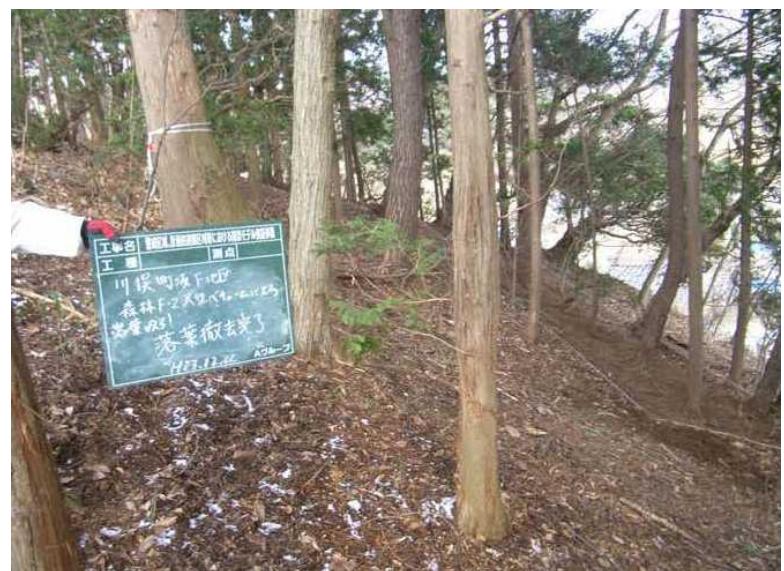
リター層除去が適用困難だった場所の一例
(森林の急斜面)

- ◆ リター層を除去すると降雨により表層が浸食され、斜面の安定性を確保できなくなるおそれがあるため、適用不可能な場所があった。

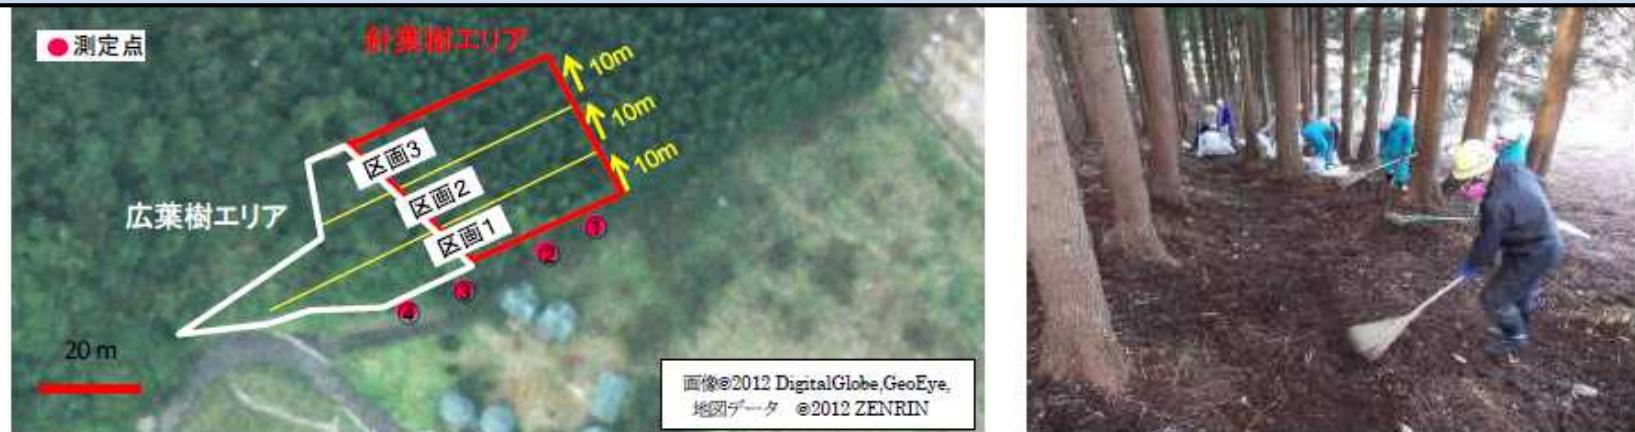
森林入口からの除染範囲および森林内の除染方法の違いによる森林入口での線量率変化に係る測定結果

- 生活圏に接する森林外縁から森林の奥部方向に除染(落葉除去とリター層除去)を進め、森林から生活圏に与える放射線量の影響変化を調査したところ、10m奥部まで除染したところで、生活圏で最も森林に近い森林外縁部において測定される空間線量率は除染前に比べて40%程度低下した。
- 他方、10m以上の森林奥部に除染を進めても、森林外縁部において測定される空間線量率は、ほとんど低下しなかった。
- 生活圏に隣接する森林の除染(除草と落葉除去とリター層の除去)を行うことは、森林近隣の生活圏の放射線量を下げる上で効果的。

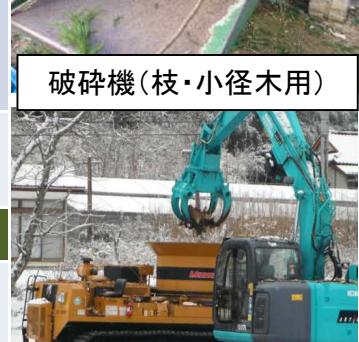
破碎機(枝・小径木用)
草・落葉	破碎機(木材用)	45～63%	木材用のため、草・落葉類では機械内部で固着し作業性が悪い。作業中ダスト濃度:<3×10 ⁻⁵ Bq/cm ³ (防塵シート養生)	
集積丸太(直径10-20cm)	破碎機(木材用)	7%	一定の寸法で切断集積した丸太を試験材料として利用。丸太の場合、枝葉と比べ嵩張らないため減容率は小さかった。

- 破碎機では、粉塵対策を施すことにより、周囲に放射性物質が付着した枝葉の粉塵を飛散させずに、枝葉の減容化を両立することが可能。ただし、丸太については破碎前の状態でも嵩張らない背景もあり、減容率は低かった。
- 高温焼却による減容化は、枝葉に付着した放射性物質を煙とともに外部へ拡散させずに、極めて高い効率での減容化を両立することが可能であった。さらに、排煙をバグフィルターやHEPAフィルターを用いて処理することで、排気中のセシウム濃度は、法令に定める空気中放射性物質濃度未満を十分達成することが可能であることが確認できた。
- 低温焼却による減容化は、高温焼却や破碎機に比べると、減容化率が低い。

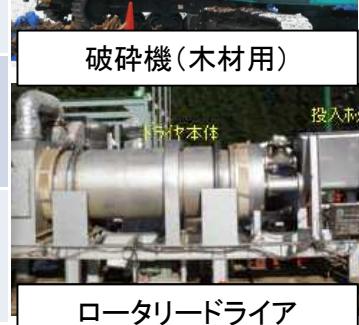
破碎機(木材用)
燃焼によるもの				
下草・枝葉	高温焼却炉 (29kg/h、800°C以上)	96%以上	・処理前:24-91KBq/kg ⇒ 処理後:500-2000KBq/kg(主灰) ・排気バグフィルター後:0.3～1.3Bq/m ³ ・排気HEPAフィルター後:検出限界未満

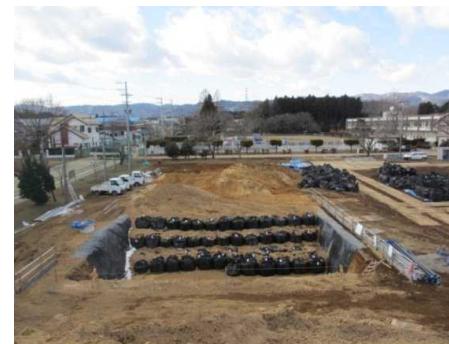
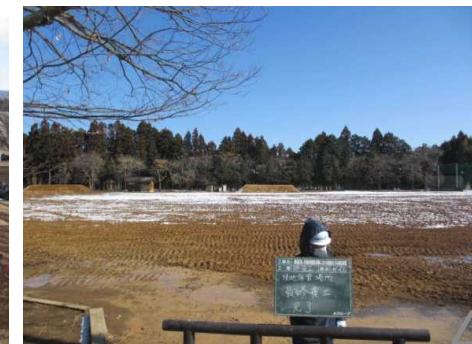
②地下保管型仮置き場／現場保管場について

- ・地下部分の掘削造成に時間要する(切削工期：約6日／1000m³)。
- ・除去物を地下水位より下部に設置使用とする場合、止水等の対策及び地下水浸入防止対策や地下水位低下防止対策が必要。
- ・除去物取り出しの際に掘り出し等の作業が必要。

➤ 定置量：約17,800袋/ha

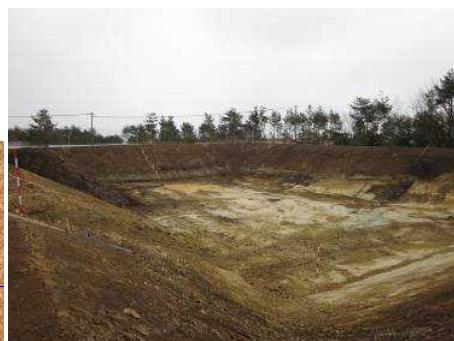
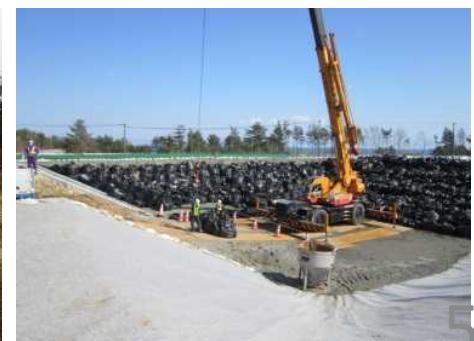
③半地下保管型仮置き場／現場保管場について

- ・地下部分の掘削造成に時間を要する(切削工期：約5日／ $1000m^3$)。
- ・地上部分と地下部分の境に雨水浸入対策が必要。
- ・除去物を地下水位より下部に設置使用とする場合、止水等の対策及び地下水浸入防止対策や地下水位低下防止対策が必要。
